海老名市個別施設計画  
(地域コミュニティ施設 (コミュニティ施設等))

令和4年12月策定

海老名市

施設の劣化状況等（2023年（令和5年）12月時点）

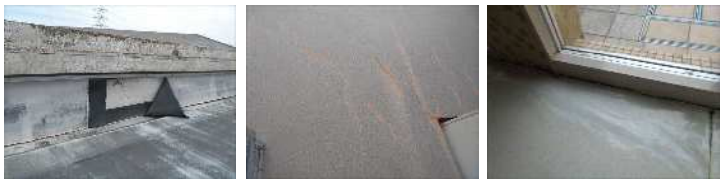
■本郷コミュニティセンター

部位	点検結果	改修履歴	劣化状況 評価
屋根・屋上	<ul style="list-style-type: none"> <li>立上り部にひび割れ多数。</li> <li>シート防水の膨れ、剥がれあり。【写真1】</li> </ul>	なし	D
外壁	<ul style="list-style-type: none"> <li>外壁に錆汁を伴ったひび割れやジャンカがみられる。【写真2】</li> <li>2階ルーフの壁面に錆汁を伴ったひび割れがみられる。</li> </ul>	なし	C
外部開口部	<ul style="list-style-type: none"> <li>体育館廊下に開口部由来と思われる浸水がみられる。</li> </ul>	なし	B
内部仕上	<ul style="list-style-type: none"> <li>体育館廊下の浸水により、床シートが剥がれている。【写真3】</li> <li>各室に雨漏り等の漏水跡箇所多数。</li> </ul>	なし	B
電気設備	<ul style="list-style-type: none"> <li>経年劣化がみられる。</li> </ul>	2017年 (非常放送)	C
給排水衛生設備	<ul style="list-style-type: none"> <li>経年劣化がみられる。</li> </ul>	なし	B
冷暖房換気設備	<ul style="list-style-type: none"> <li>良好。</li> </ul>	2023年	A
昇降機その他設備	<ul style="list-style-type: none"> <li>概ね良好。</li> </ul>	なし	B
<p>【写真1】                      【写真2】                      【写真3】</p>

新耐震基準の建物であり、耐震性に問題はないが、外壁や屋上防水の劣化が進行しており、雨漏りがみられるほか、内装も劣化が進んでおり、設備も 2023 年（令和 5 年）度に改修を行った空調以外は、全体的に劣化が進んでいる。
