海老名市個別施設計画
(消防施設)

令和 2 年 3 月策定

令和 6 年 月改定

海老名市

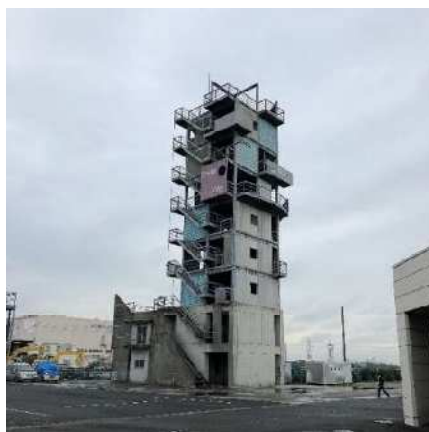
消防署南分署（訓練棟 B 塔）

築後 27 年以上経過し、鉄部の錆が全体的に見受けられることから、鉄部の破断等の危険も考慮し、錆補修を中心とした改修工事の検討を進める。

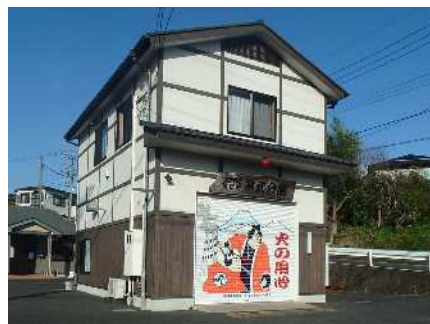
第 2 分団器具置場

- ・ 2009 年（平成 21 年）竣工の地上 2 階建ての施設で、1 階が車庫・資機材置場、2 階が団員の待機室として和室・キッチン等で構成されている。
- ・ 新耐震基準に基づき建設されている。
- ・ 築 14 年と比較的新しく、改修したことはない。
- ・ ホース塔の手摺部に錆があり、防錆処理を行う必要がある。

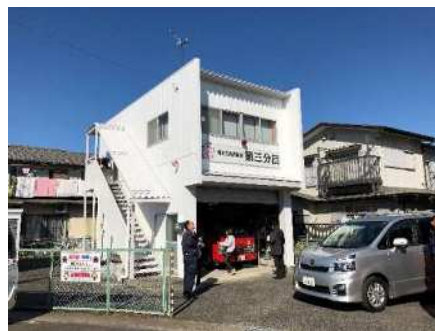
第3分団器具置場

- ・ 1992年（平成4年）竣工の地上2階建ての施設で、1階が車庫・資機材置場、2階が団員の待機室として和室・キッチン等で構成されている。
- ・ 新耐震基準に基づき建設されている。
- ・ 屋根、外壁の塗り替えと建具廻りシーリング打替え、ホース塔塗り替えを行ったことがある。
- ・ 築後30年以上経過しており、かなり老朽化している。

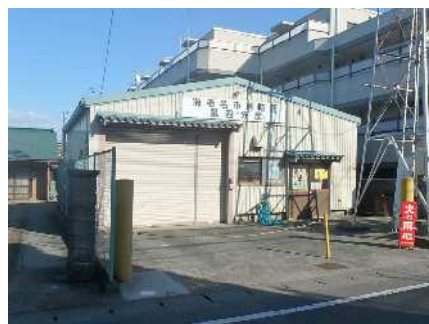
第4分団器具置場

- ・ 1988年（昭和63年）竣工の1階建ての施設で、車庫・資機材置場、団員の待機室として和室・キッチン等で構成されている。
- ・ 新耐震基準に基づき建設されている。
- ・ 電源引込改修、ホース塔の塗り替えを行ったことがある。
- ・ 築後35年以上経過しており、かなり老朽化している。

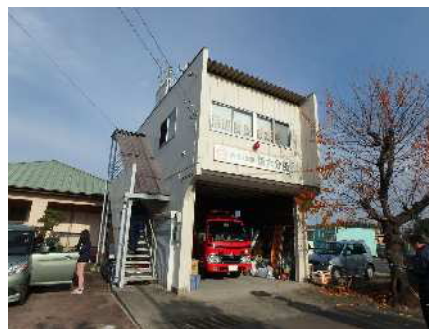
第6分団器具置場

- ・ 1990年（平成2年）竣工の地上2階建ての施設で、1階が車庫・資機材置場、2階が団員の待機室として和室・キッチン等で構成されている。
- ・ 新耐震基準に基づき建設されている。
- ・ 屋根、外壁及びホース塔の塗り替え、公共下水道接続工事を行っている。
- ・ 築後30年以上経過しており、かなり老朽化している。

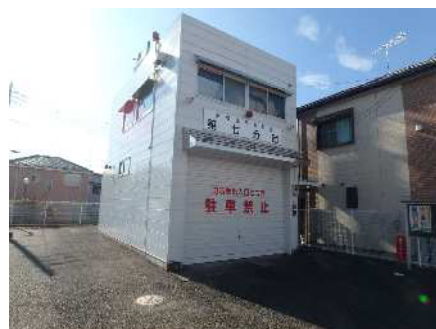
第7分団器具置場

- ・ 1997年（平成9年）竣工の地上2階建ての施設で、1階が車庫・資機材置場、2階が団員の待機室として和室・キッチン等で構成されている。
- ・ 新耐震基準に基づき建設されている。
- ・ 屋根、外壁、ホース塔及び器具置場の塗り替えをそれぞれ行ったことがある。
- ・ 築25年以上経過しており、外部・内部ともに劣化が進んでいる。

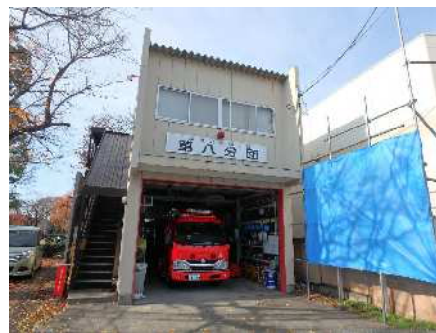
第8分団器具置場

- ・ 1992年（平成4年）竣工の地上2階建ての施設で、1階が車庫・資機材置場、2階が団員の待機室として和室・キッチン等で構成されている。
- ・ 新耐震基準に基づき建設されている。
- ・ 屋根、外壁及びホース塔の塗り替え、公共下水道接続を行ったことがある。
- ・ 築30年以上経過しており、外部については全体的に経年劣化が見られる。

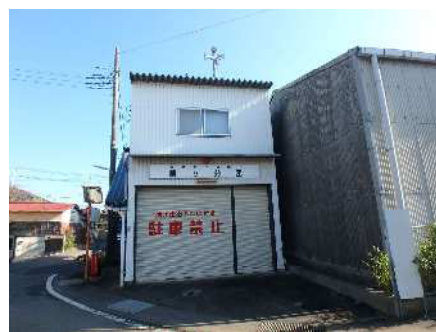
第9分団器具置場

- ・ 1988年（昭和63年）竣工の地上2階建ての施設で、1階が車庫・資機材置場、2階が団員の待機室として和室・キッチン等で構成されている。
- ・ 新耐震基準に基づき建設されている。
- ・ 屋根、外壁及びホース塔の塗り替えを行ったことがある。
- ・ 現在休団中であり、今後の方向性を検討する必要がある。
- ・ 電気系統については、早急な対応が必要である。

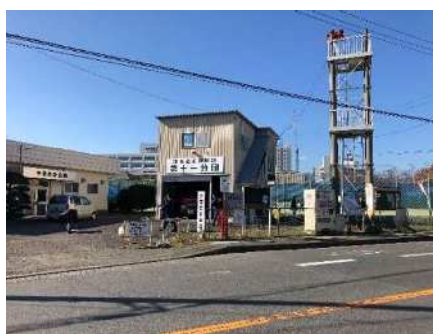
第 11 分団器具置場

- ・ 1987 年（昭和 62 年）竣工の地上 2 階建ての施設で、1 階が車庫・資機材置場、2 階が団員の待機室として和室・キッチン等で構成されている。
- ・ 新耐震基準に基づき建設されている。
- ・ 屋根、外壁及びホース塔の塗り替えを行ったことがある。
- ・ 築後 35 年以上経過しており、かなり古いが、多少の劣化は見受けられるが、問題はない。

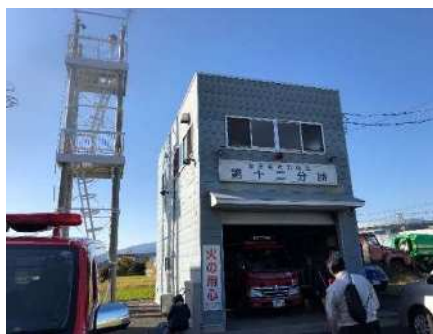
第 12 分団器具置場

- ・ 2004 年（平成 16 年）竣工の地上 2 階建ての施設で、1 階が車庫・資機材置場、2 階が団員の待機室として和室・キッチン等で構成されている。
- ・ 新耐震基準に基づき建設されている。
- ・ 屋根、外壁及びホース塔の塗り替えを行ったことがある。
- ・ 外部・内部ともに劣化は見受けられるが、耐久性の問題はない。

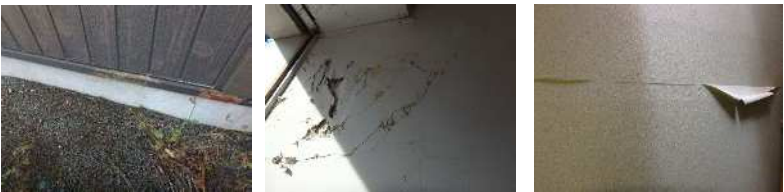
部位	点検結果	改修履歴	劣化状況 評価
屋根・屋上	・概ね良好	なし	B
外壁	・水切金物に発錆がみられる(西面)【写真1】 ・縦樋にチョーキングがみられる(全体) ・基礎にクラック・ヘアクラックがみられる	なし	A
外部開口部	・外部シール切れ(南面)	なし	A
内部仕上	・ボードの継ぎ目にひび割れがみられる(車庫) ・ボードに破損がみられる(車庫)【写真2】 ・壁紙めくれがみられる(階段室)【写真3】 ・建具額縁に塗膜剥がれがみられる(トイレ) ・ボードの継ぎ目に隙間がみられる(和室)	なし	A
電気設備	・設備機器の鉄部に発錆がみられる	なし	B
給排水衛生設備	・概ね良好	なし	B
冷暖房換気設備	・概ね良好	なし	B
昇降機その他設備	・該当設備なし	-	-
<p>【写真1】 【写真2】 【写真3】</p>
