柏ヶ谷小学校通学路対策箇所図

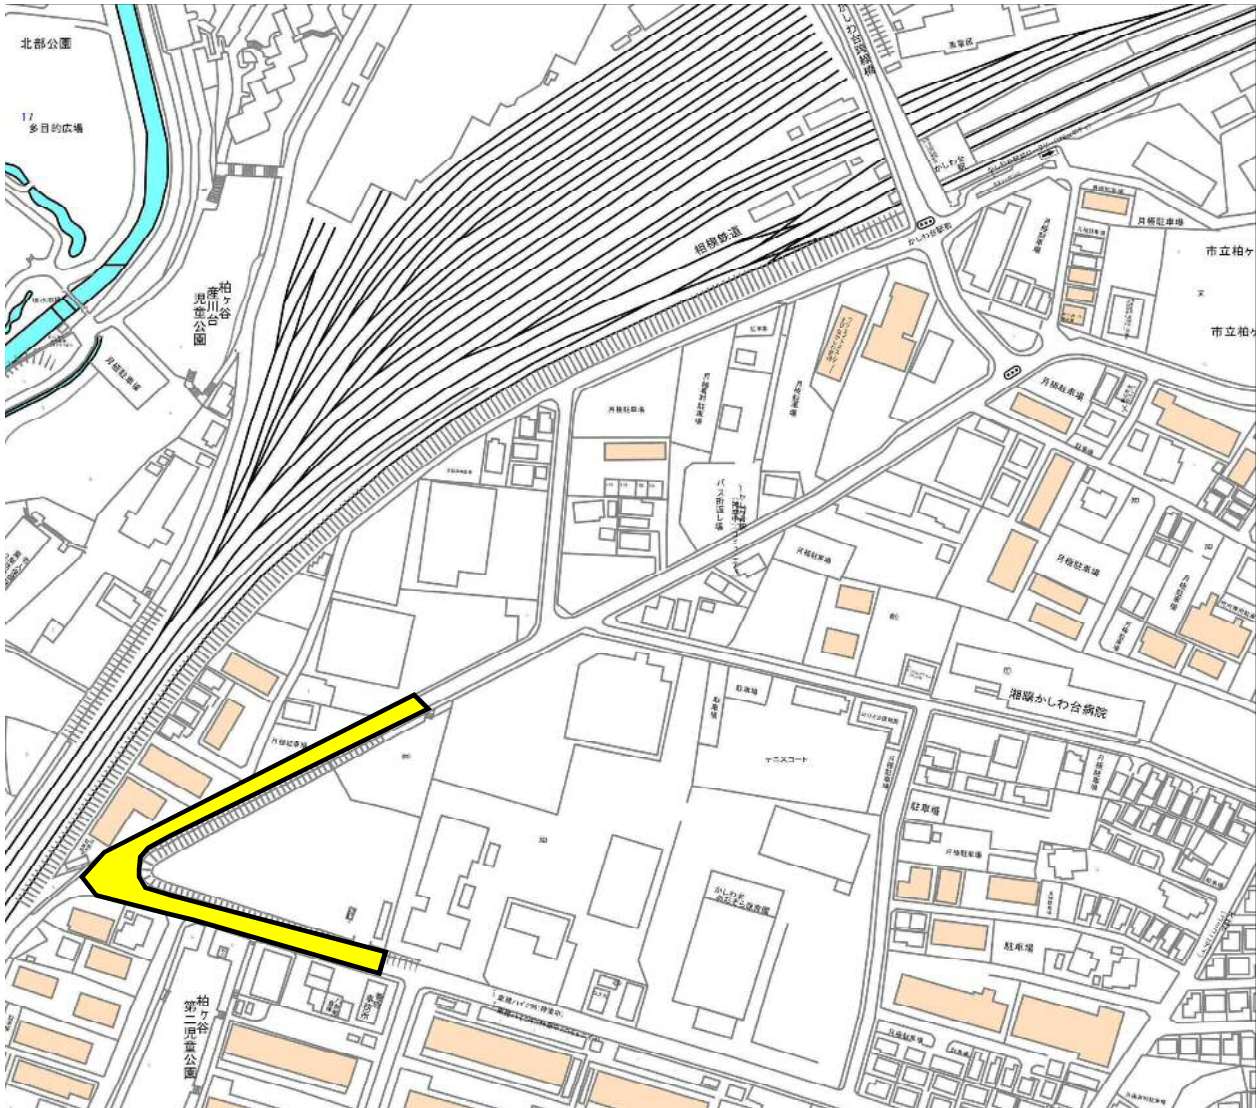
通過車両が速度を出して通行する。交差点の形状が変則で大変危険である。

市道3号線東側歩道拡幅、交差点部歩道設置

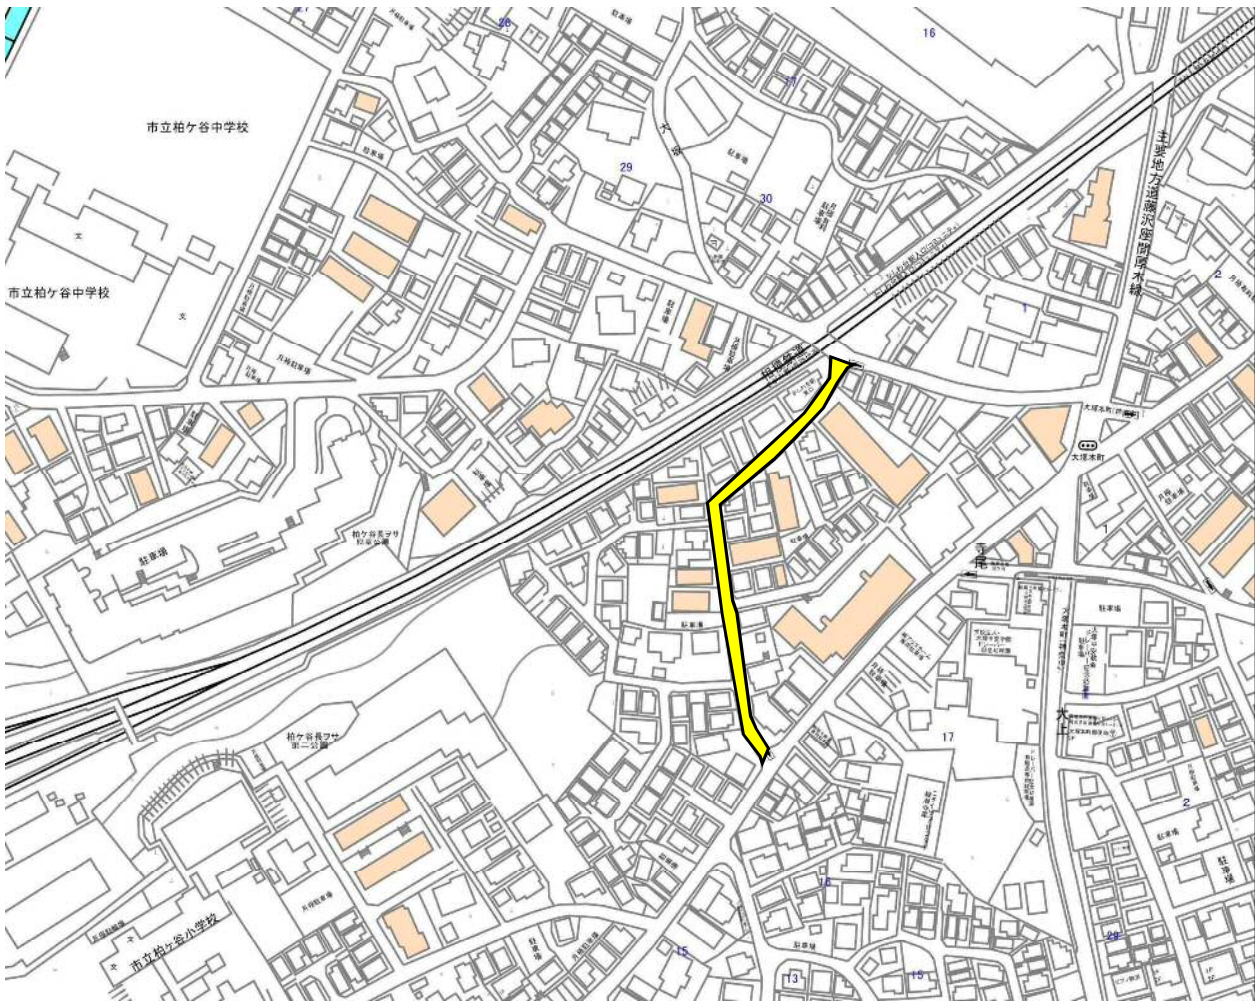
柏ヶ谷小学校通学路対策箇所図

朝夕の抜け道として、通過車両がスピードを出して抜けていくため大変危険である。

既設路側線の再塗装、両外側に路側線を新設（平成29年度対策済み）

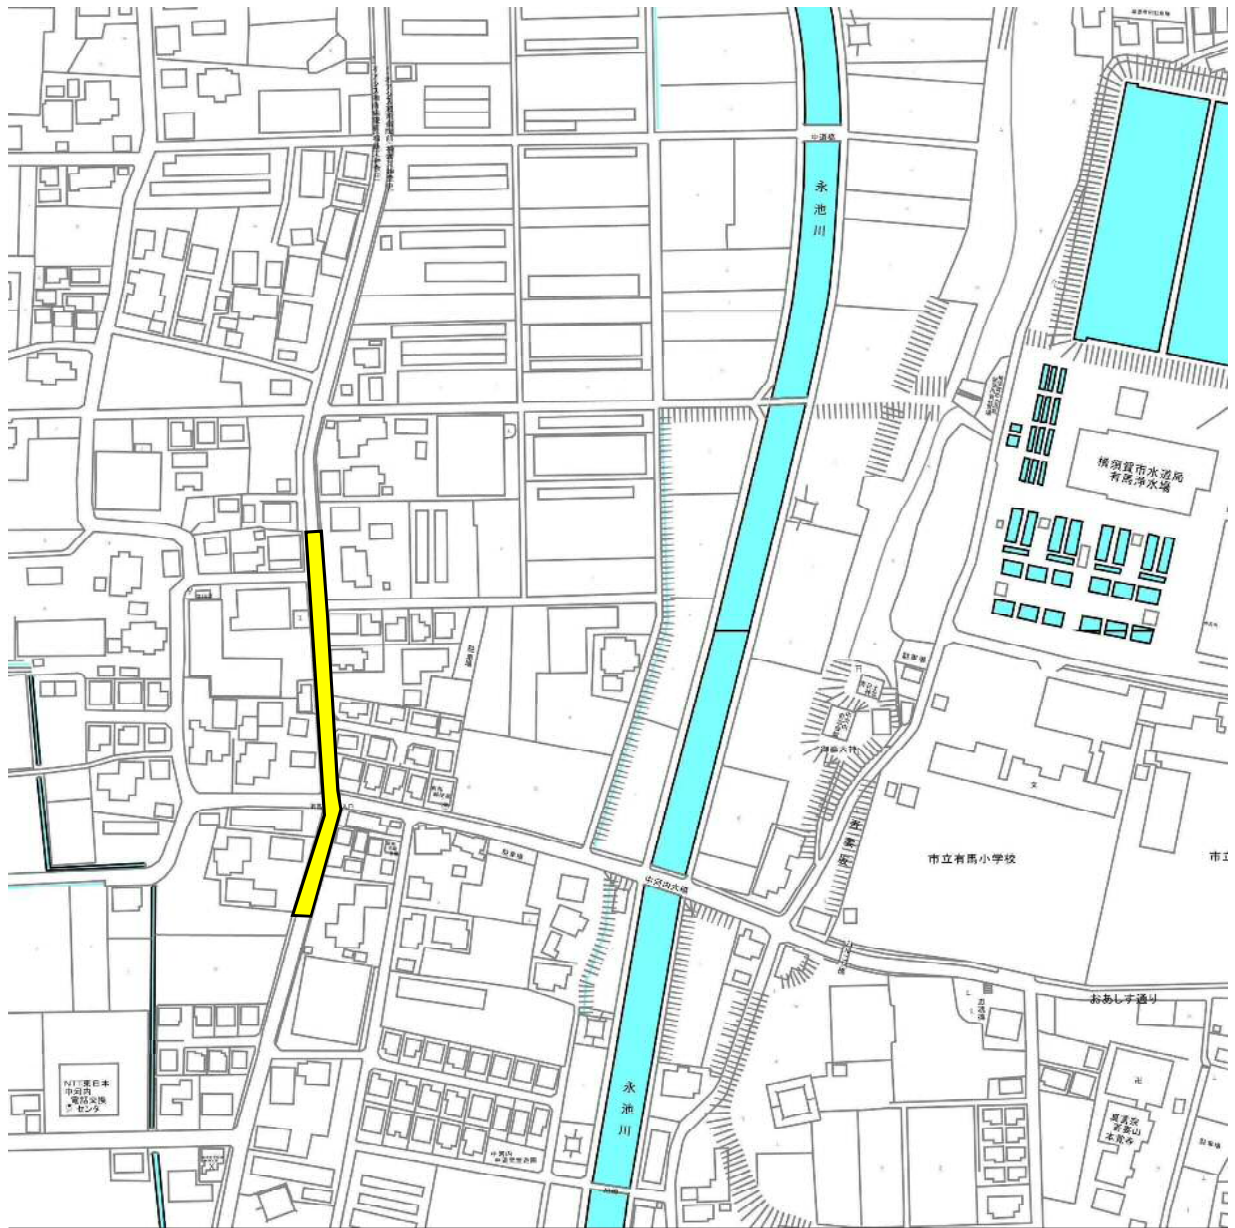
有馬小学校通学路対策箇所図

交差点の見通しが悪い。歩道が狭く、学童と歩行者がすれ違う際に車道に出てしまい大変危険である。

交差点改良（見通し改善）、歩道拡幅

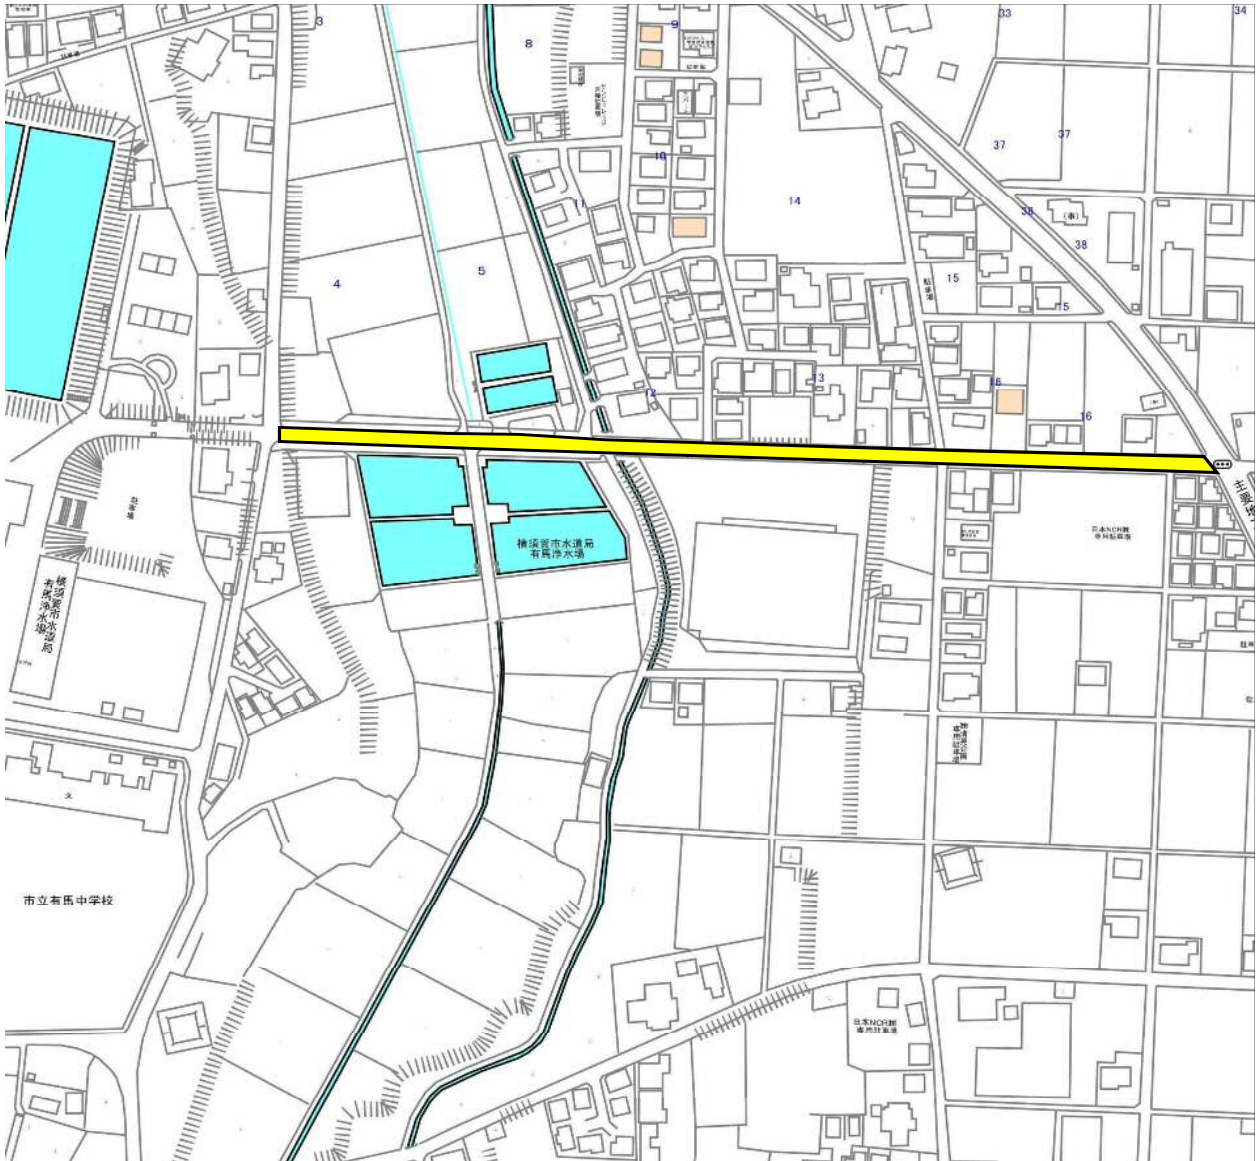
有馬小学校通学路対策箇所図

歩道が狭く、学童と歩行者がすれ違う際に車道に出てしまう。また、通過車両も速度を出して通過するため、大変危険である。

道路整備及び歩道整備

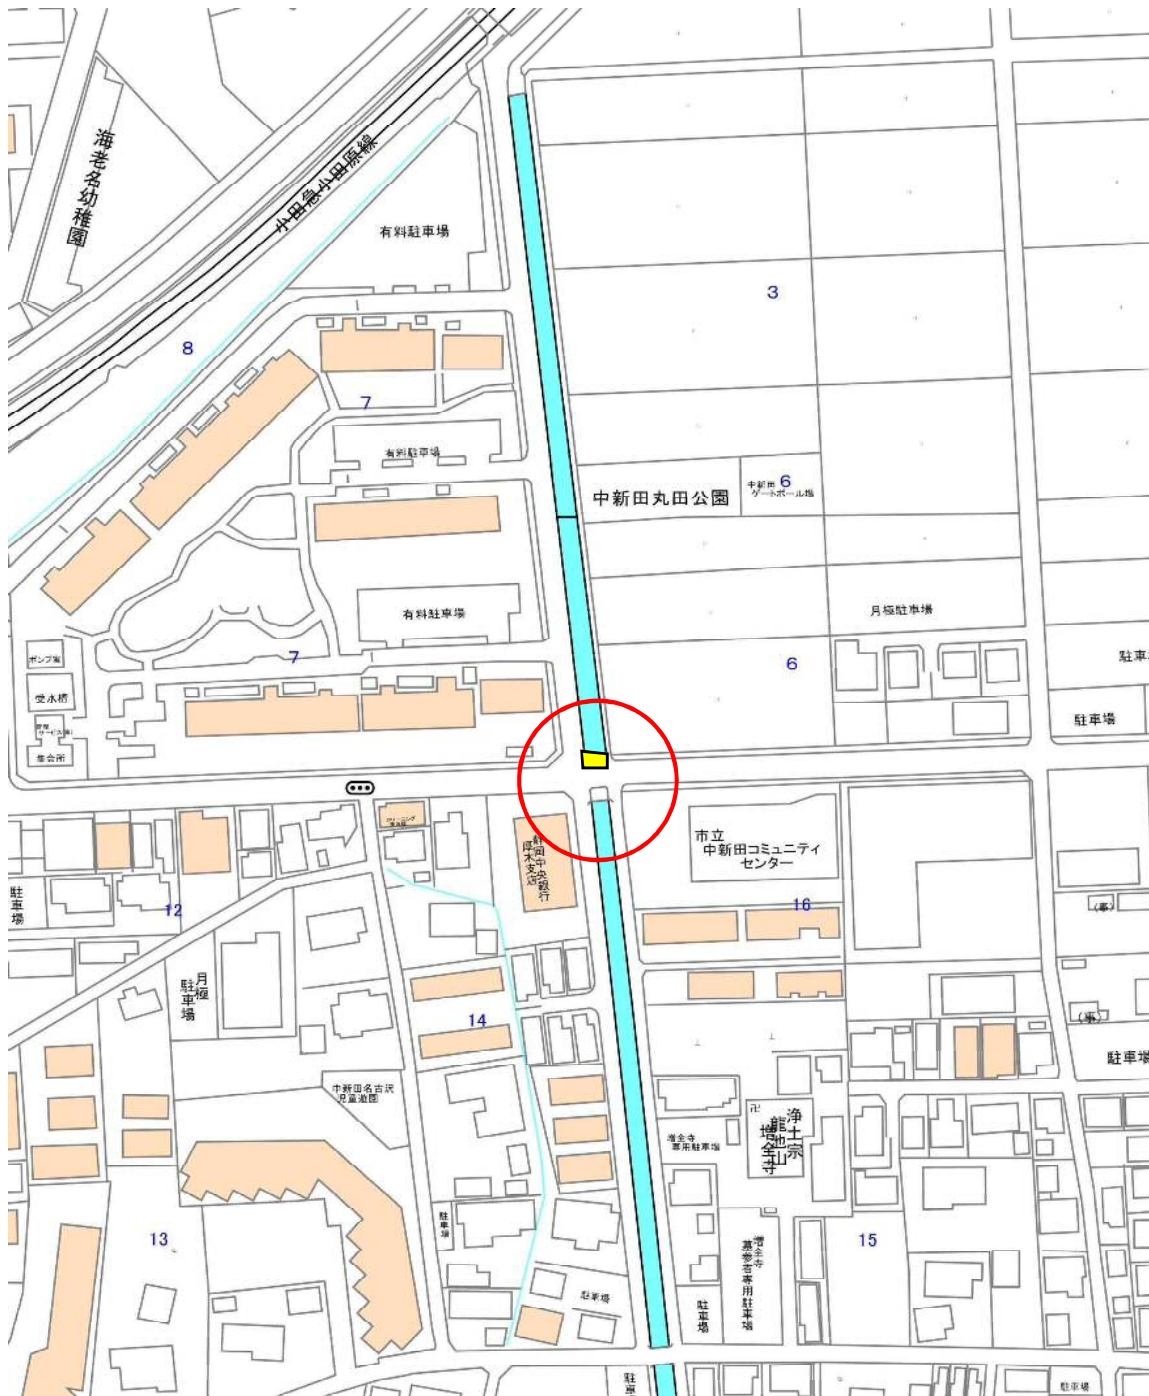
中新田小学校通学路対策箇所図

歩道が狭くなっており、大変危険である。

北側橋梁部の歩道拡幅

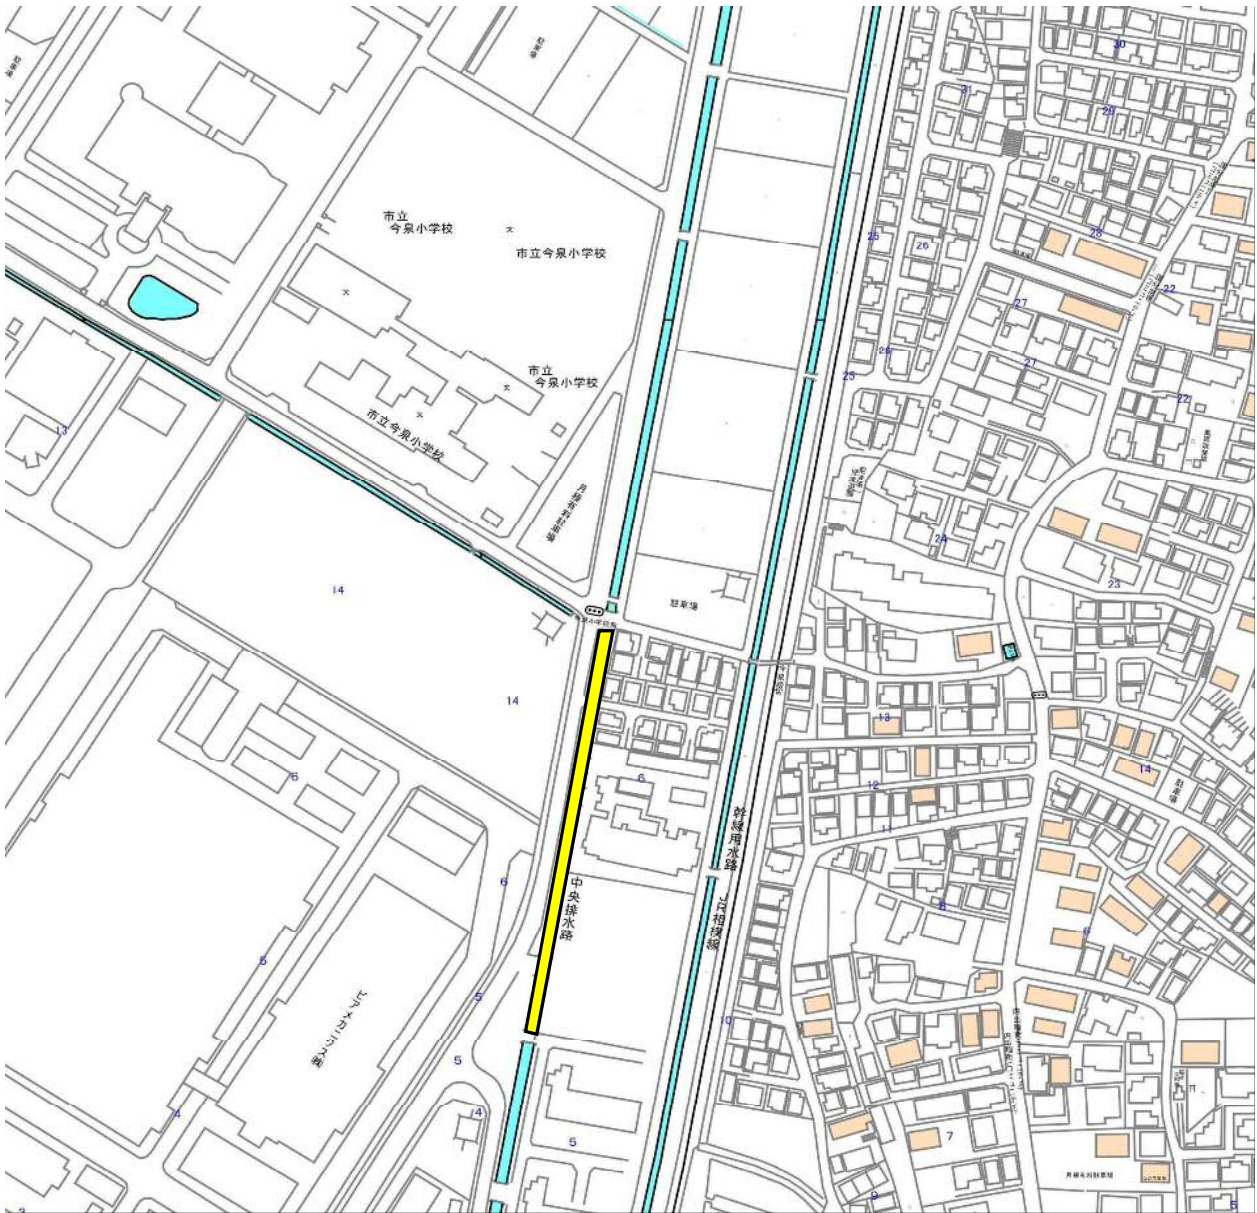
今泉小学校通学路対策箇所図

歩道幅員が狭小のため、歩行者がすれ違う際に車道に出てしまい大変危険である。

中央排水路を暗渠化し、歩道拡幅

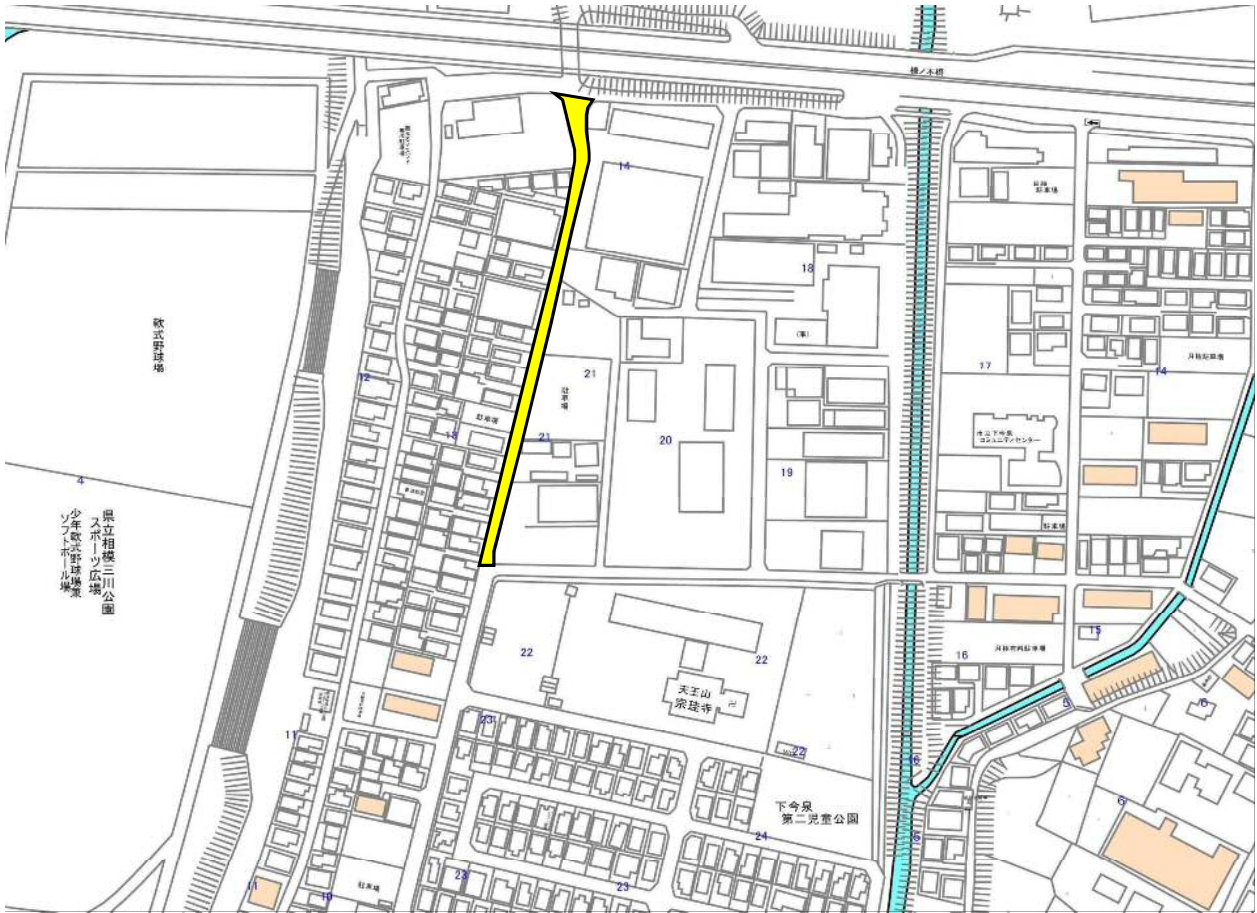
今泉小学校通学路対策箇所図

相模原市及び座間市方面から来る車両が相模大橋、あゆみ橋の抜け道として通行するため交通量が多く、歩道もないため大変危険である。

歩行者通行空間の整備

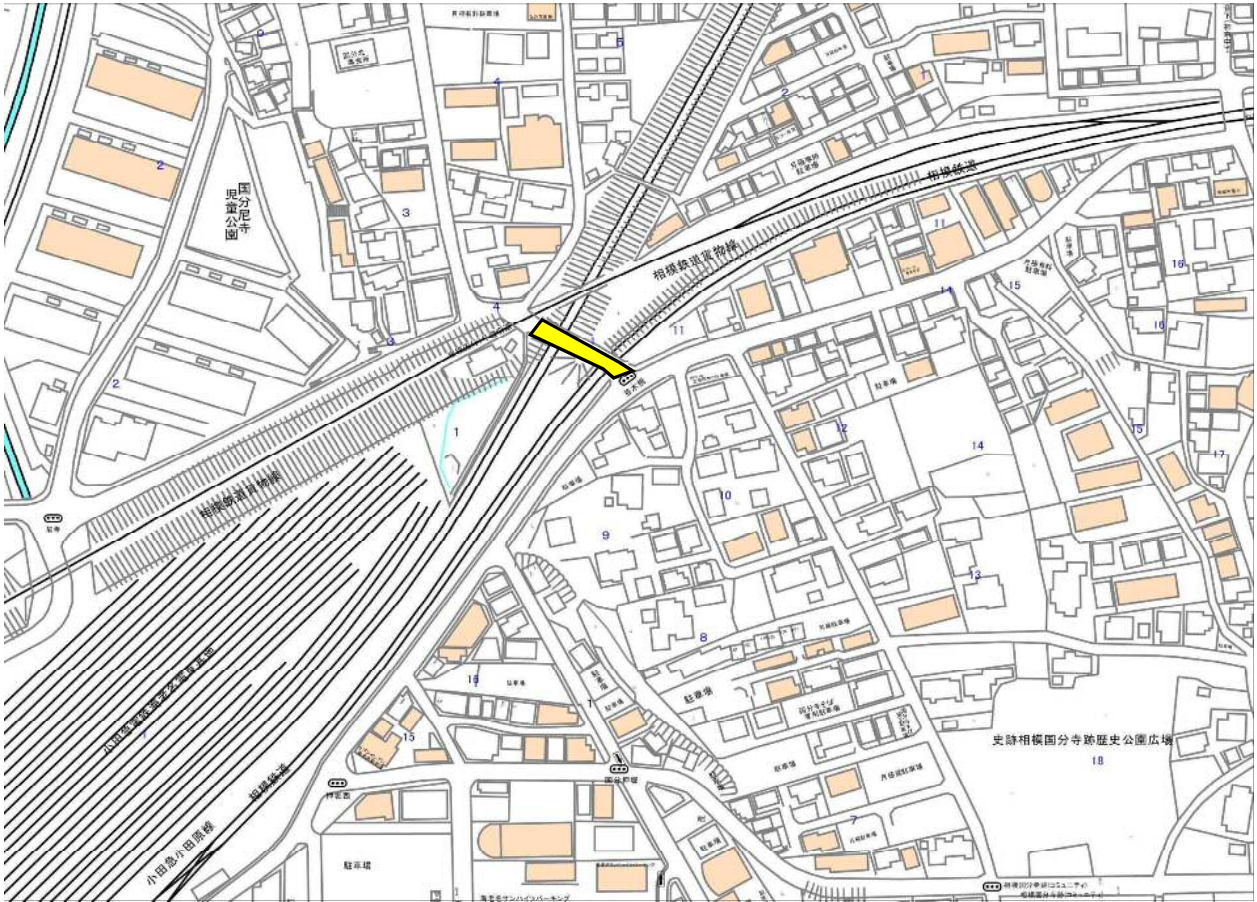
海老名中学校通学路対策箇所図

通行車両が多く、片側歩道で歩道幅員が狭小のため大変危険である。

踏切拡幅、歩道設置

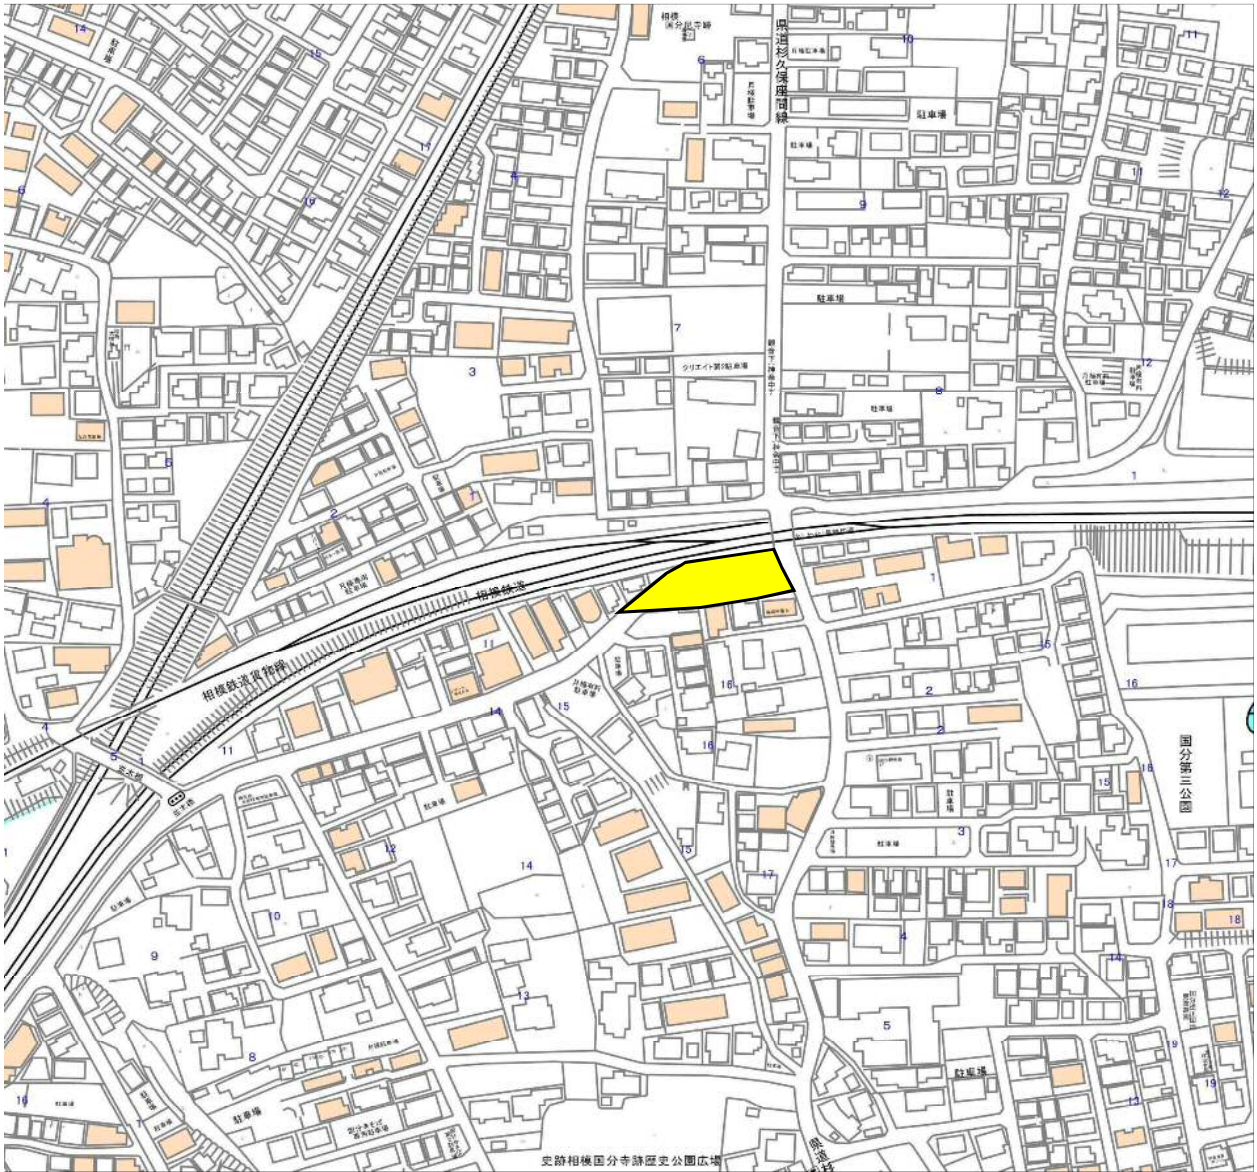
海老名中学校通学路対策箇所図

通行車両が多く、片側歩道で歩道幅員が狭小のため、大変危険である。

交差点改良、歩道設置

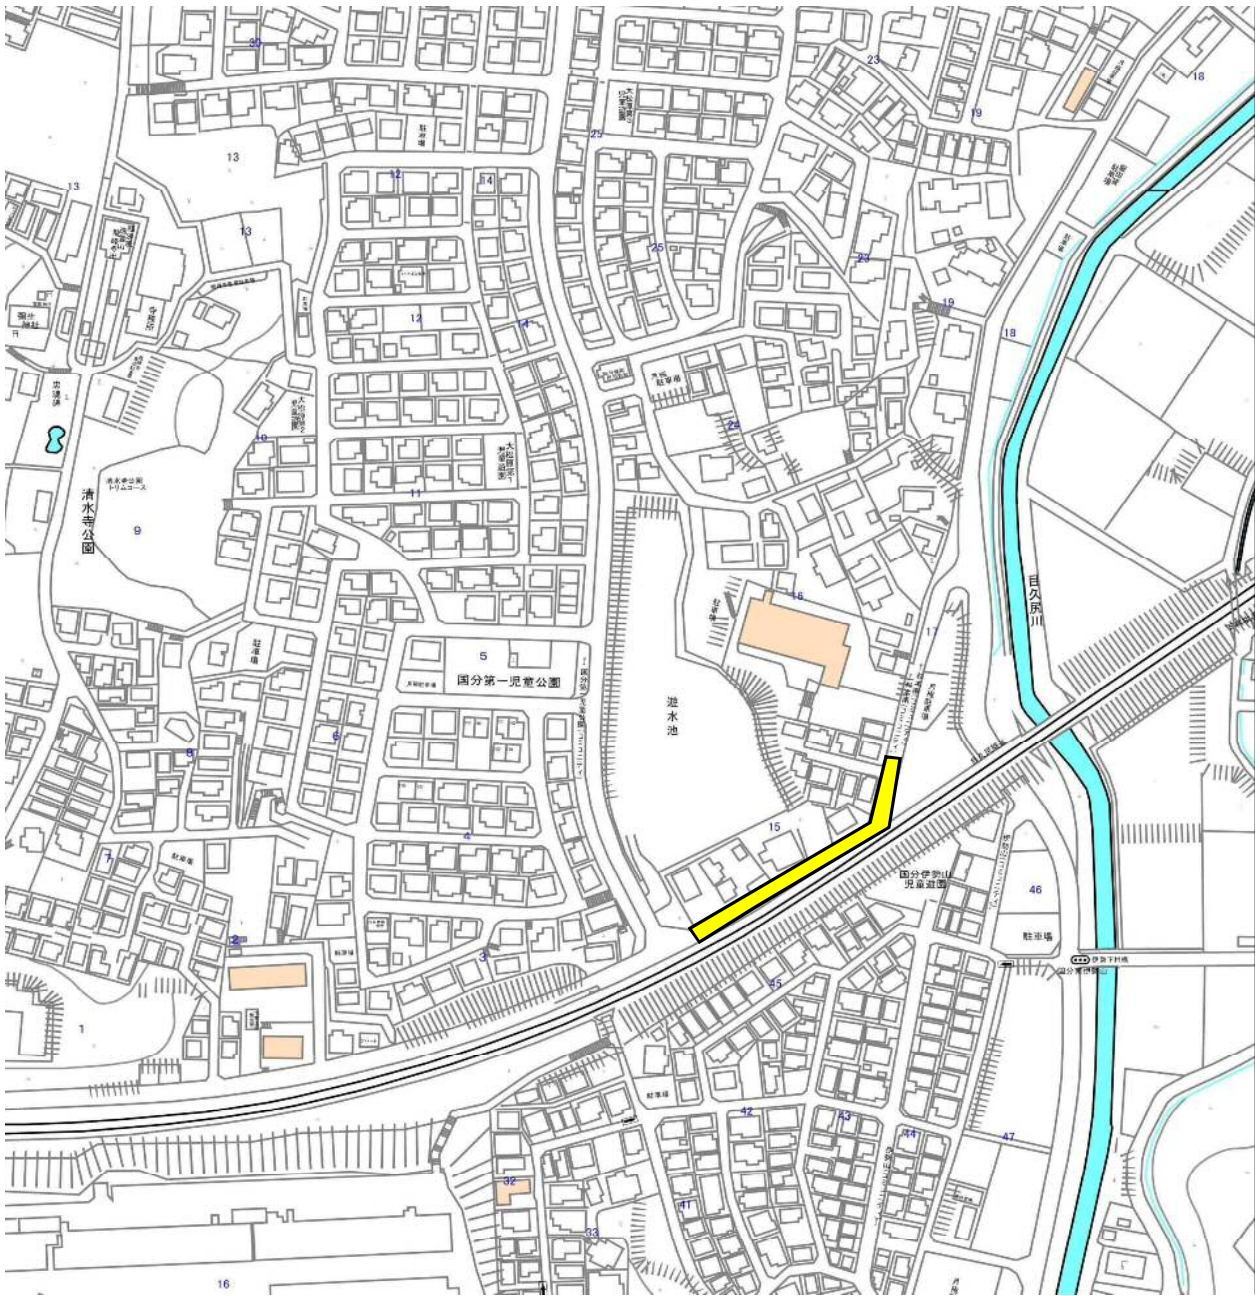
海老名中学校通学路対策箇所図

歩道幅員が狭小で通行車両が多く、歩道が設置されていないため、大変危険である。

道路拡幅、歩道設置

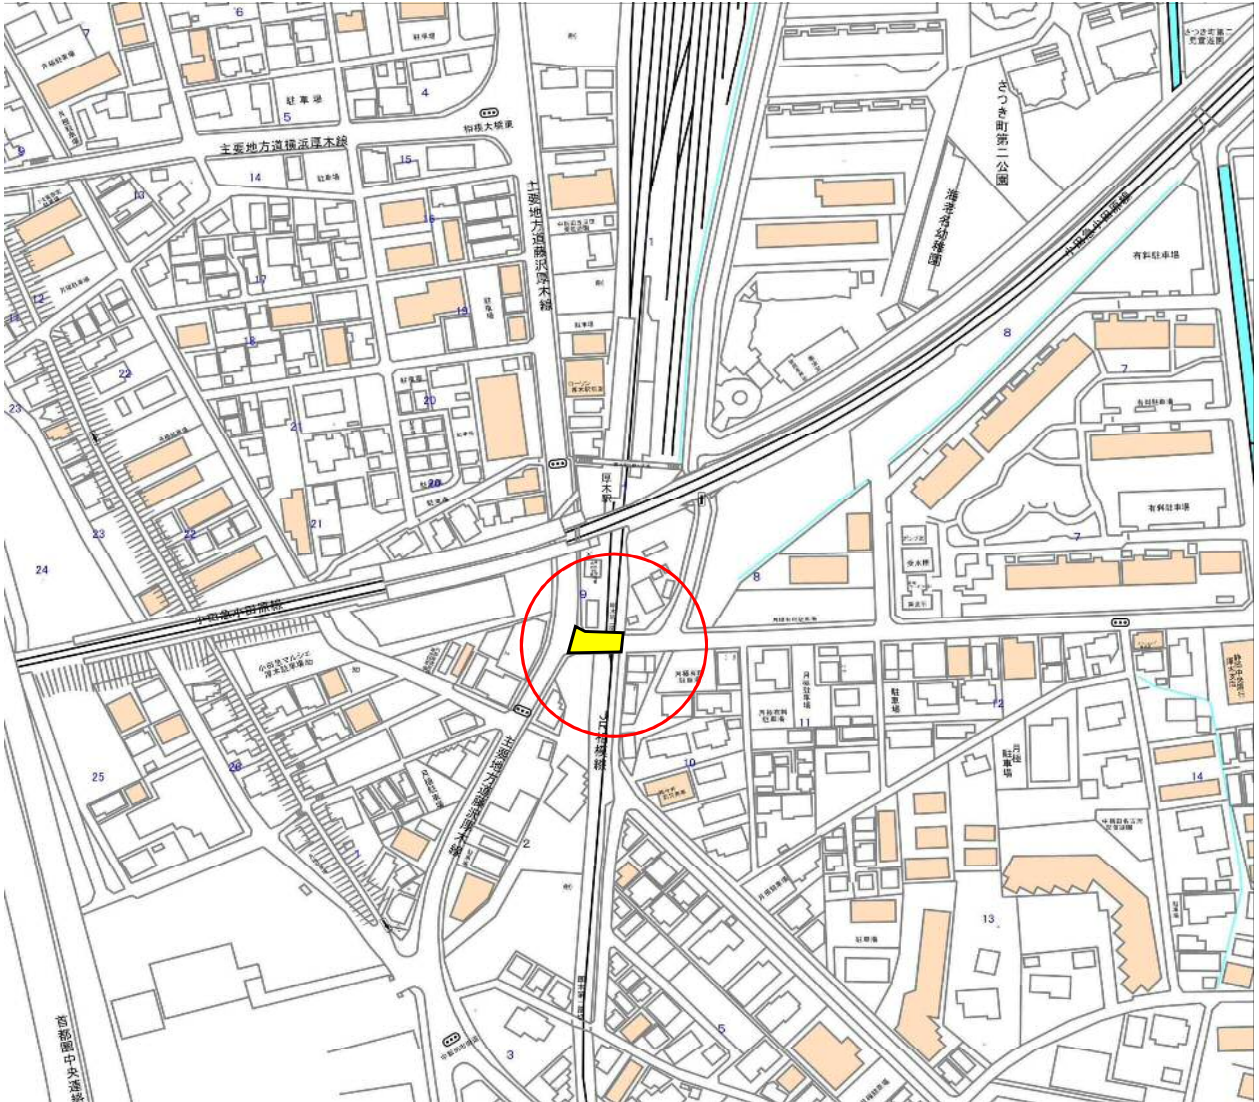
海西中学校通学路対策箇所図

通行車両が多く、踏切内の道路幅員が狭く、歩行者と車両が近接して通行し、大変危険である。

踏切拡幅、踏切内・踏切西側への両側歩道設置
