## 社家小学校通学路対策箇所図

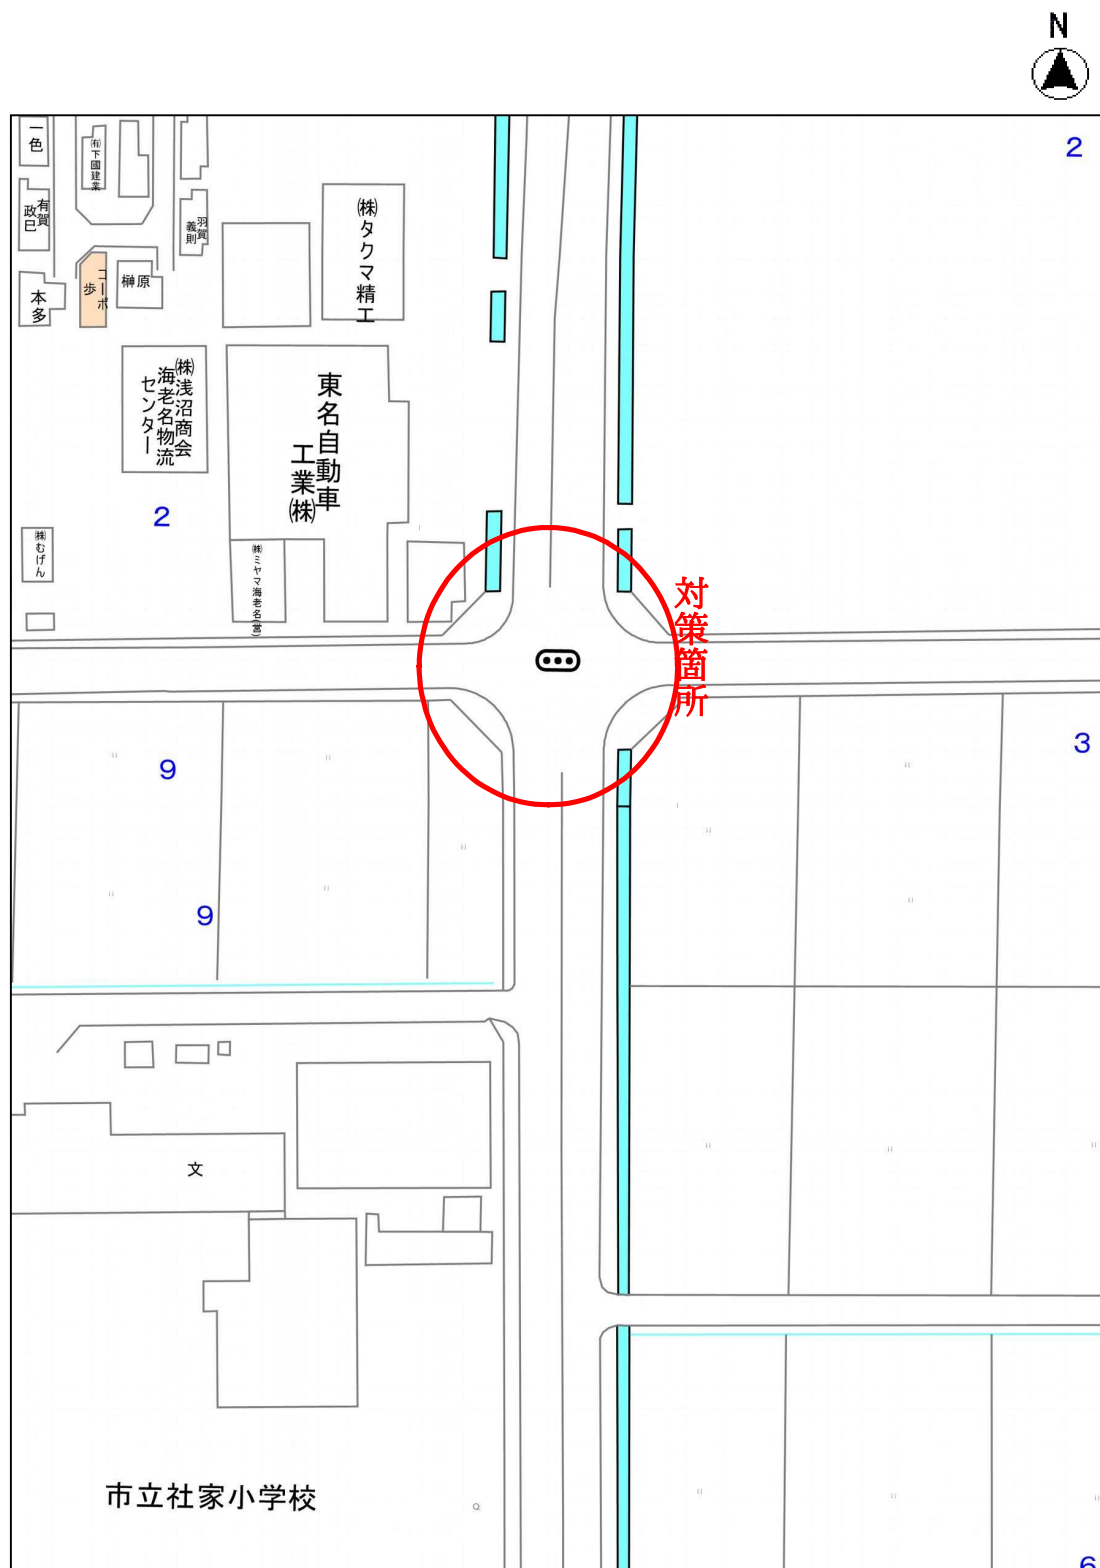
〔通学路の状況・危険の内容〕  
大型トラックの交通量が非常に多く、危険である。また、児童数も多いため、交差点を横断する際に児童が巻き込まれそうである。

〔対策内容〕  
車止めの設置、路面標示の塗装、電柱幕の設置、路上駐車取締り強化を行う。  
立哨員配置、矢印式信号機設置を検討する。

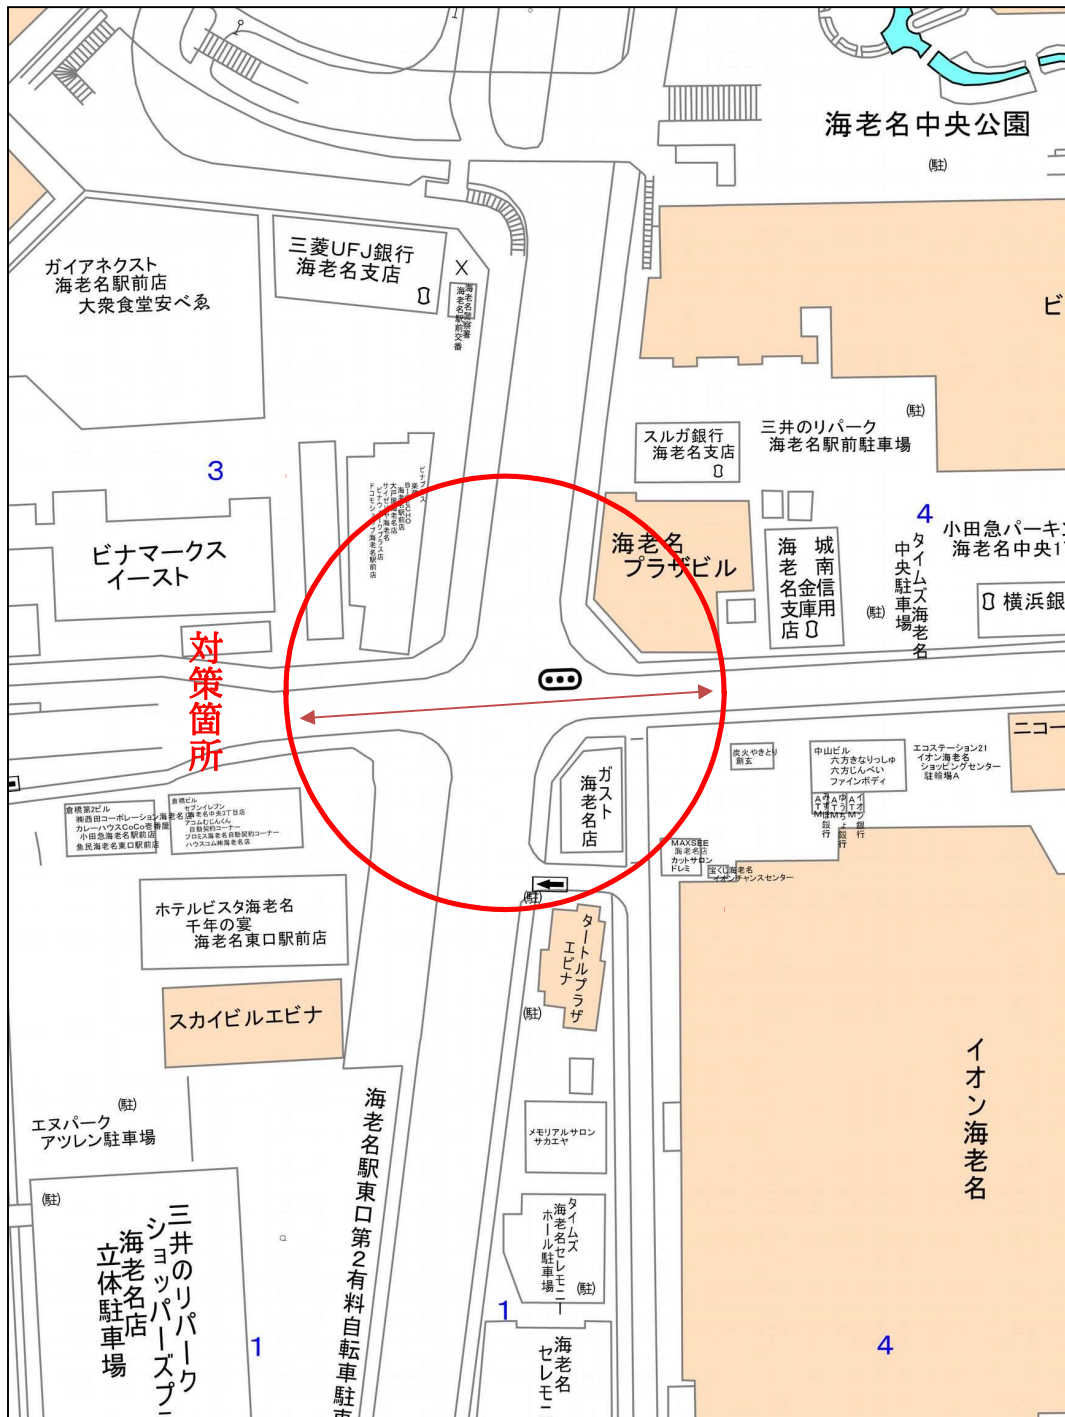
# 海老名小学校通学路対策箇所図

〔通学路の状況・危険の内容〕  
 交通量が多い道路であり、信号が変わった後の自動車の横断歩道の侵入も多く見られる。また、自転車も多く、横断する際に児童が巻き込まれそうで危険である。

〔対策内容〕  
 道路・歩道の整備及び拡幅を行う。

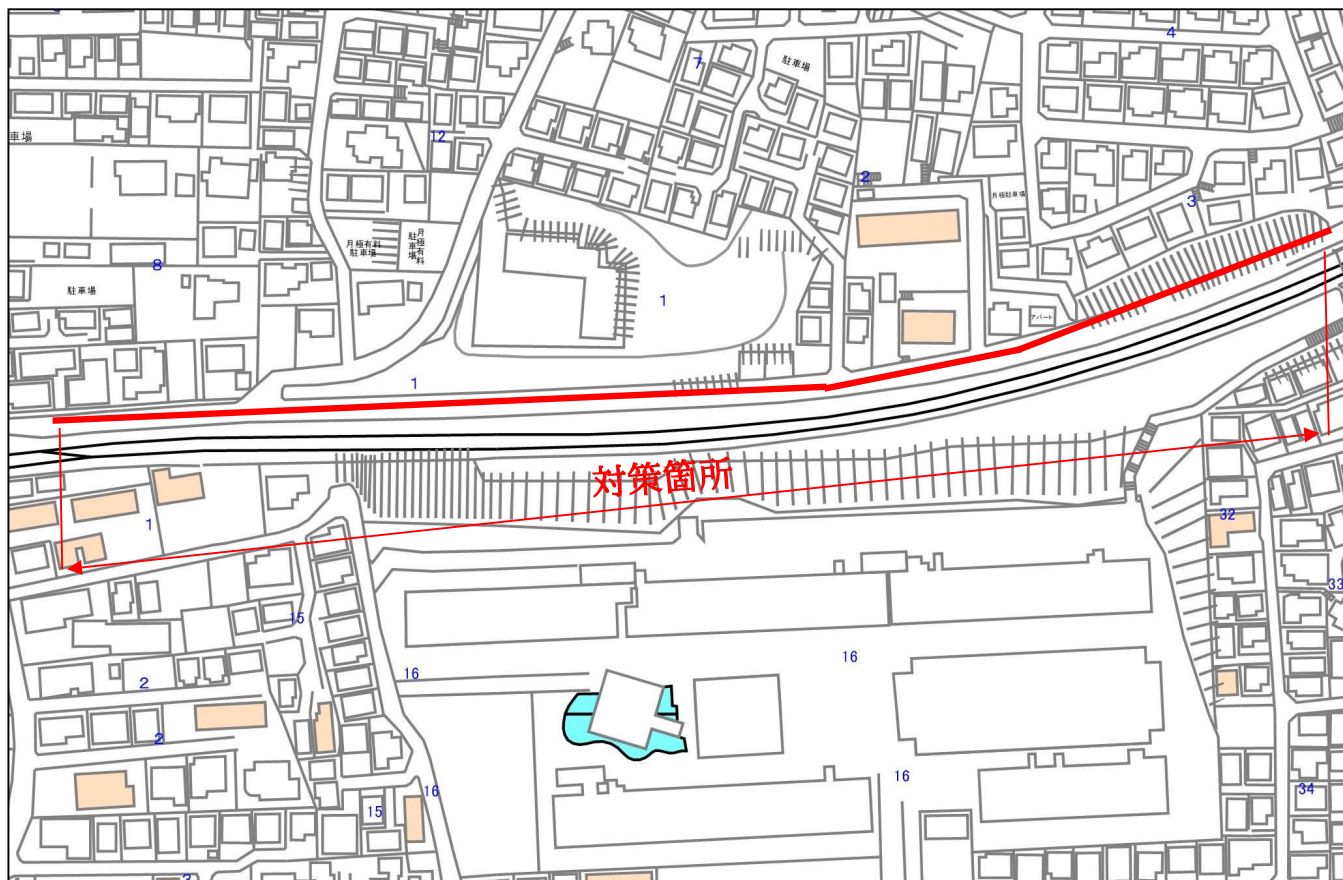
## 海老名中学校通学路対策箇所図

交通量が多く、歩道が整備されていないため、危険である。  
また、スピードを出す車両が多い上、カーブによる死角もあるため、安全対策が必要である。

歩道の設置及び整備を行う。  
また、歩道・滞留場所の設置後、横断歩道設置の検討をする。

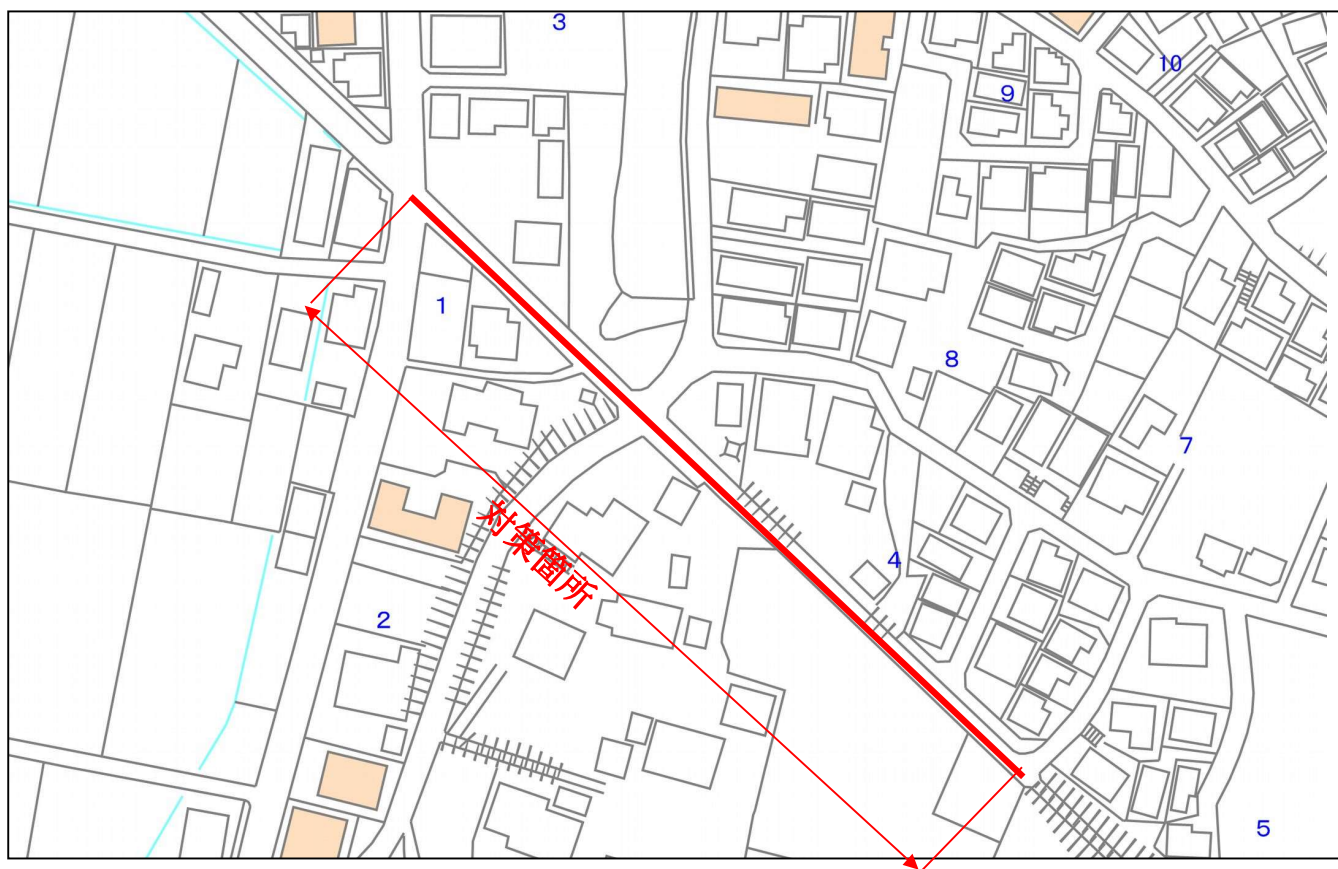
## 大谷小学校通学路対策箇所図

歩道が整備されていない。また市道が県道の抜け道となっているため、交通量が多い上、スピードを出す車両が多く、危険である。

歩道の整備、道路標示の補修、ドットラインの塗装を行う。  
歩道の整備後、横断歩道、えび〜にやとまれシールの設置の検討をする。

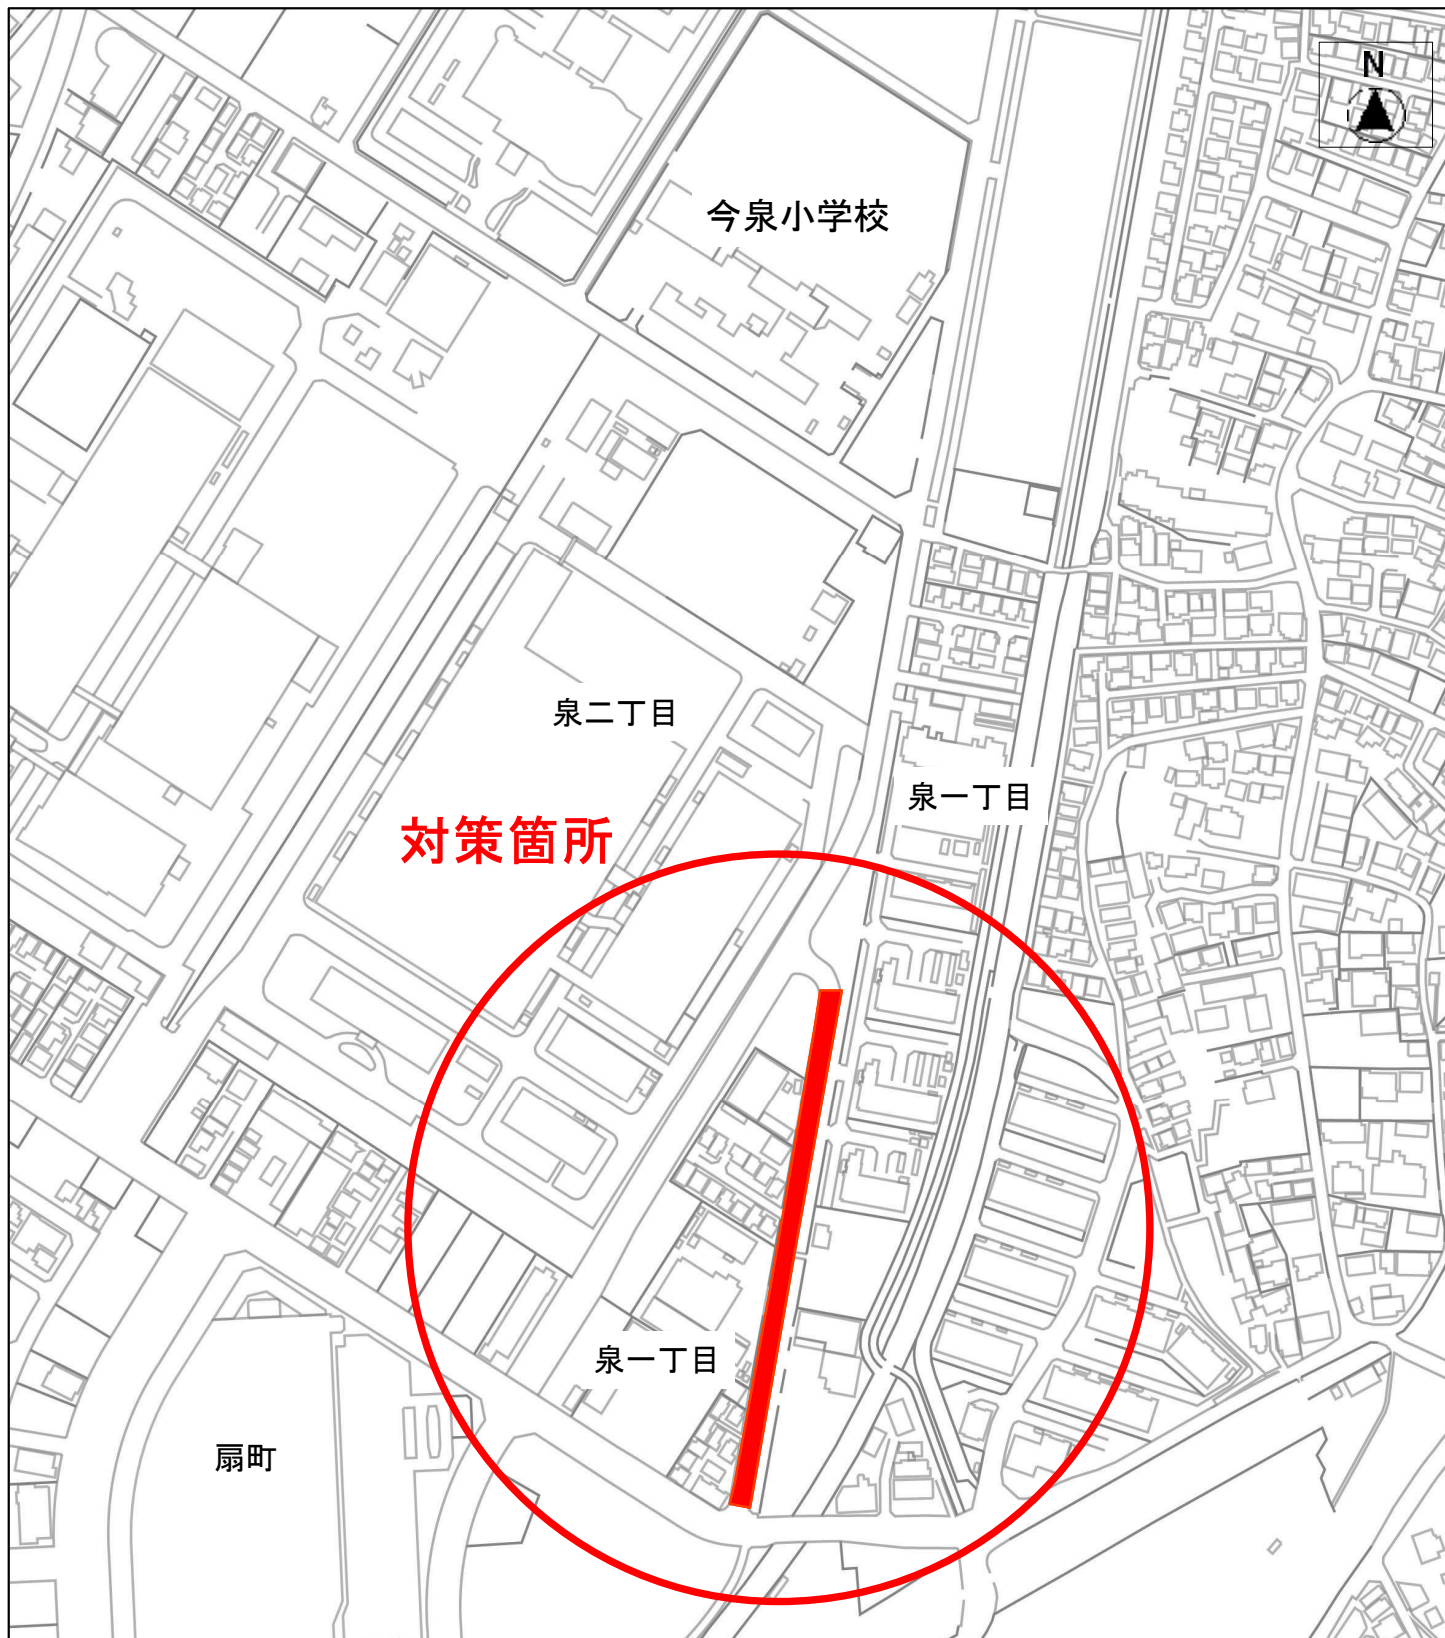
## 今泉小学校通学路対策箇所図

歩道幅員が狭小のため、歩行者がすれ違う際に車道に出てしまい大変危険である。  
また、歩道が波を打っており児童がつまずきそうになり危険である。

車道幅員を狭め、歩道幅員を拡幅する。  
マウントアップ型歩道を改修する。（波打ち歩道の改修）
