## 今泉小学校通学路対策箇所図

## 社家小学校通学路対策箇所図

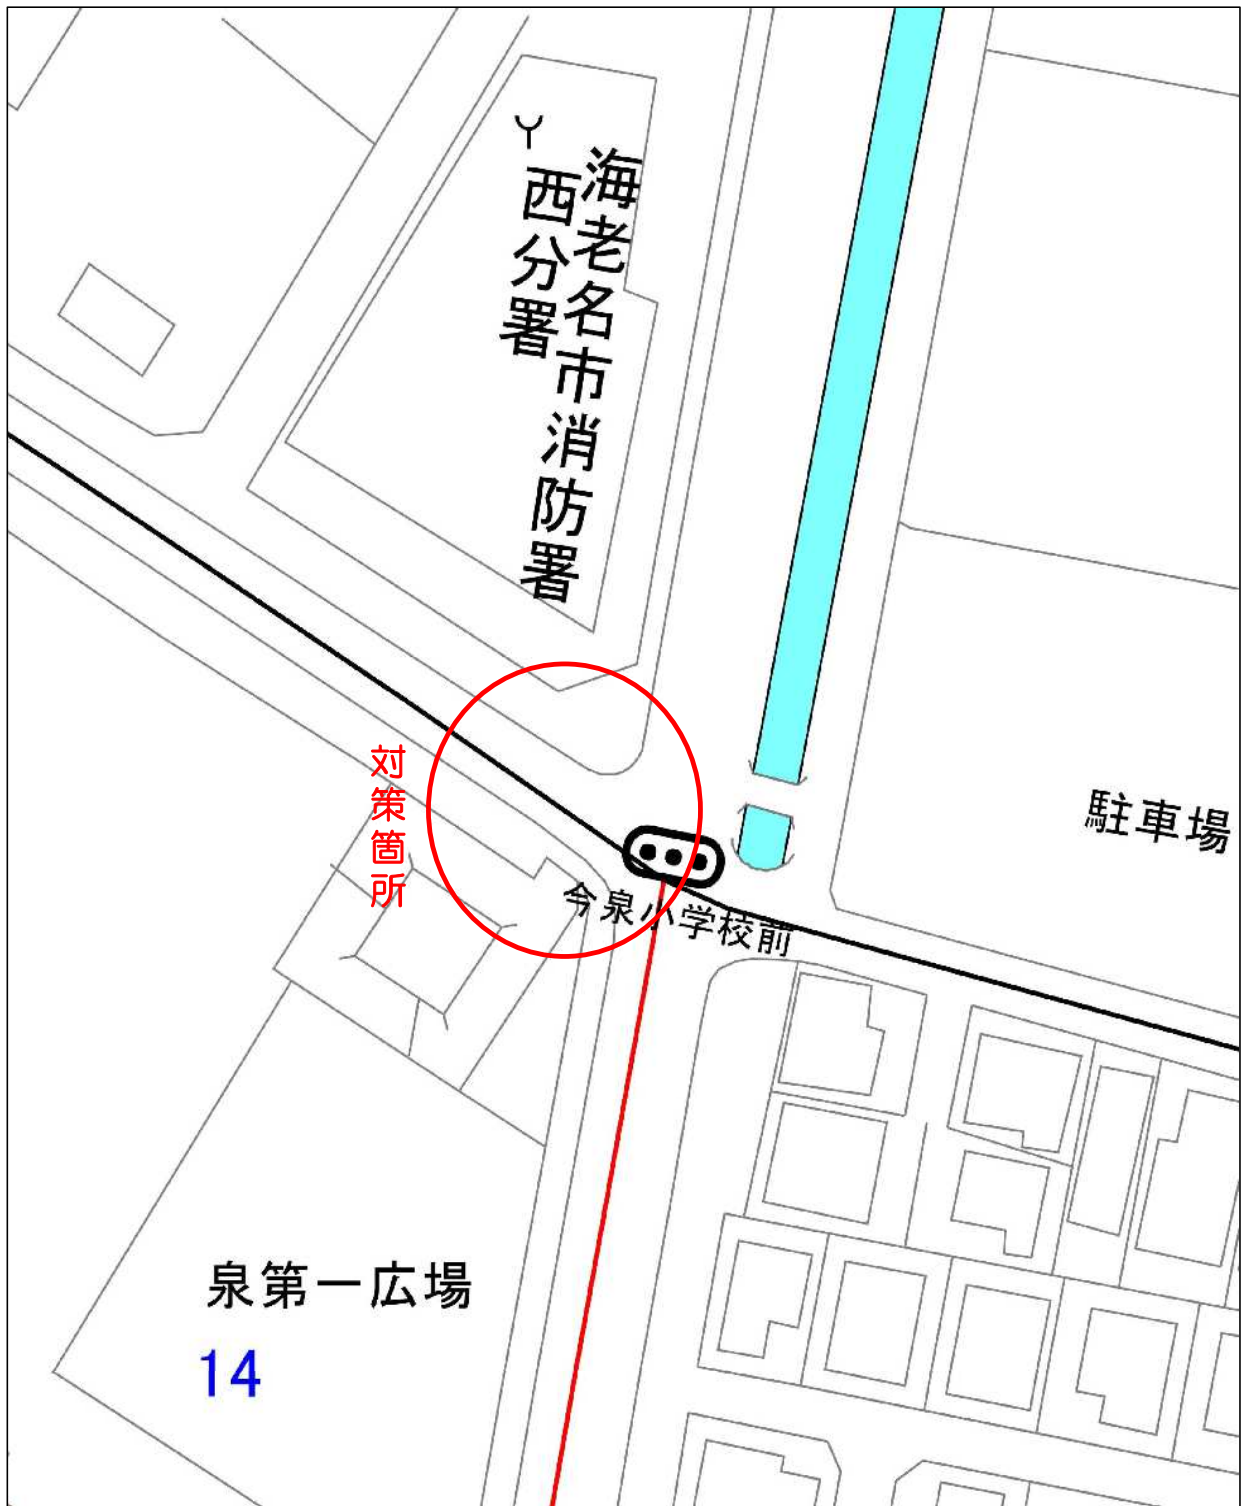
上今泉2028（今泉小学校前交差点）

横断歩道の待機場所および歩道が狭いため、歩行者が歩道に入りきらず、車道にはみ出すことがあり危険。

歩行者待ち時間表示付き信号の設置を検討

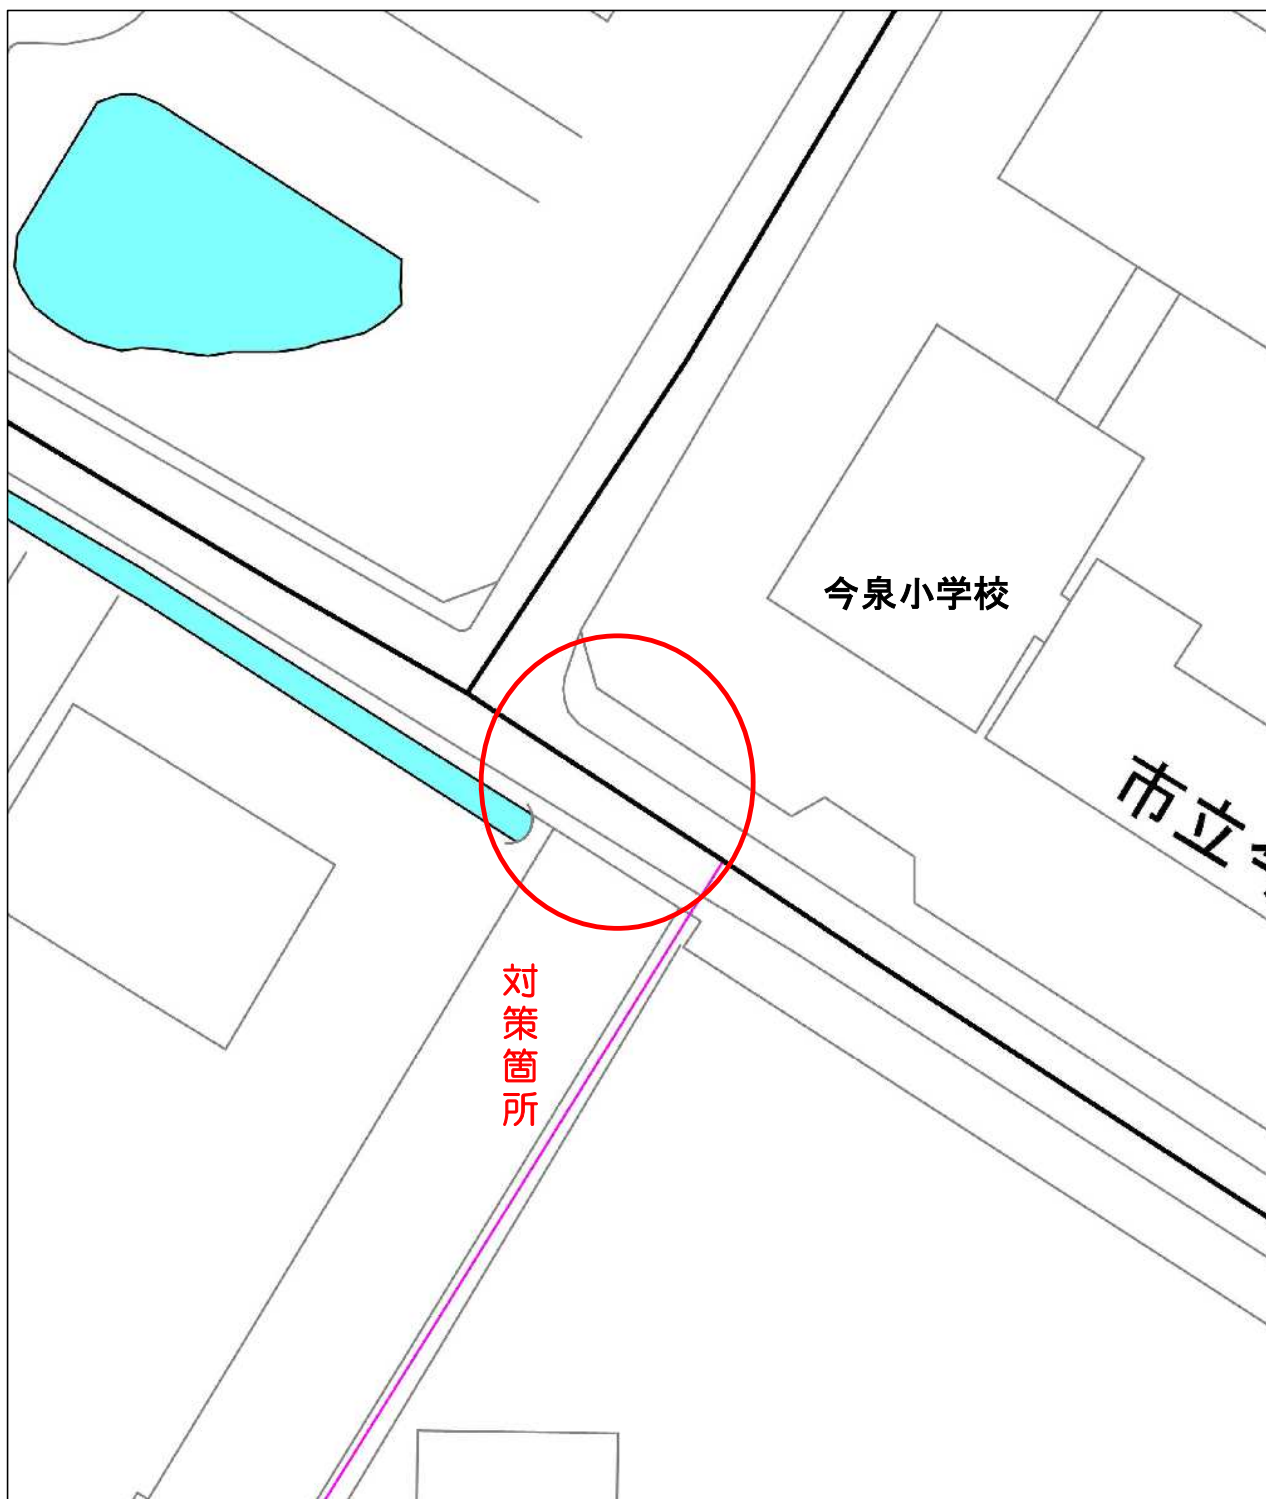
上今泉2028

今泉小学校前交差点の横断歩道の混雑緩和のため、当該箇所の横断歩道を整備し、安全に利用できるようにしたい。

路面標示の見直しの検討

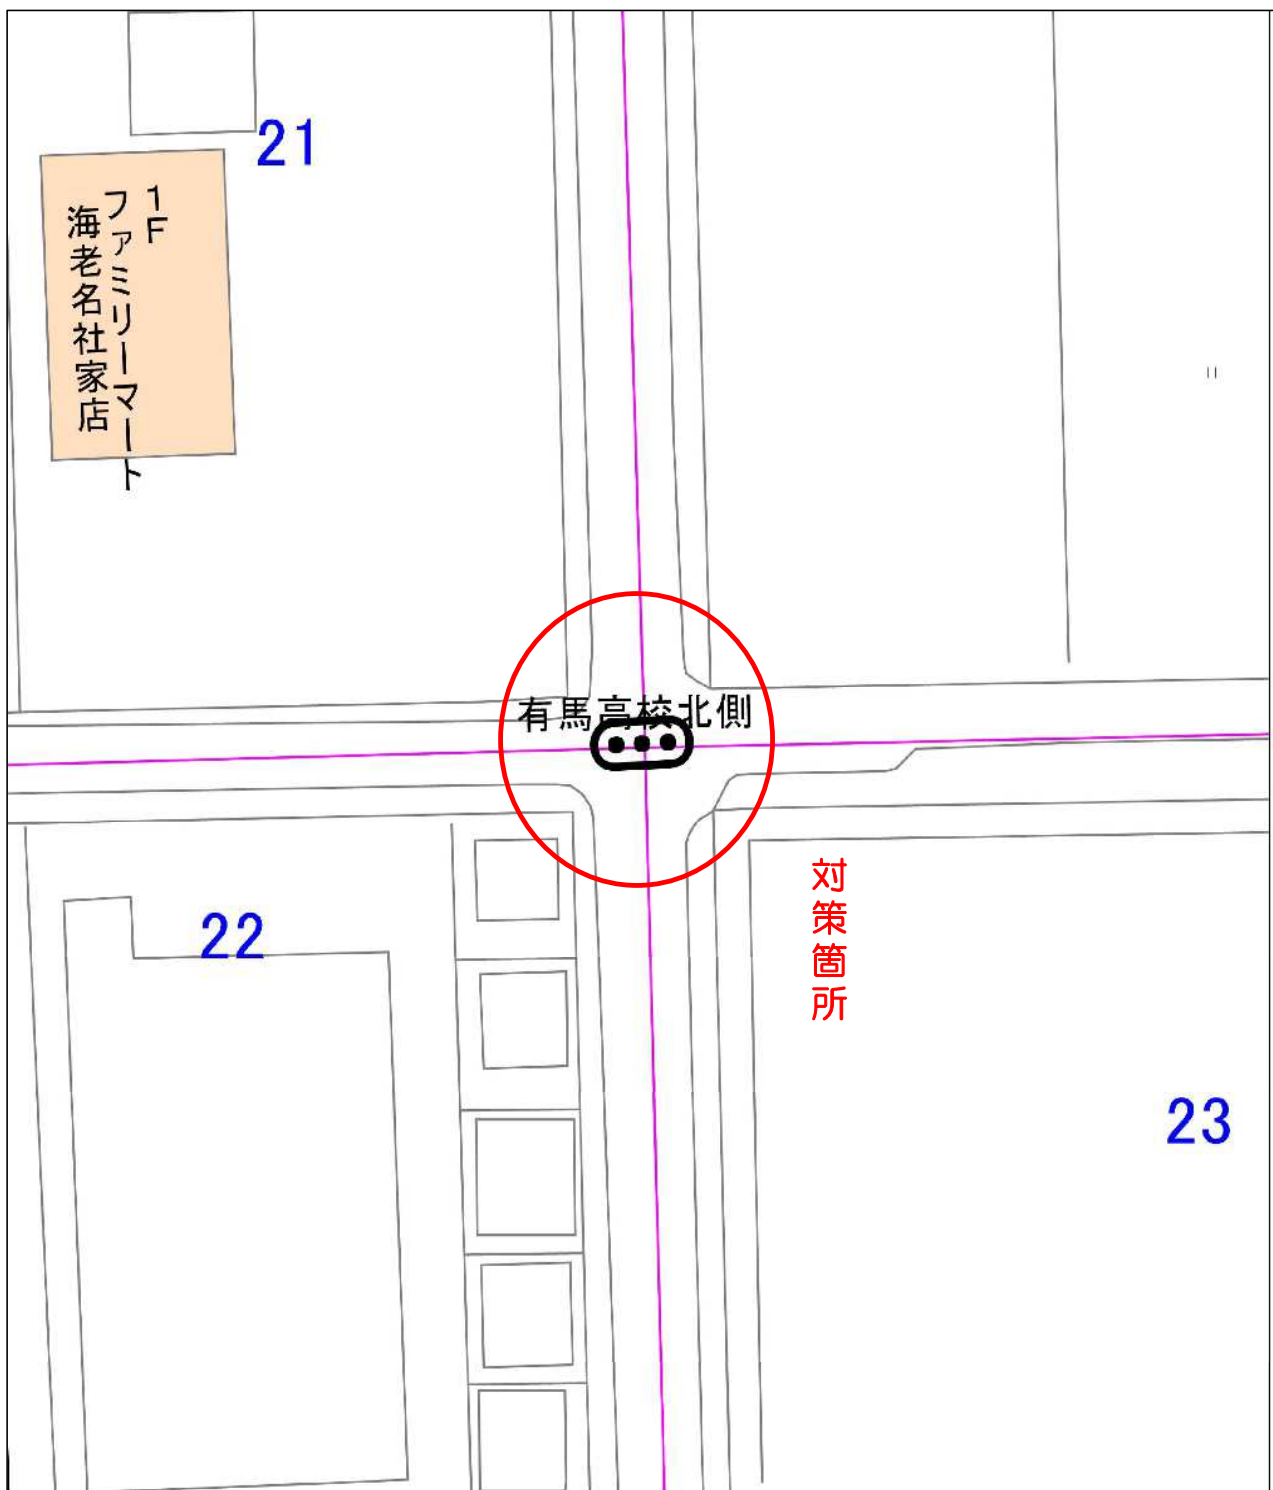
【場所】  
社家5-23

【通学路の状況・危険の内容】  
車が左折する際、道幅が狭く歩道に乗り上げ危険。歩車分離式信号であるにもかかわらず、ドライバーが気づかず、横断歩道に進入してしまう。

【対策内容】  
警察での取締りの検討
