今泉小学校校舎外壁補修工事

改修立面図-2<ABC棟東・西立面図>

A-11

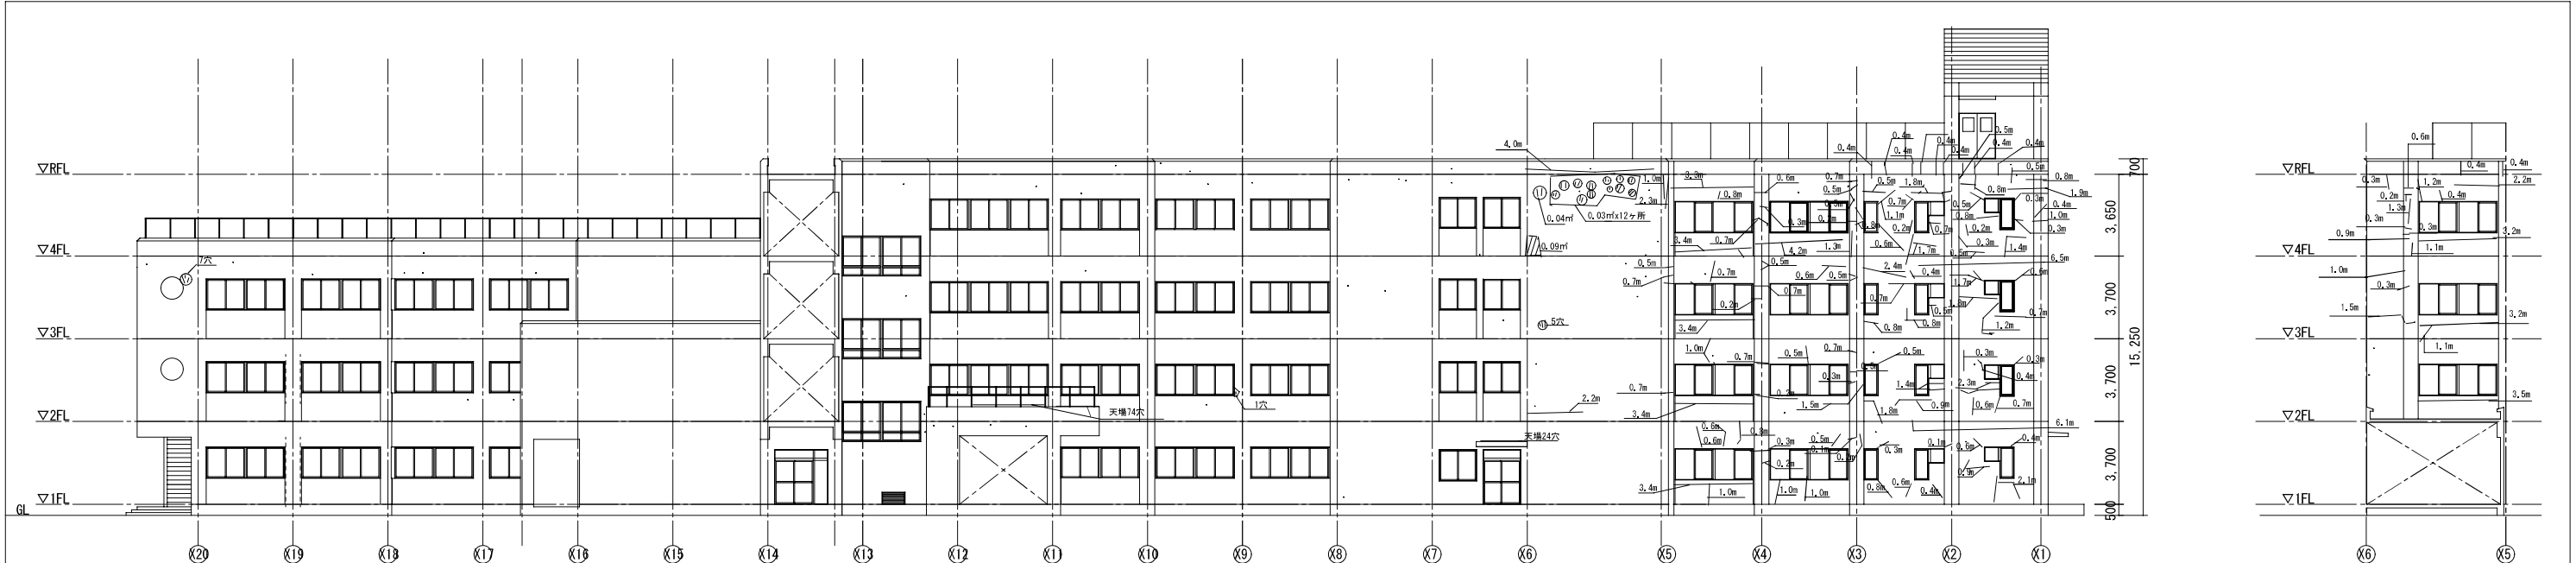
B・C棟 北側立面図 ※既存外壁吹付タイル仕上

| 凡例 | B・C棟北側 | 計 | 凡例 | B・C棟南側 | 計 |
| ヒビ割れ箇所0.3mm未満 | 44m | | ヒビ割れ箇所0.3mm未満 | 79.8m | |
| ヒビ割れ箇所0.3mm以上 | 91m | | ヒビ割れ箇所0.3mm以上 | 28.1m | |
| 爆裂箇所0.1x0.1程度 | 25ヶ所 | | 爆裂箇所0.1x0.1程度 | 261ヶ所 | |
| 欠損 | 34ヶ所 | | 欠損 | 44ヶ所 | |
| 塗膜浮き | 0.49㎡ | | 塗膜浮き | | |
| モルタル浮き注入 | 111穴 | | モルタル浮き注入 | 14穴 | |

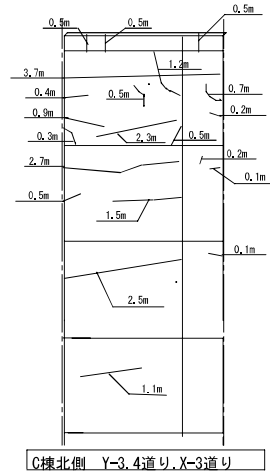
| 凡例 | C棟北側 Y3.4道り・X3道り | 計 |
| ヒビ割れ箇所0.3mm未満 | 5.7m | |
| ヒビ割れ箇所0.3mm以上 | 15.2m | |
| 爆裂箇所0.1x0.1程度 | 1ヶ所 | |
| 欠損 | 1ヶ所 | |

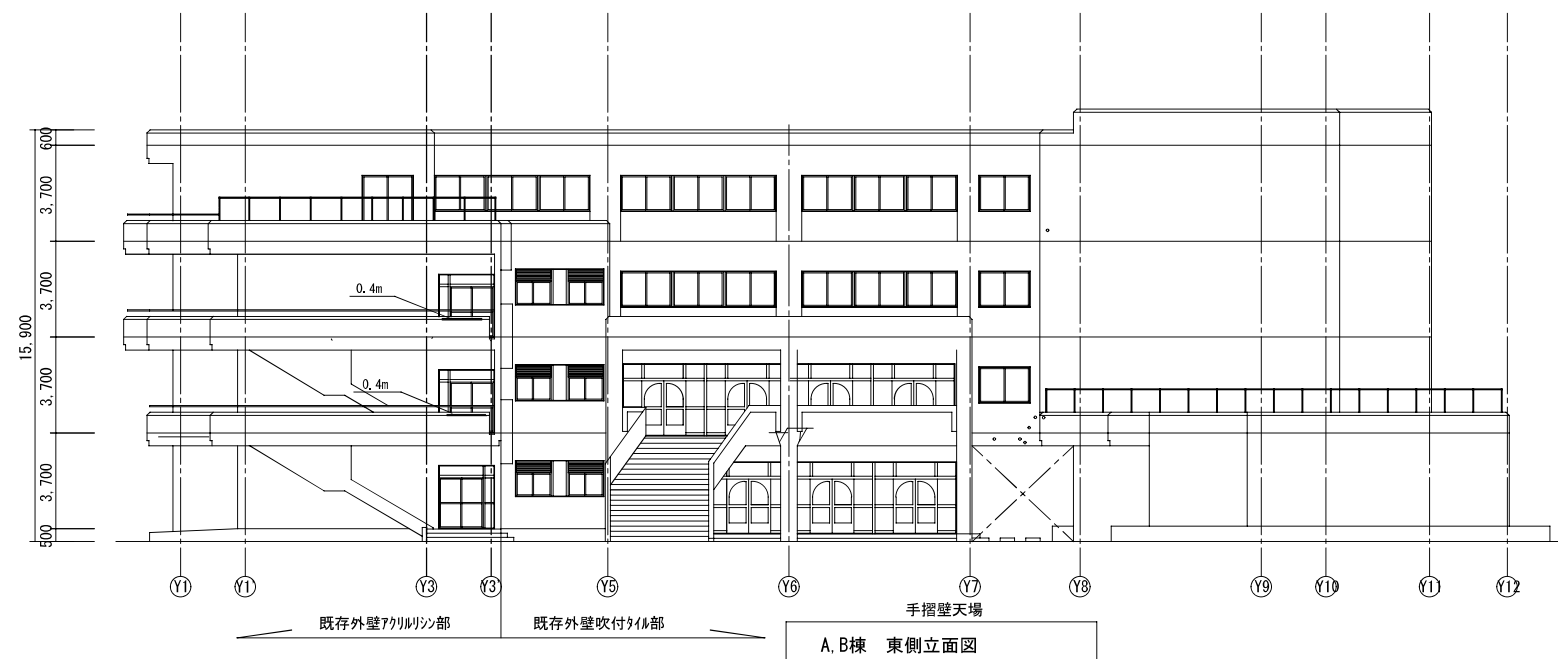
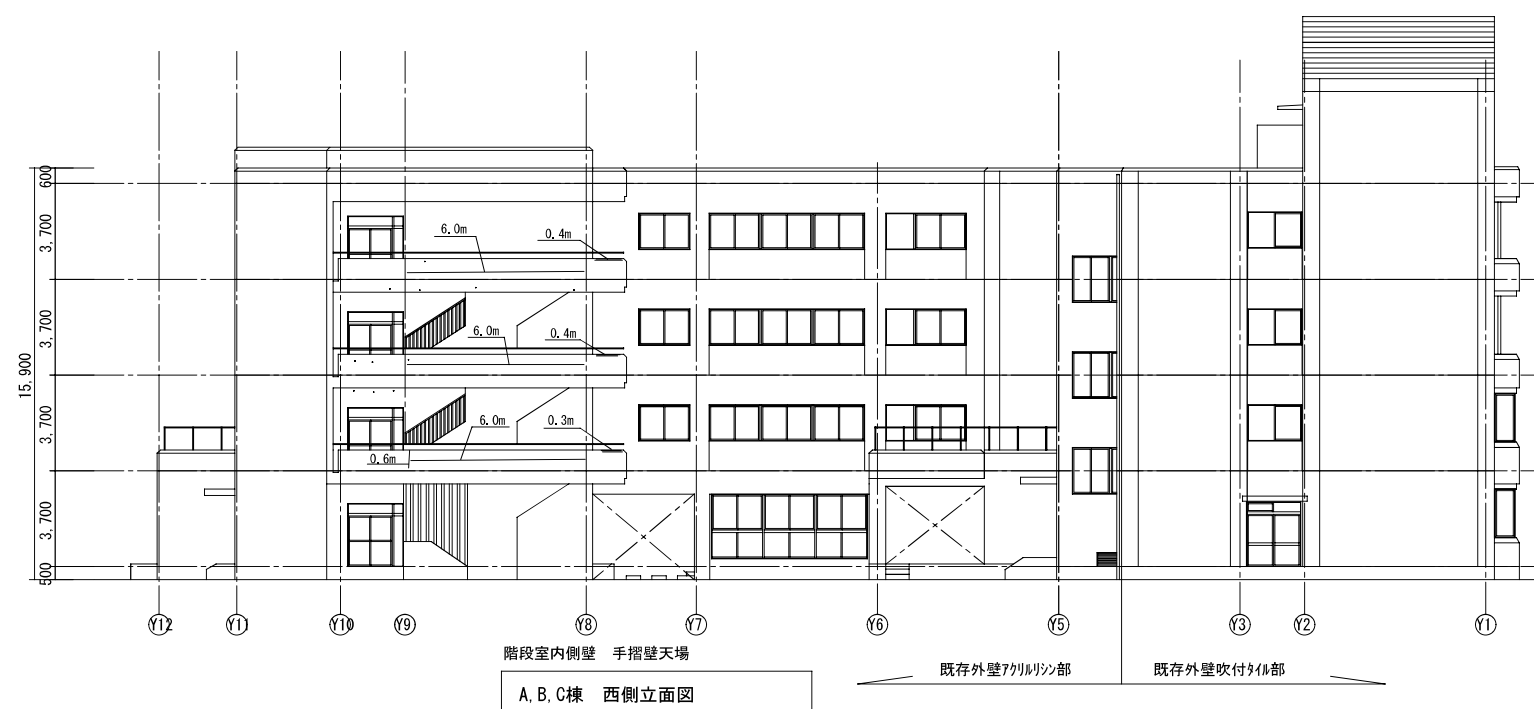
| A, B, C棟 西側立面図 | | | A, B棟 東側立面図 | | |

| A, B, C棟 西側立面図 | | | A, B棟 東側立面図 | | |
|---|---|---|---|---|---|
| 凡例 | 階段室内側壁 手摺壁天場 | 計 | 凡例 | 手摺壁天場 | 計 |
| ————— | ヒビ割れ箇所0.3mm以上 | 19.7m | ————— | ヒビ割れ箇所0.3mm以上 | 0.8m |
| ・ | 爆裂箇所0.1x0.1程度 | 10ヶ所 | ・ | 爆裂箇所0.1x0.1程度 | |
| ・ | 欠損 | 1ヶ所 | ・ | 欠損 | |

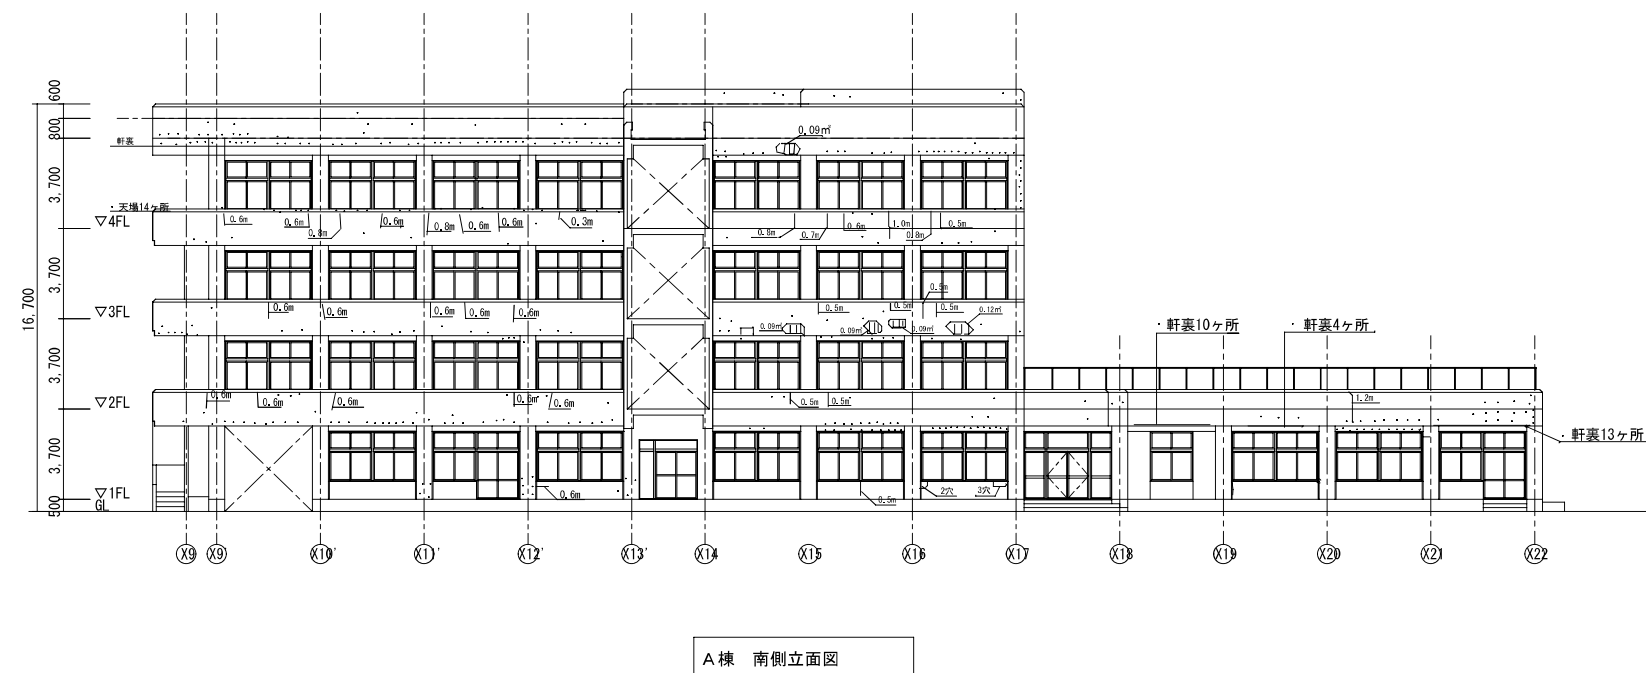
| 凡例 | A棟 南側 | 計 | 凡例 | A棟 北側 | 計 | 凡例 | 計 |
| ———— | ヒビ割れ箇所0.3mm未満 | 19.4m | ———— | ヒビ割れ箇所0.3mm未満 | 0.8m | ———— | ヒビ割れ箇所0.3mm未満 |
| ———— | ヒビ割れ箇所0.3mm以上 | 1.2m | ———— | ヒビ割れ箇所0.3mm以上 | | ———— | ヒビ割れ箇所0.3mm以上 |
| - | 爆裂箇所0.1x0.1程度 | 345ヶ所 | - | 爆裂箇所0.1x0.1程度 | 26ヶ所 | - | 爆裂箇所0.1x0.1程度 |
| - | 欠損 | 15ヶ所 | - | 欠損 | 43ヶ所 | - | 欠損 |
| ⦶ | 塗膜浮き | 0.48㎡ | ⦶ | 塗膜浮き | | ⦶ | 塗膜浮き |
| ⦶ | 塗膜浮き注入 | 5 穴 | ⦶ | 塗膜浮き注入 | 5 5 穴 | ⦶ | 塗膜浮き注入 |
