入札に関する質疑

| 件 名 | (一般委託) 7699_海老名市立海老名小学校ほか 18 校屋内外遊具体育器具安全点検保守 | | |

| 点検写真台帳 | | | |
| 製品名 | 15 | 吊下式バスケットゴール | |

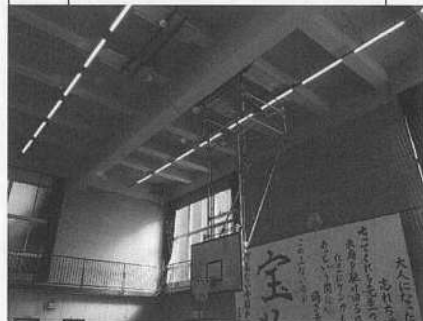
| 1 | | - | 2 | | D |

| 写真No. | 全景 妻側 | 判定 | 写真No. | ワイヤー素線切れ | 判定 |

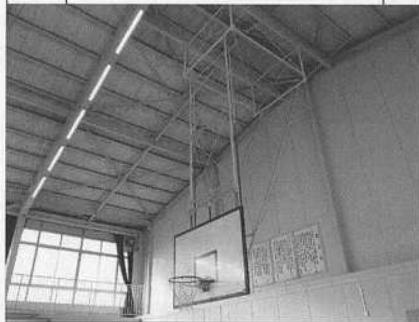
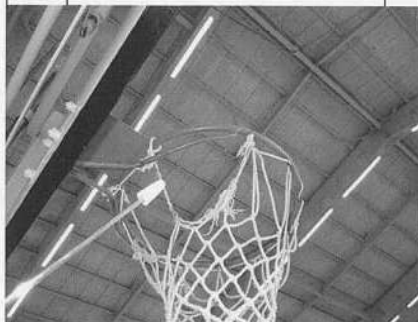
| 1 | | - | 2 | | B |

| 写真No. | 全景 妻側 | 判定 | 写真No. | ネット破損 | 判定 |

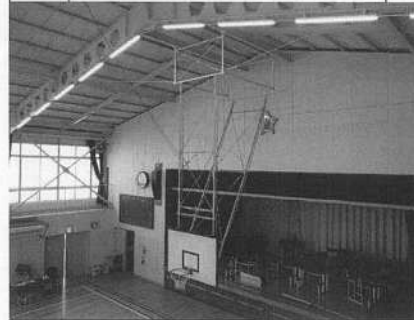
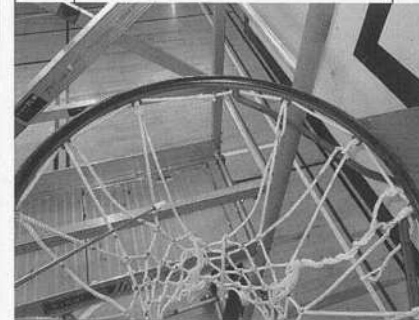
| 11 | | - | 12 | | B |

| 写真No. | 全景 ステージ側 | 判定 | 写真No. | ネット破損 | 判定 |

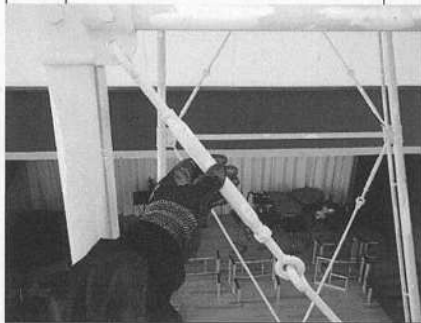
| 13 | | B |

| 写真No. | 筋交い緩み | 判定 |

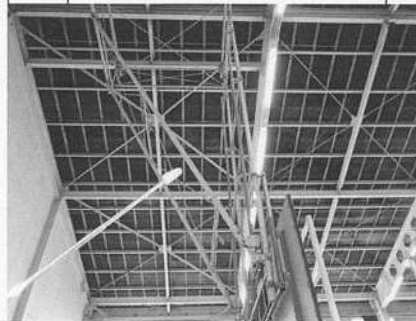
| 点検写真台帳 | | | |
|---|---|---|---|
| 2 | | B | |

| 点検写真台帳 | | | |
|---|---|---|---|
| 写真No. | 塗装剥離 | 判定 | |

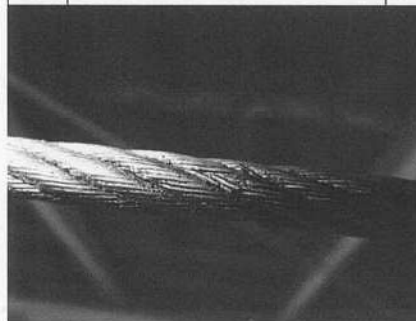
| 点検写真台帳 | | | |
|---|---|---|---|
| 4 | | D | |

| 点検写真台帳 | | | |
|---|---|---|---|
| 写真No. | ワイヤー素線切れ | 判定 | |

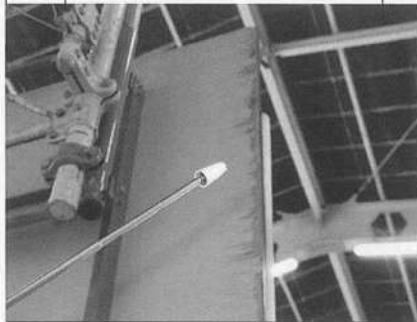
| 点検写真台帳 | | | |
|---|---|---|---|
| 5 | | B | |

| 点検写真台帳 | | | |
|---|---|---|---|
| 写真No. | ボード破損 | 判定 | |

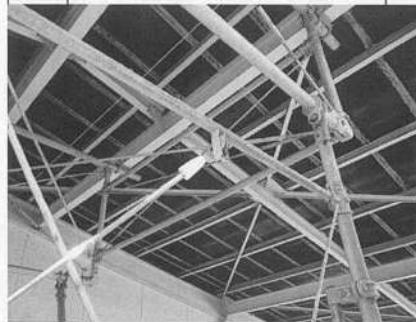
| 点検写真台帳 | | | |
|---|---|---|---|
| 6 | | C | |

| 点検写真台帳 | | | |
|---|---|---|---|
| 写真No. | 引寄せワイヤー欠損 | 判定 | |

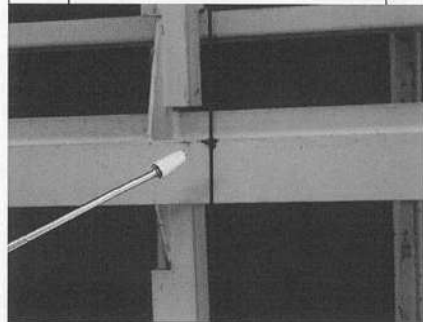
| 7 | | C | 8 | | - |

| 写真No. | ワイヤーフレーム接触 | 判定 | 写真No. | 滑車状況 | 判定 |

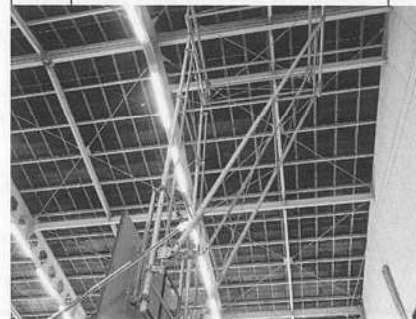
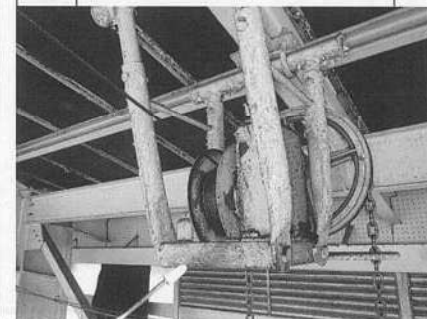
| 15 | | B | 16 | | B |

| 写真No. | 塗装剥離 | 判定 | 写真No. | 腐食 | 判定 |

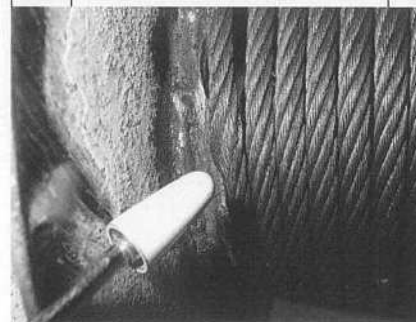
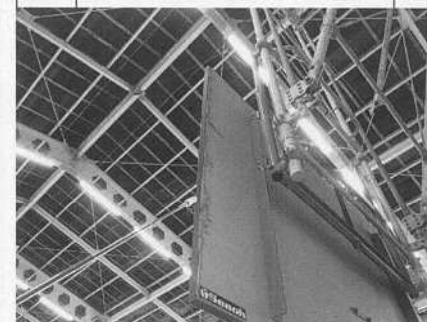
| 17 | | C | 18 | | B |

| 写真No. | ワイヤーキンク | 判定 | 写真No. | ボード破損 | 判定 |

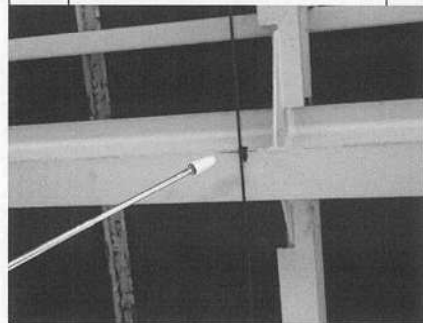
| 19 | | C | 20 | | - |

| 写真No. | ワイヤーフレーム接触 | 判定 | 写真No. | 滑車状況 | 判定 |

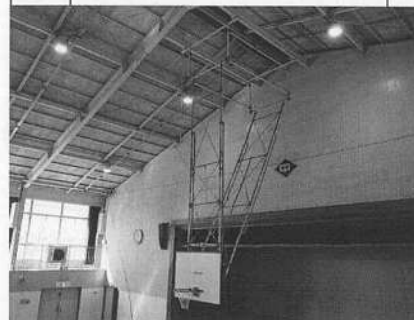
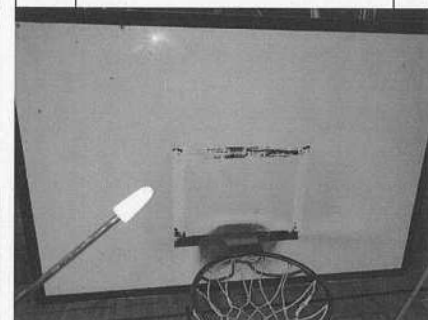
| 7 | | - | 8 | | B |

| 写真No. | 全景 ステージ側 | 判定 | 写真No. | 塗装剥離 | 判定 |

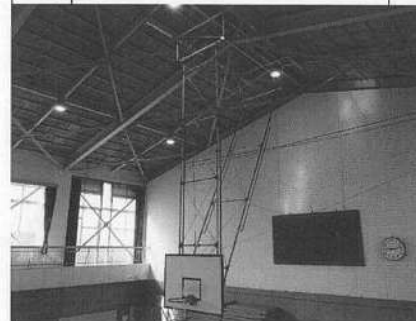
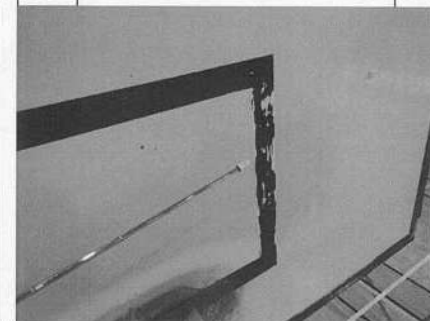
| 1 | | - | 2 | | B |

| 写真No. | 全景 ステージ側 | 判定 | 写真No. | 塗装剥離 | 判定 |

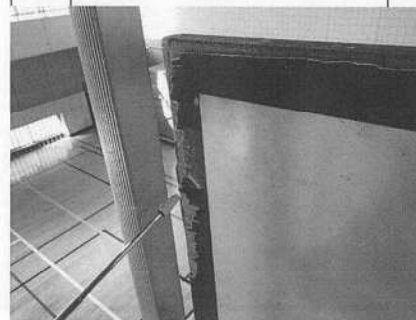
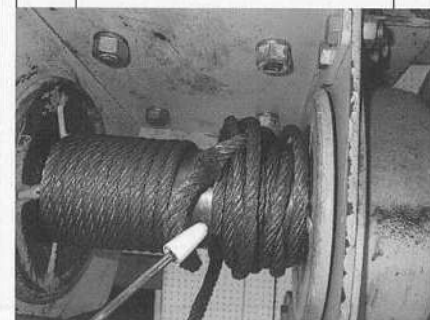
| 3 | | B | 4 | | C |

| 写真No. | ボード破損 | 判定 | 写真No. | ワイヤー乱巻き | 判定 |

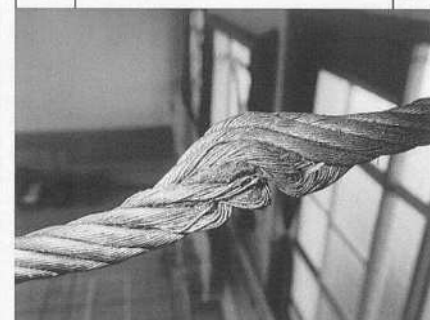
| 5 | | D | 6 | | D |

| 写真No. | ワイヤーキンク | 判定 | 写真No. | ワイヤーキンク | 判定 |

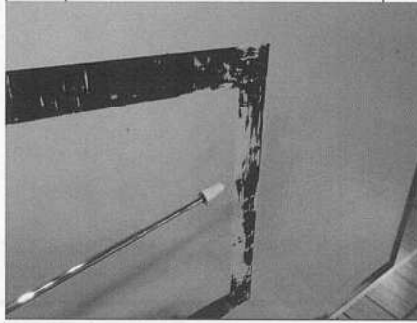
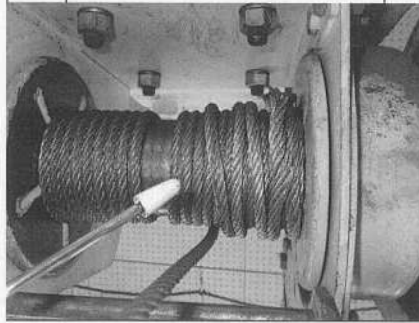
| 点検写真台帳 | | | | | |
|---|---|---|---|---|---|
| 15 | | B | 16 | | C |

| 点検写真台帳 | | | | | |
|---|---|---|---|---|---|
| 写真No. | 塗装剥離 | 判定 | 写真No. | ワイヤー乱巻き | 判定 |

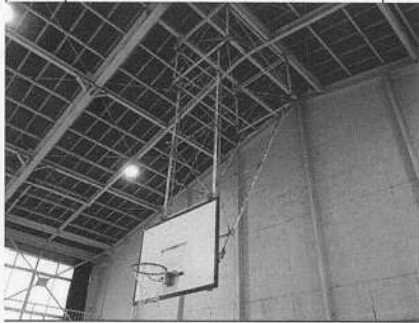
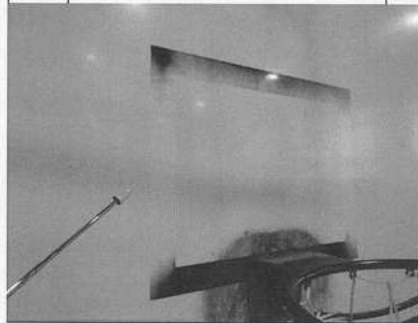
| 点検写真台帳 | | | | |
|---|---|---|---|---|
| 1 | | - | 2 | B |

| 点検写真台帳 | | | | |
|---|---|---|---|---|
| 写真No. | 全景 姿側 | 判定 | 写真No. | 塗装剥離 |

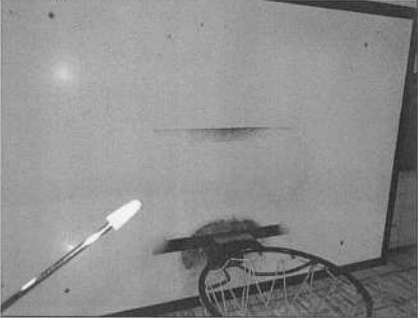
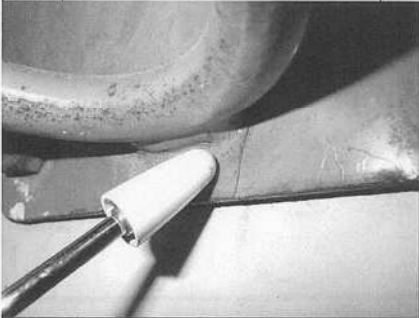
| 点検写真台帳 | | | | | | |
|---|---|--|---|---|---|--|
| 9 | | | B | 10 | | |

| 点検写真台帳 | | | | | | |
|---|---|--|---|---|---|--|
| 写真No. | 塗装剥離 | | 判定 | 写真No. | リング亀裂 | |

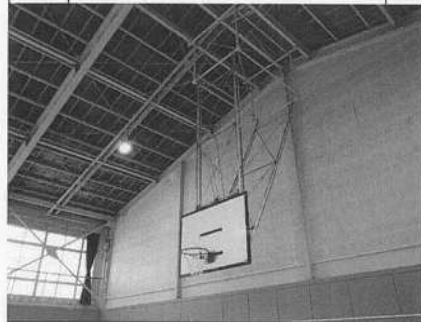
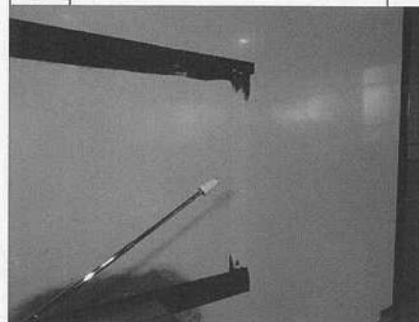
| 1 | | - | 2 | | B |

| 写真No. | 全景 妻側 | 判定 | 写真No. | 塗装剥離 | 判定 |

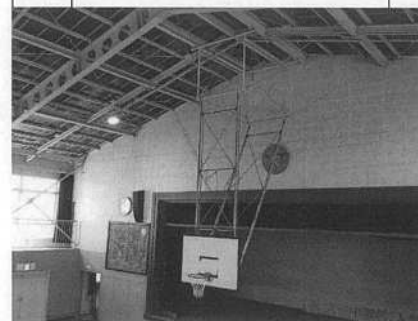
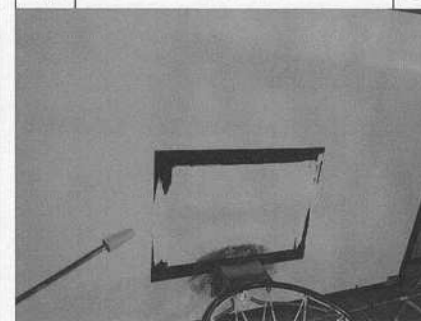
| 11 | | - | 12 | | B |

| 写真No. | 全景 ステージ側 | 判定 | 写真No. | 塗装剥離 | 判定 |

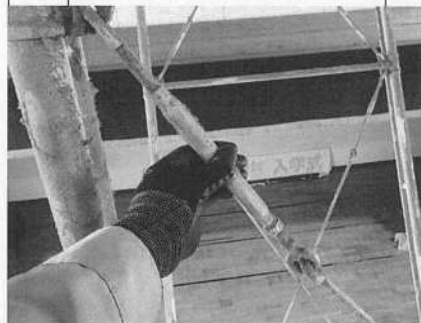
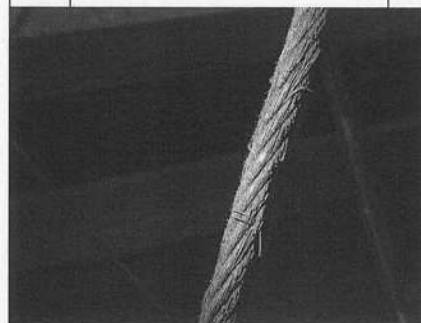
| 13 | | B | 14 | | C |

| 写真No. | 筋交い緩み | 判定 | 写真No. | 引寄せワイヤー素線切れ | 判定 |

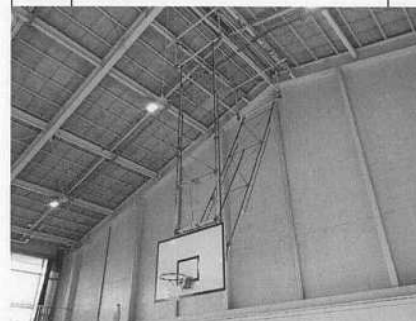
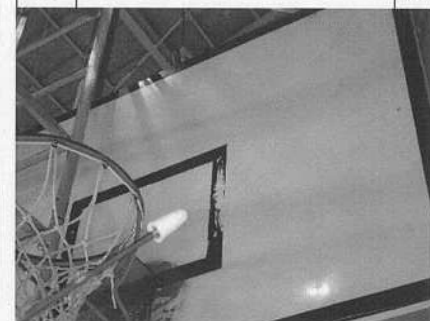
| 1 | | - | 2 | | B |

| 写真No. | 全景 妻側 | 判定 | 写真No. | 塗装剥離 | 判定 |
