国登録有形文化財

## 旧今福家住宅表門・塀保存修理工事見学会 資料

令和8年9月5日（土）

### 保存修理工事について

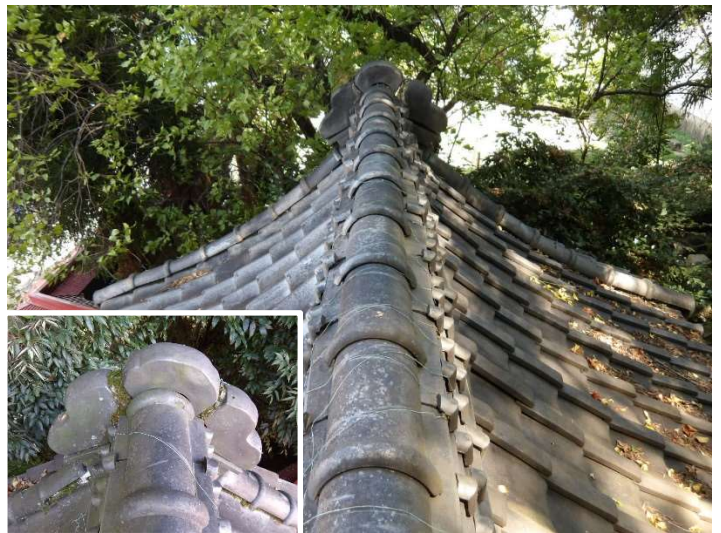
瓦の状況

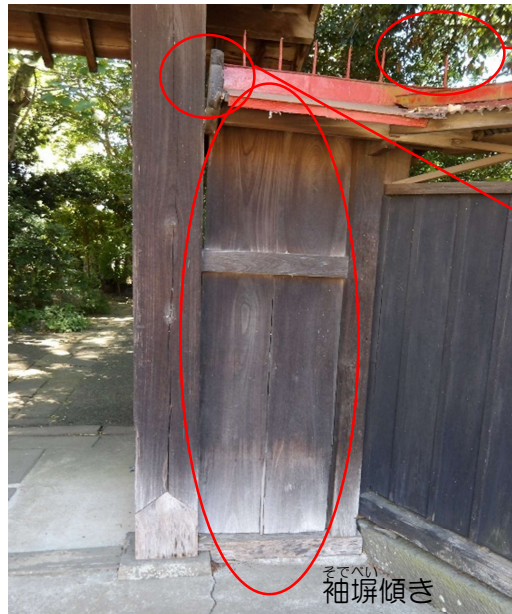
袖塀傾き

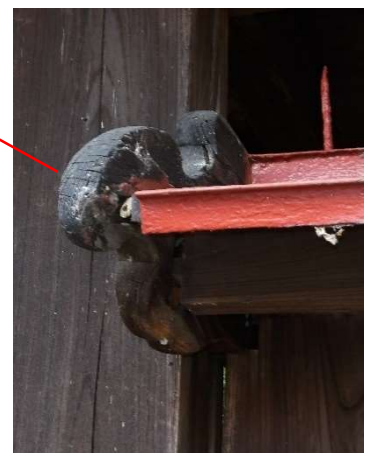
金物欠損

絵振板の傾き

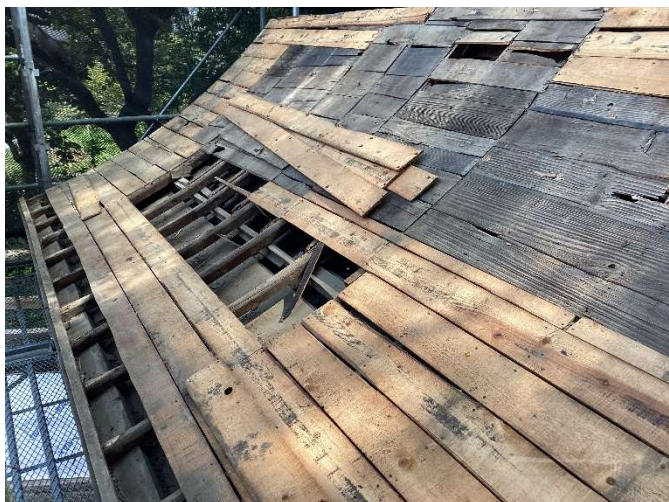
屋根瓦を外した状況

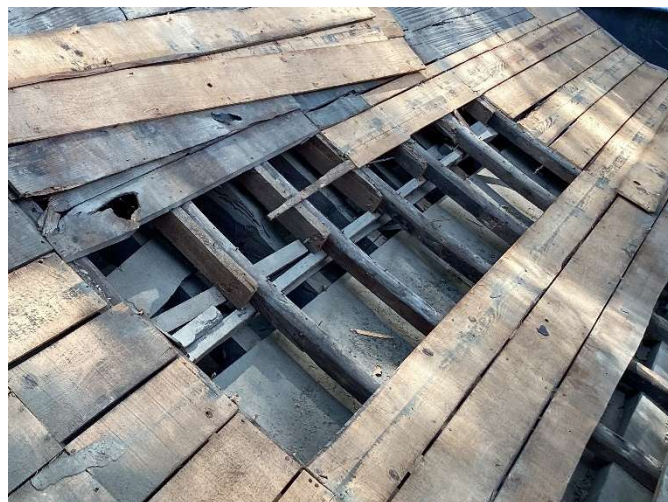
野地板を一部外した状況

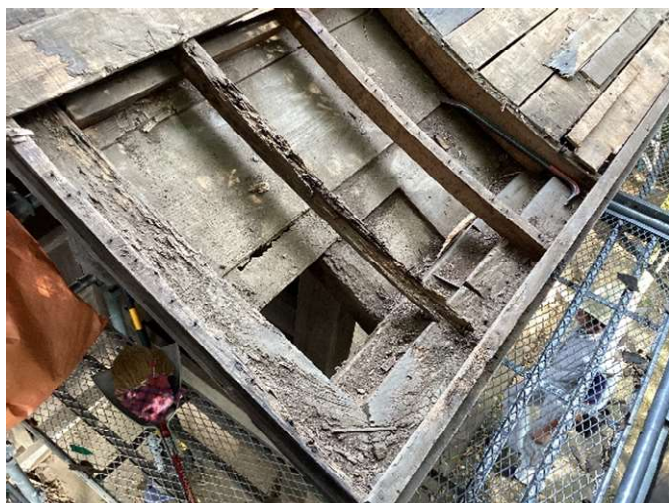
南東角の軒先の状況 の だ る き 野垂木などが傷んでいる

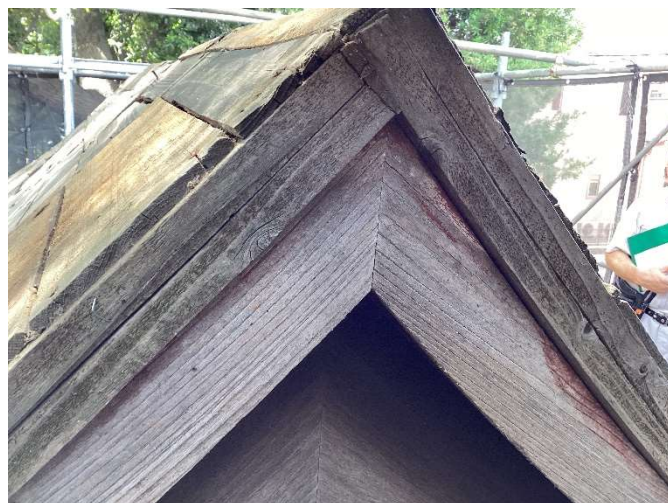
は ぶ 破風板にベンガラの塗装が確認された

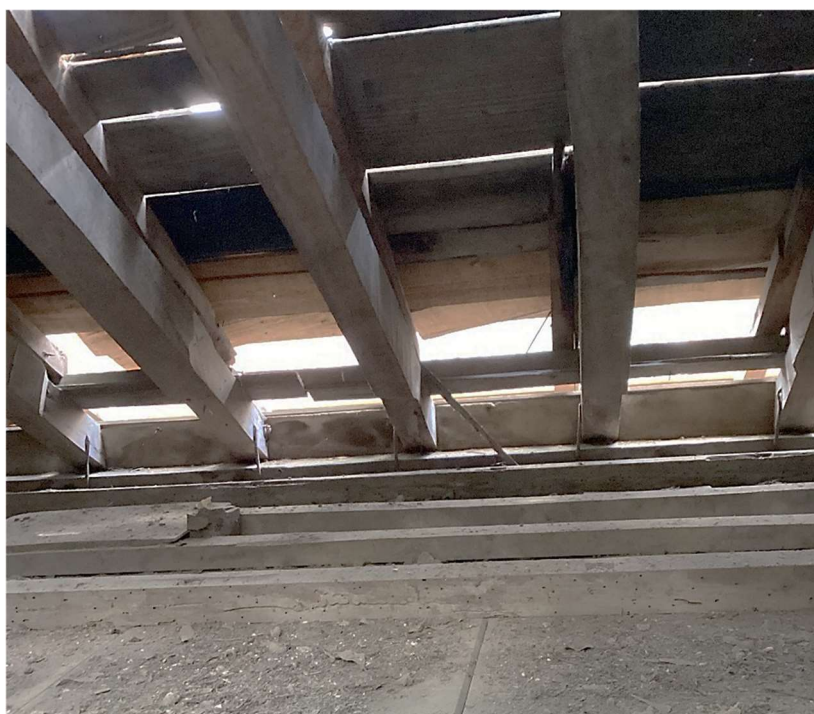
小屋組み内部の様子

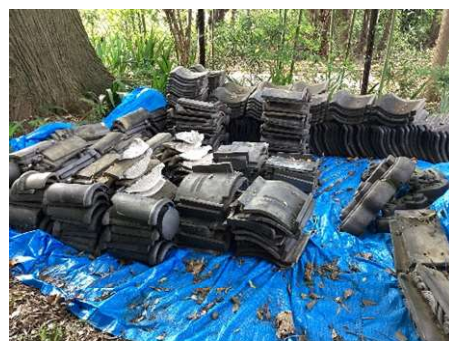
外した屋根瓦（再利用する）
