海老名市個別施設計画  
(その他施設 (自転車等駐車場))

令和4年3月策定

海老名市

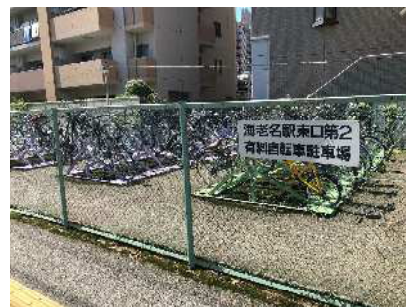
海老名駅東口  
第2有料自転車駐車場

- ・1989年（平成元年）供用開始の駐輪場である。
- ・神奈川県相模川左岸土地改良区が管理する水路上で運用している。
- ・月極と一時利用がある。
- ・管理小屋、平置きラックを設置している。

部位	点検結果	改修履歴	劣化状況 評価
屋根・屋上	・概ね良好	なし	B
外壁	・外壁パネルが破損しており、雨漏り等劣化の進行を早める恐れがある。【写真1】	なし	A
外部開口部	・概ね良好	なし	A
内部仕上	・経年劣化がみられる。	なし	A
電気設備	・経年劣化がみられる。	なし	B
給排水衛生設備	・該当設備なし	-	-
冷暖房換気設備	・経年劣化がみられる。	なし	B
昇降機その他設備	・該当設備なし	-	-
【写真1】

外壁パネルの破損や内部のカビが見られるほか、ラックが老朽化しているため、改修を検討する必要がある。ただし、施設の性質上、優先度は高くなく、ある程度は日常修繕で対応できる。

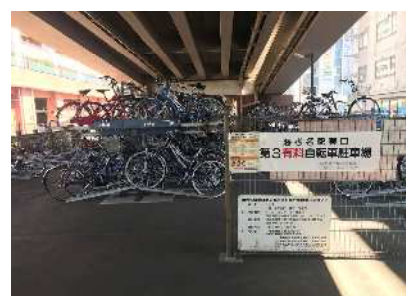
海老名駅東口  
第3有料自転車駐車場

施設に建物はない。ラックが老朽化しているため、改修を検討する必要があるが、施設の性質上、優先度は高くなく、ある程度は日常修繕で対応できる。

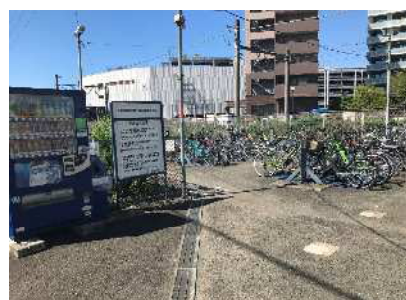
海老名駅西口  
第1有料自転車駐車場

部位	点検結果	改修履歴	劣化状況 評価
屋根・屋上	・概ね良好	なし	A
外壁	・概ね良好	なし	A
外部開口部	・概ね良好	なし	A
内部仕上	・概ね良好 ・評価対象外だが、駐輪ラックで塗装劣化により錆が発生している	なし	A
電気設備	・経年劣化がみられる。	なし	A
給排水衛生設備	・該当設備なし	-	-
冷暖房換気設備	・概ね良好	なし	A
昇降機その他設備	・該当設備なし	-	-

建物は直近に建てられたばかりなので、問題なし。ラックが老朽化して錆が発生しているため、改修を検討する必要があるが、施設の性質上、優先度は高くなく、ある程度は日常修繕で対応できる。

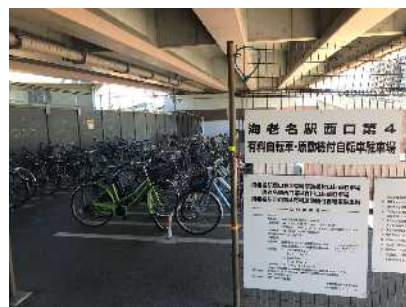
海老名駅西口第4 有料自転車・原動機付自転車駐車場

部位	点検結果	改修履歴	劣化状況 評価
屋根・屋上	・経年劣化がみられる。	なし	C
外壁	・経年劣化がみられる。	なし	B
外部開口部	・経年劣化がみられる。	なし	B
内部仕上	・経年劣化がみられる。	なし	B
電気設備	・経年劣化がみられる。	なし	C
給排水衛生設備	・該当設備なし	-	-
冷暖房換気設備	・該当設備なし	-	-
昇降機その他設備	・該当設備なし	-	-

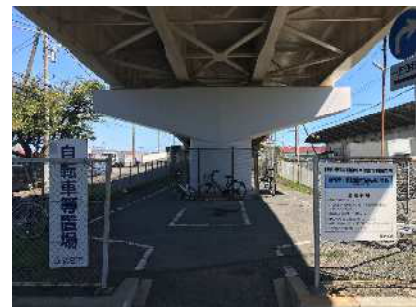
門沢橋駅東側自転車等置場

雨水排水側溝の堆積物による排水不良や高架躯体に接触している照明支柱があるものの、優先度は高くなく、ある程度は日常修繕で対応できる。今後も、定期的に点検・改修等を行うことで施設性能を維持していくことが可能である。

現時点では存続とするが、今後は利用者数などの調査を行い、あり方について再検討する必要がある。
