海老名市個別施設計画
(海老名駅自由通路)

令和4年12月策定

海老名市

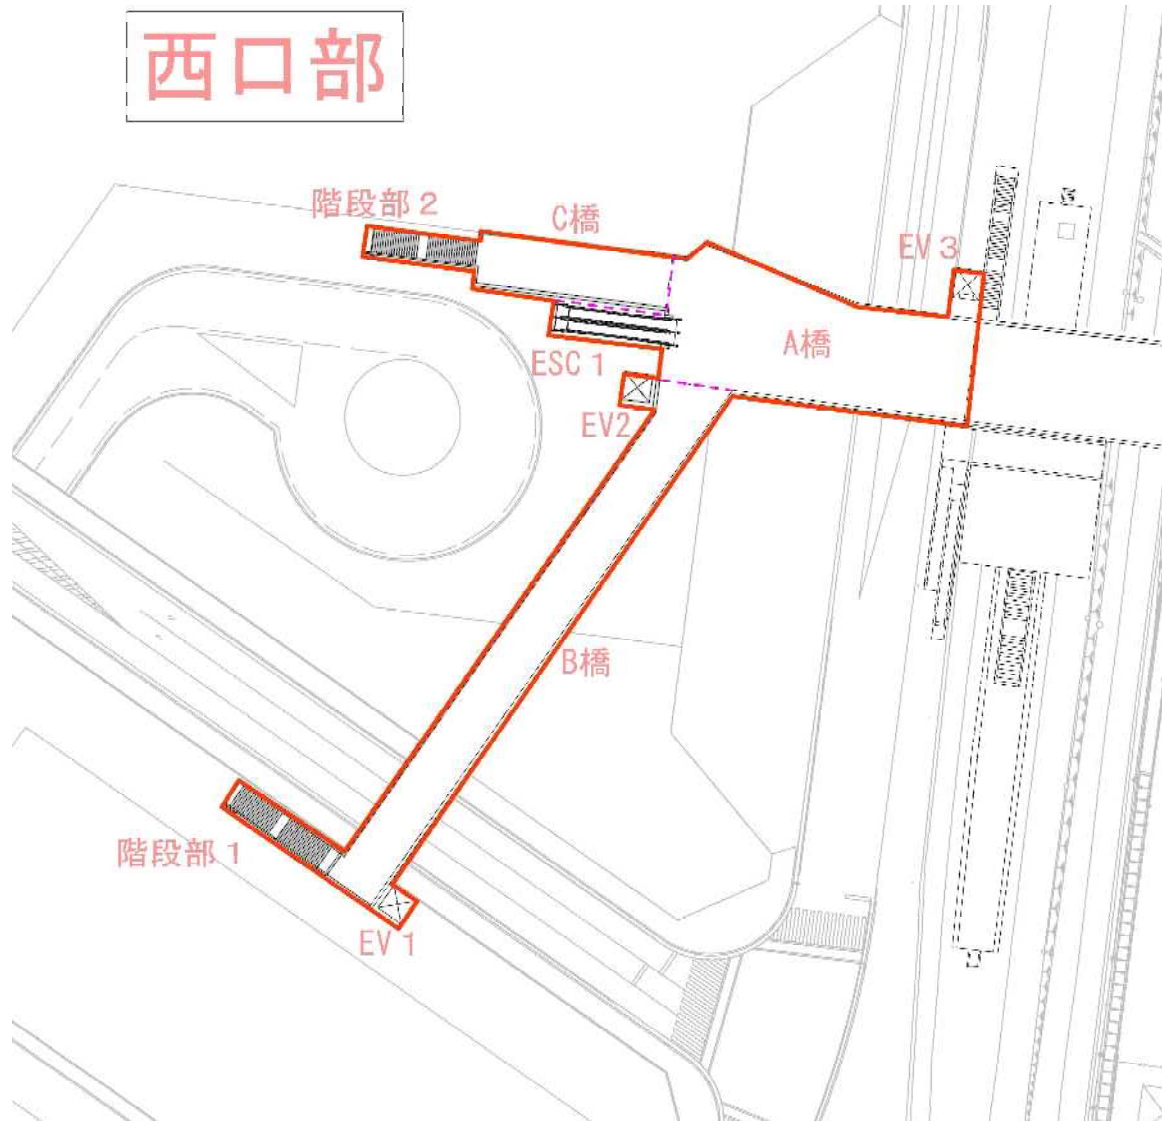
■西口部：平面図

区分	部位	2017年度	2022年度
A橋	主桁・柱・基礎	・根巻コンクリート基部にひび割れ、剥離、止水材の劣化がみられる。	・根巻コンクリート基部にひび割れがみられる。【写真1】
	デッキ部	・健全。	・健全。
B橋	主桁・柱・基礎	・根巻コンクリート基部にひび割れがみられる。	・根巻コンクリート基部にひび割れがみられる。
	デッキ部	・健全。	・健全。
C橋	主桁・柱・基礎	・根巻コンクリート基部にひび割れがみられる。	・根巻コンクリート基部にひび割れがみられる。
	デッキ部	・健全。	・健全。
階段部1	主桁・柱・基礎	・主桁に防食機能の劣化がみられる。 ・根巻コンクリート基部にひび割れがみられる。	・基礎部にひび割れがみられる。【写真2】 ・橋面の一部に漏水がみられる。
	デッキ部	・一部漏水がみられる。	・防食機能の劣化がみられる。
階段部2	主桁・柱・基礎	・健全。	・健全。
	デッキ部	・健全。	・健全。
	【写真1】

- ・劣化の状況は比較的軽微であり、橋脚根巻き部分等のひび割れについては今後も定期的な点検により劣化状況を確認しながら、適切な時期に修繕を実施していく。

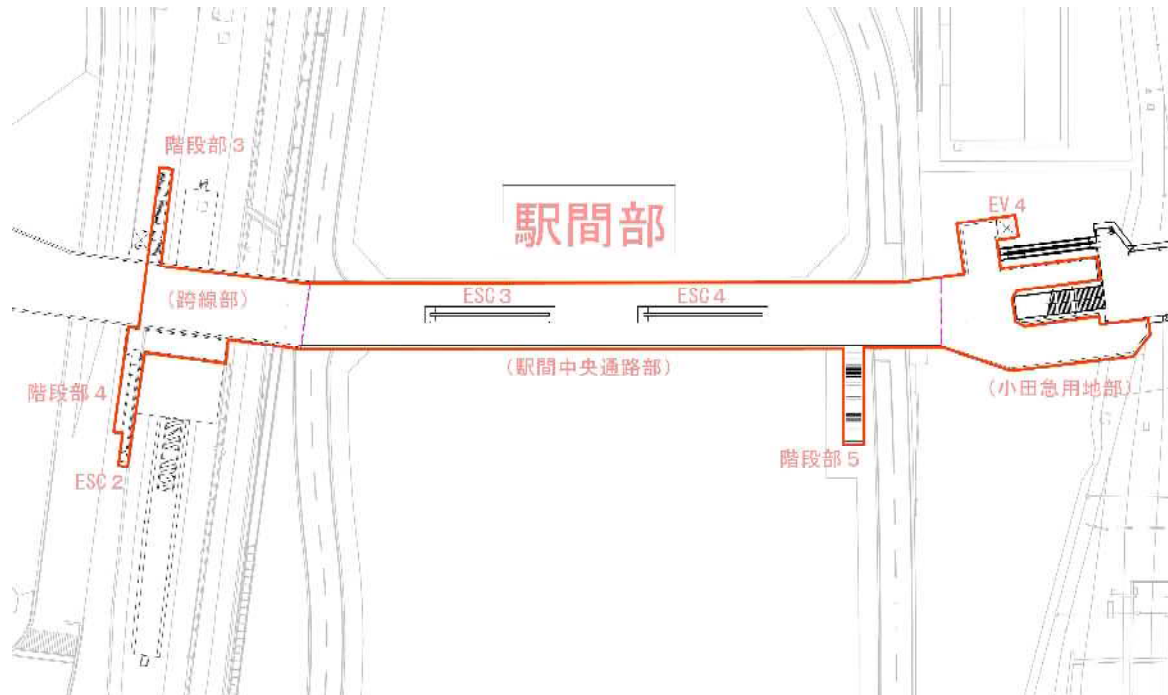
■ 駅間部：平面図

区分	部位	2017 年度	2022 年度
跨線部	主桁・柱・基礎	・健全（軌道上部につき双眼鏡等で遠方目視を実施）。	・健全（軌道上部につき双眼鏡等で遠方目視を実施）。
	デッキ	・健全。	・健全。
駅間中央部	主桁・柱・基礎	・根巻コンクリート基部にひび割れがみられる。	・橋脚基部にひび割れがみられる。
	デッキ部	・ウッドデッキに破損、浮き（局所的）がみられる。	・ウッドデッキの一部に破損が見られる（後日応急処置の対応済）。
小田急電鉄用地部	主桁・柱・基礎	・健全。	・橋脚基部にひび割れがみられる。
	デッキ部	・健全。	・ウッドデッキに破損・浮きがみられる。【写真 1】
階段部 3	主桁・柱・基礎	・健全。	・健全。
	デッキ部	・健全。	・健全。
階段部 4	主桁・柱・基礎	・床版にひび割れ、漏水（クラックからの雨水侵入）・遊離石灰がみられる。	・橋脚基部にひび割れがみられる。 ・床版にひび割れ、漏水（クラックからの雨水侵入）、遊離石灰がみられる。【写真 2】
	デッキ部	・地覆部にひび割れがみられる。	・地覆部にひび割れがみられる。
階段部 5	主桁・柱・基礎	・健全。	・橋脚基部にひび割れがみられる。 ・床版にひびわれ、漏水（クラックからの雨水侵入）、遊離石灰がみられる。
	デッキ部	・健全。	・健全。
【写真 1】		【写真 2】

- ・橋脚根巻き部分等のひび割れについては今後も定期的な点検により劣化状況を確認しながら、適切な時期に修繕を実施していく。また、ウッドデッキの各所に破損が見られ、歩行者の安全のため迅速な対応が必要となっていることから新たな床仕上げ材の検討も含め、計画的な全面リニューアルを行う必要がある。
- また、電気設備や昇降設備等について、定期的な保守点検を行いながら、時期を逸せず適切な時期に更新を行う。更新の際には、環境負荷の対策など、最新技術を取り入れることで、省エネルギー化を進める。

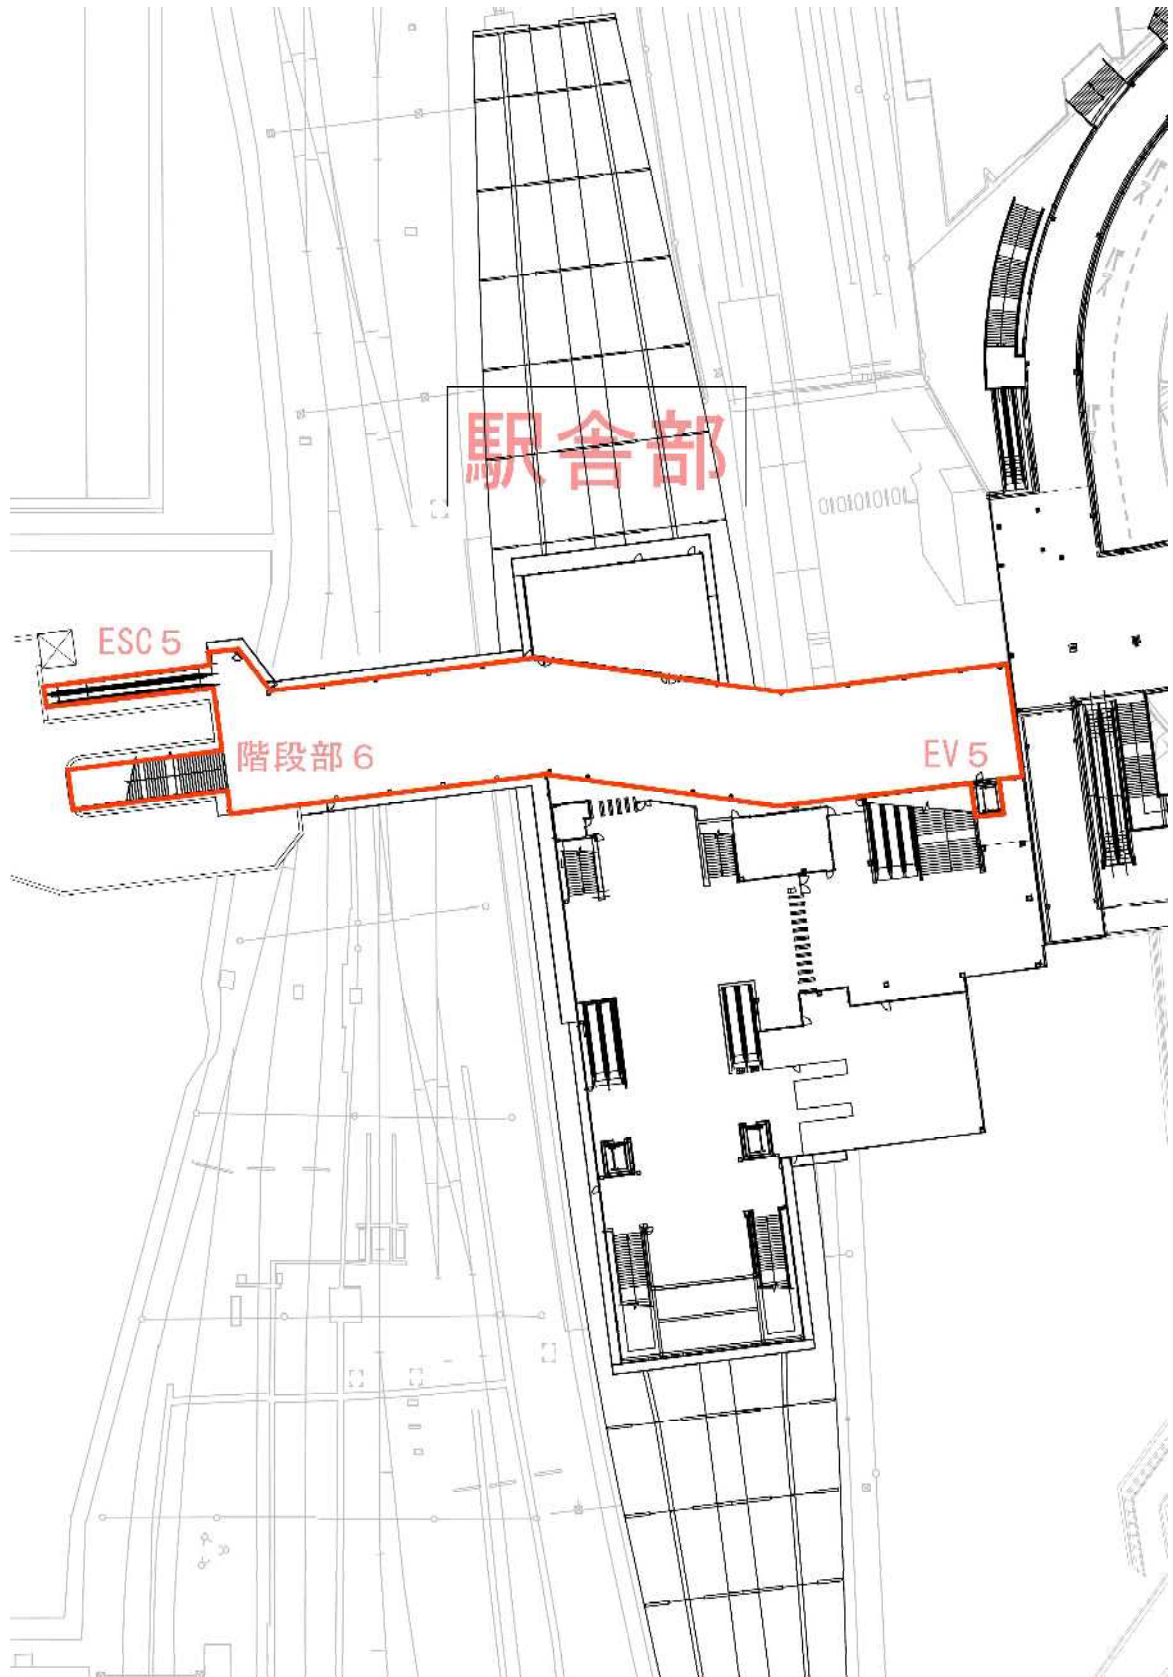
■ 駅舎部：平面図

区分	部位	2017 年度	2022 年度	
通路部	主桁・柱・基礎	・健全（軌道上部につき双眼鏡等で遠方目視を実施）。	・健全（軌道上部につき双眼鏡等で遠方目視を実施）。	
	デッキ	・橋面タイルにひび割れがみられる（局所的）。	・橋面タイルにひび割れがみられる。【写真 1】 ・東口駅広部とのエキスパンションジョイントに不陸がある。（2023 年確認）	
階 段 部 6	主桁・柱・基礎	・主桁に防食機能の劣化がみられる。 ・縦壁の防食塗膜の剥がれ、基礎部にひび割れがみられる。	・主桁に防食機能の劣化、橋脚基部にひび割れがある。【写真 2】 ・縦壁に防食塗膜の剥がれ、基礎部にひび割れが見られる。	
	デッキ部	・デッキプレートに腐食がみられる。	・デッキプレートに腐食がみられる。	
【写真 1】		【写真 2】

- ・橋面タイルのひび割れについては今後も定期的な点検により劣化状況を確認しながら、適切な時期に修繕を実施していく。
- ・昇降設備等について、定期的な保守点検を行いながら、時期を逸せず適切な時期に更新を行う。(参考：昇降設備耐用年数 15 年)
- ・設置されている電灯設備について、LED化されていないため、改修時期を検討していく。
- ・軌道部における橋梁構造部について、遠方目視における劣化診断を行い、鉄道事業者との連携を図り、必要に応じて詳細な診断方法を検討する。

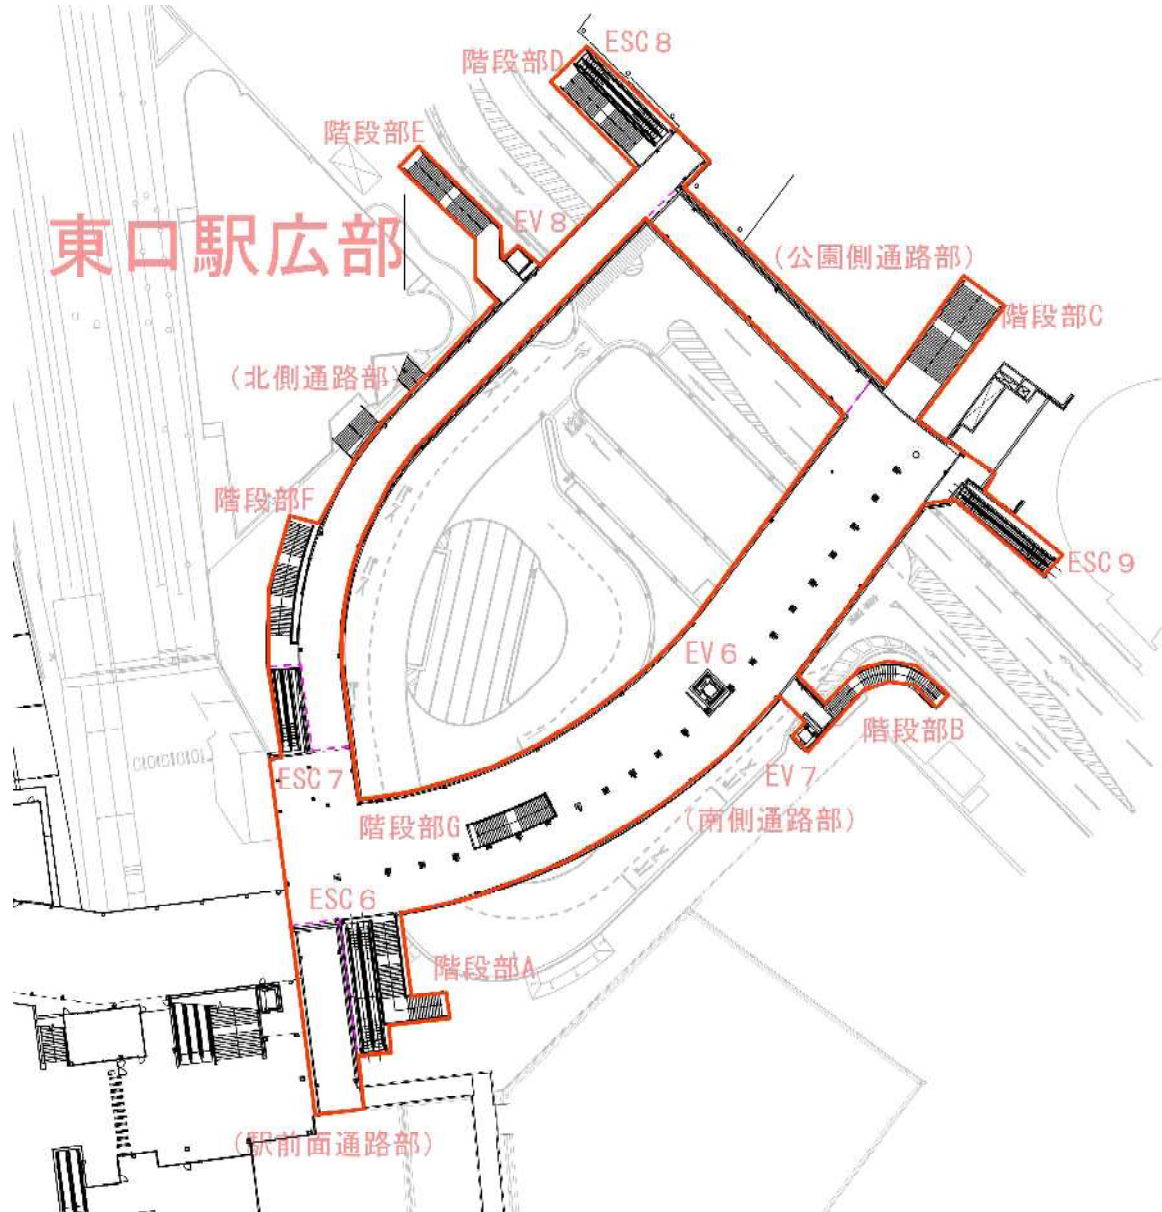
■東口駅広部：平面図

区分	部位	2017 年度	2022 年度
北側通路部	主桁・柱・基礎	・健全。	・健全。
	デッキ	・橋面タイルにひび割れ、浮きが見られる(局所的)。	・橋面タイルにひび割れが見られる。
駅前面通路部	主桁・柱・基礎	・根巻コンクリート基部にひび割れが見られる。	・床版に腐食が見られる。 ・根巻コンクリート基部にひび割れが見られる。
	デッキ部	・橋面タイルにひび割れ、浮きが見られる(局所的)。	・橋面タイルにひび割れが見られる。
南側通路部	主桁・柱・基礎	・健全。	・橋脚基部にひび割れが見られる。
	デッキ部	・橋面タイルに欠損・浮きが見られる(広範囲)。	・橋面タイルに欠損・浮きが見られる。【写真1】
公園側通路部	主桁・柱・基礎	・健全。	・健全。
	デッキ部	・橋面タイルに欠損・浮きが見られる(局所的)。	・橋面タイルにひび割れが見られる。
階段部A	主桁・柱・基礎	・健全。	・基礎に漏水および遊離石灰が見られる。
	デッキ部	・橋面タイルに浮きが見られる(広範囲)。 ・排水溝にひび割れが見られる。	・橋面に浮きが見られる。 ・床石の隆起が見られる【写真2】
階段部B	主桁・柱・基礎	・底板コンクリートに漏水跡が見られる。 ・底板(機械室内)に遊離石灰、鋼部材の腐食が見られる。 ・縦壁(機械室内)に遊離石灰、錆汁が見られる。	・床版に漏水や遊離石灰、腐食が見られる。【写真3】
	デッキ部	・健全。	・縦壁に漏水や遊離石灰、錆汁が見られる。

階段部 C	主桁・柱・基礎	<ul style="list-style-type: none"> ・健全。 ・橋台(カルバート)は土中のため、未確認。 	<ul style="list-style-type: none"> ・健全。 ・橋台(カルバート)は土中のため、未確認。 	
	デッキ部	<ul style="list-style-type: none"> ・橋面タイルに浮きがみられる(局所的)。 	<ul style="list-style-type: none"> ・橋面に浮きがみられる。 	
階段部 D	主桁・柱・基礎	<ul style="list-style-type: none"> ・床板コンクリートにひび割れ、遊離石灰がみられる。 ・橋台(基礎)は土中のため、未確認。 	<ul style="list-style-type: none"> ・床版にひび割れがみられる。 	
	デッキ部	<ul style="list-style-type: none"> ・健全。 	<ul style="list-style-type: none"> ・健全。 	
階段部 E	主桁・柱・基礎	<ul style="list-style-type: none"> ・床板コンクリートにひび割れ、漏水、遊離石灰がみられる。 ・橋台側面コンクリートにひび割れ、遊離石灰がみられる。 	<ul style="list-style-type: none"> ・床版にひび割れ、漏水、遊離石灰がみられる。【写真4】 ・橋台側面コンクリートにひび割れ、遊離石灰がみられる。 	
	デッキ部	<ul style="list-style-type: none"> ・橋面タイル(踊り場部分)に浮きがみられる(広範囲)。 	<ul style="list-style-type: none"> ・橋面タイルにひび割れがみられる。 	
階段部 F	主桁・柱・基礎	<ul style="list-style-type: none"> ・床板コンクリートにひび割れ、漏水、遊離石灰がみられる。 ・橋台側面コンクリートにひび割れ、遊離石灰がみられる。 	<ul style="list-style-type: none"> ・床版にひび割れ、漏水、遊離石灰がみられる。 ・橋台側面コンクリートにひび割れ、遊離石灰がみられる。

デッキ部	<ul style="list-style-type: none"> ・橋面タイルにひび割れがみられる(局所的)。 	<ul style="list-style-type: none"> ・橋面タイルにひび割れ・浮きがみられる。 	
階段部 G	主桁・柱・基礎	<ul style="list-style-type: none"> ・床板コンクリートにひび割れ、遊離石灰がみられる。 ・基礎部にひび割れ、漏水、遊離石灰がみられる。 	<ul style="list-style-type: none"> ・床版にひび割れ、漏水、遊離石灰がみられる。 ・橋台側面コンクリートにひび割れ、遊離石灰がみられる。 	
	デッキ部	<ul style="list-style-type: none"> ・健全。 	<ul style="list-style-type: none"> ・健全。 	
【写真1】		【写真2】	【写真3】	【写真4】

- ・海老名駅自由通路の他区間と比較し供用開始が最も古く、劣化診断結果の指摘も多い。
- ・経年による床タイル、エキスパンションジョイント、橋脚根巻部分の劣化、通路上部の上屋（シェルターの防水シール）の劣化については今後も定期的な点検により劣化状況を確認しながら、適切な時期に修繕を実施していく。
- ・漏水等に起因する劣化および階段部の仕上げ材（床石）の隆起については、原因の調査を含め、不具合の解消に向け引き続き検討を続け、修繕を行う。
- ・昇降設備については、耐用年数超過による改修及び保守契約の見直しを計画的に進める。

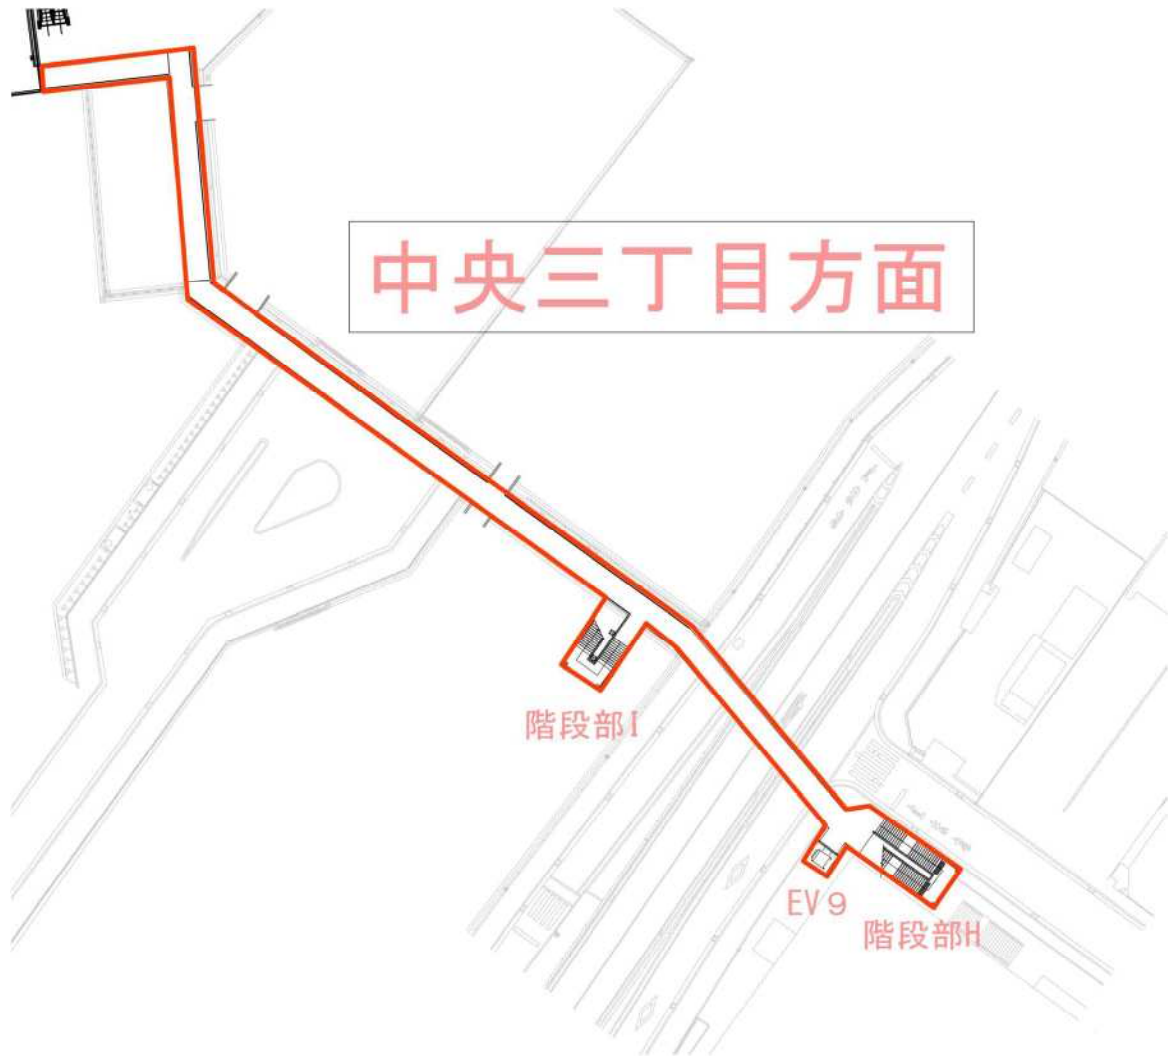
■中央三丁目方面：平面図

区分	部位	2017 年度	2022 年度	
中央三丁目方面	主桁・柱・基礎	・溶接継ぎ目部に腐食がみられる(局所的)。	・主桁・柱部に腐食がみられる。 【写真 1】	
	デッキ	・橋面タイルに欠損、浮きがみられる(点在)。	・橋面タイルに浮きがみられる。	
階段部 H	主桁・柱・基礎	・健全。	・健全。	
	デッキ部	・橋面塗布材に剥離がみられる(鋼材自体の腐食はみられない)。 ・階段と踊り場の間に隙間がみられる。	・橋面塗布材に剥離がみられる。 【写真 2】	
階段部 I	主桁・柱・基礎	・健全。	・健全。	
	デッキ部	・橋面塗布材に剥離がみられる(鋼材自体の腐食はみられない)。	・橋面塗布材に剥離がみられる。	
【写真 1】		【写真 2】

- ・経年による床タイル、エキスパンションジョイント、橋脚根巻部分の劣化については今後も定期的な点検により劣化状況を確認しながら、適切な時期に修繕を実施していく。
- ・昇降設備については、耐用年数超過による改修及び保守契約の見直しの検討を引き続き進める。
- ・設置されている電灯設備について、LED化されていないため、改修時期を検討していく。
