# 有馬小学校通学路対策箇所図

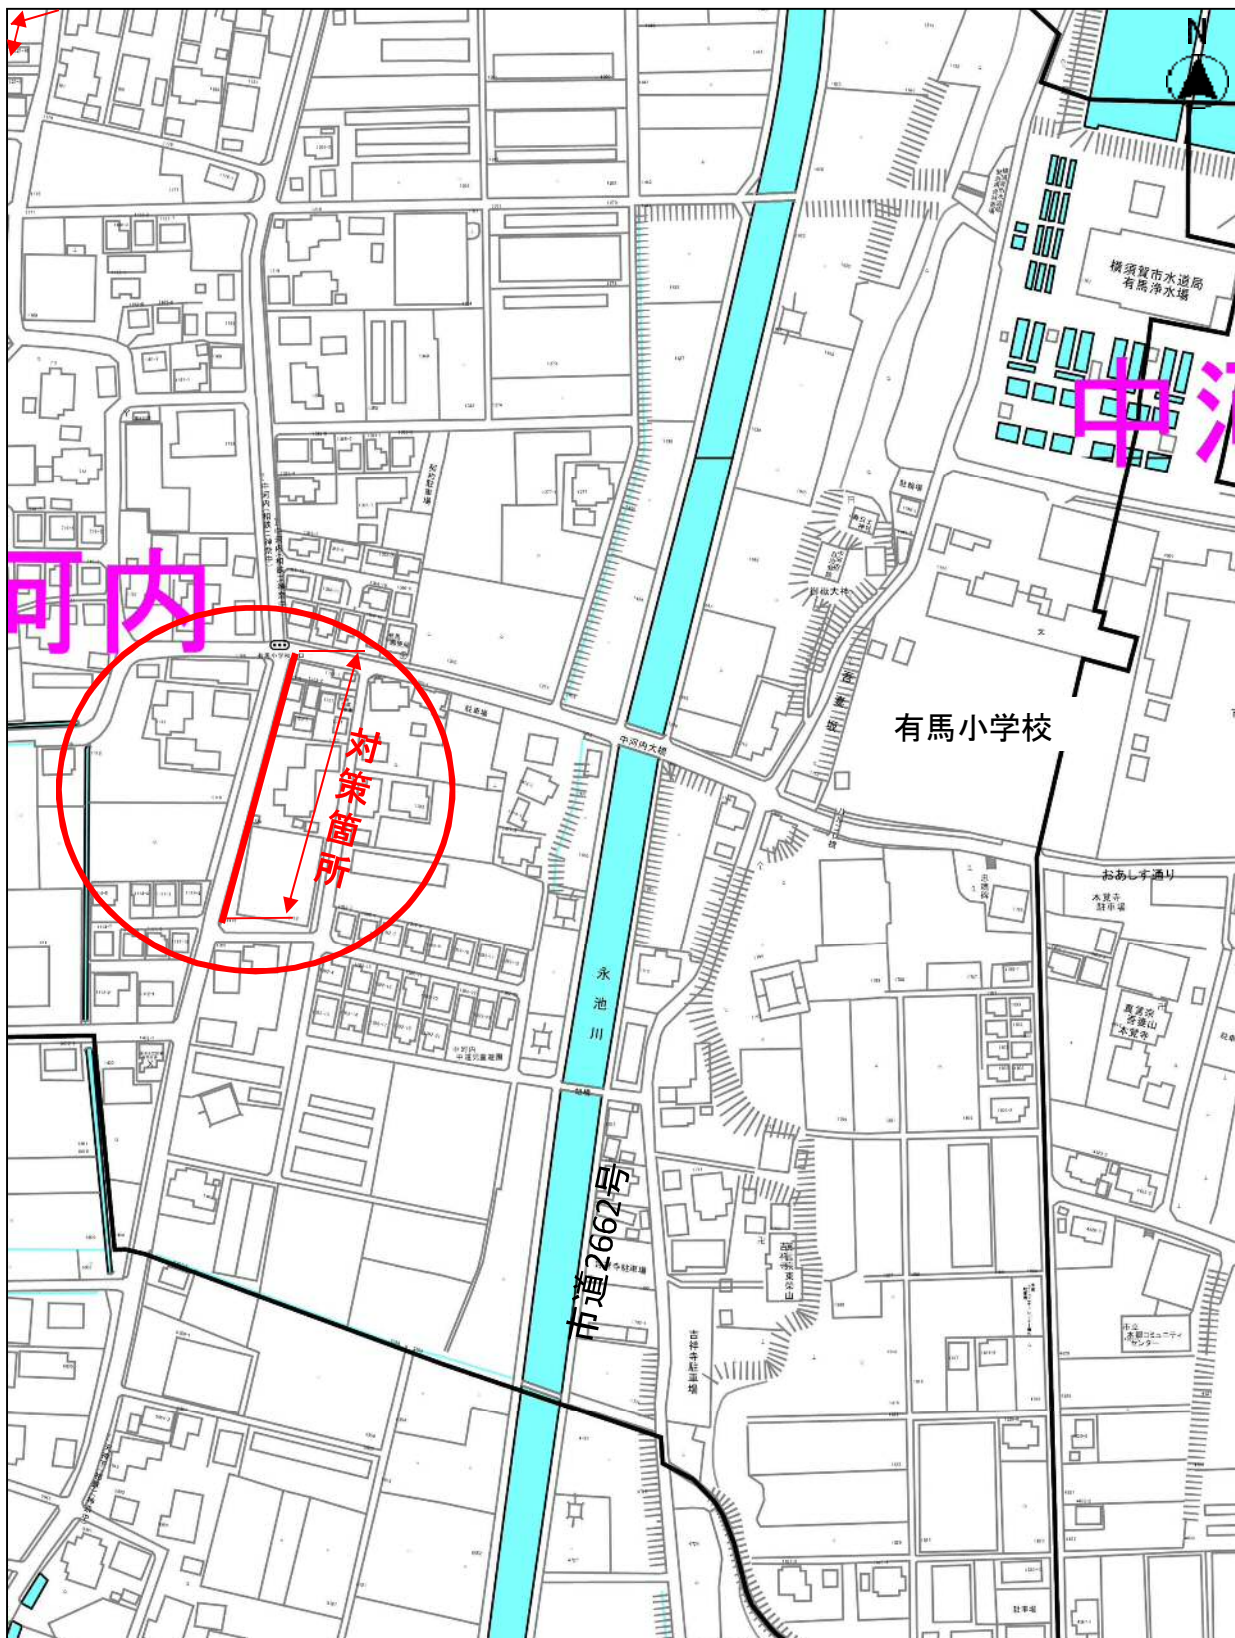
歩道がなく路側帯のみであるため、児童が迂回して道路を横断しなければならず、交通量も非常に多く危険である。

道路東側への歩道の設置及び拡幅を行う。

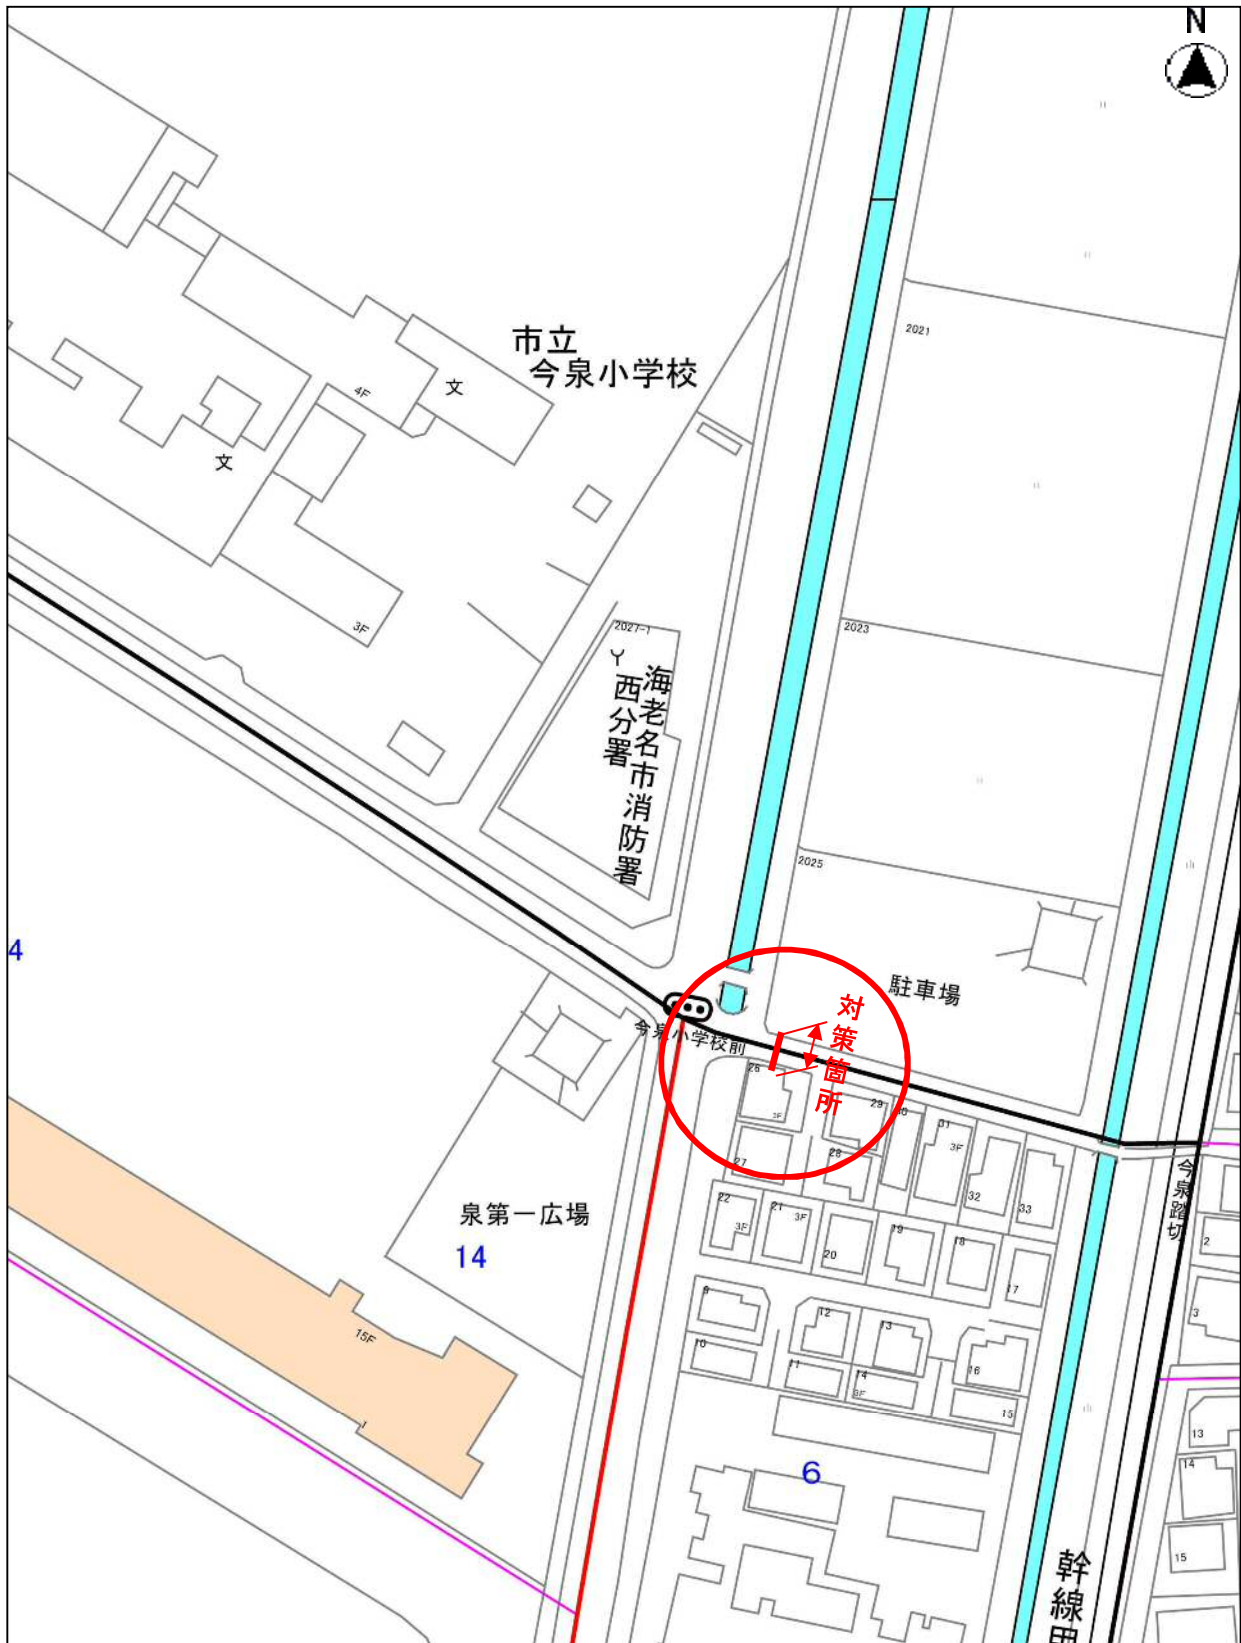
## 今泉小学校通学路対策箇所図

横断した先の歩道が狭く児童の滞留場所が少ない。別の登校班とも合流するため、児童が溢れて危険な状況にある。

歩行者誘導線を設置し、一部の通学ルートを変更する。
