海老名市個別施設計画  
(保健医療福祉施設 (子育て支援施設・保育園))

令和 6 年 8 月改定

海老名市

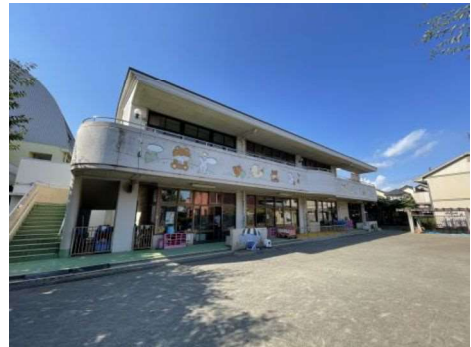
柏ヶ谷保育園 本館

- ・ 1993 年（平成 5 年）竣工の鉄筋コンクリート造 2 階建ての保育園である。定員 120 名の保育園の本館である。
- ・ 新耐震基準に基づき建設されている。

| 部位 | 点検結果 | 改修履歴 | 劣化状況<br>評価 |
|---|---|---|---|
| 屋根・屋上 | ・ 屋上防水の劣化、屋根材の破損有り<br>【写真 1・2】 | なし | C |
| 外壁 | ・ 外壁にひび割れ、錆汁、モルタルの浮き<br>【写真 3・4】<br>・ 外装仕上げの劣化 | なし | C |

外壁のひび割れや屋根・屋上防水の劣化等、外部において劣化が目立つ。定期的に点検・改修等を行うことによって、建物性能を維持することは可能である。

柏ケ谷保育園の本館は外壁にひび割れ、屋根材の破損等の経年劣化がみられ、これまで外装改修工事の実績がない点も加味すると早期に屋根・外壁等の改修工事の実施を検討する必要がある。また、耐用年数を考慮すると、空調設備改修工事の検討も必要である。

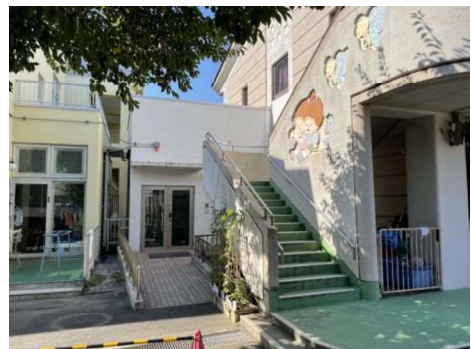
柏ヶ谷保育園 増築棟

- ・ 2009 年（平成 21 年）竣工の鉄筋コンクリート造 1 階建ての建物であり、柏ヶ谷コミュニティセンターと保育園本館をつなぐ役割となっている。
- ・ 新耐震基準に基づき建設されている。

| 部位 | 点検結果 | 改修履歴 | 劣化状況<br>評価 |
|---|---|---|---|
| 外壁 | ・ 外壁にひび割れ【写真 1】 | なし | B |

外壁にひび割れが見られ経年の劣化はうかがえるものの、重大な欠陥は見受けられない。  
今後も、定期的に点検・改修等を行うことで建物性能を維持していくことが可能である。

柏ケ谷保育園の増築棟は、劣化が軽度であるものの外壁にひび割れ等が発生している。本館の大規模改修工事時期に併せて、外壁・屋根等の改修工事を検討する必要がある。

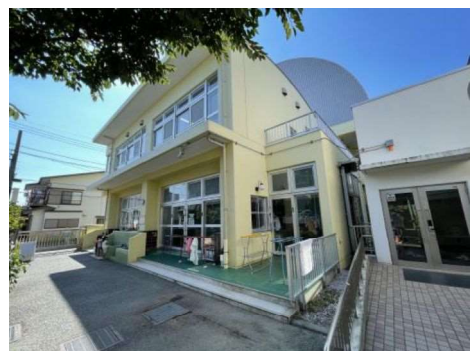
柏ヶ谷保育園 コミセン内増築部分

- ・ 2010 年（平成 22 年）竣工の柏ヶ谷コミュニティセンター内の一部を利用した保育室である。占有面積は 119 m<sup>2</sup>である。
- ・ 新耐震基準に基づき建設されている。

| 部位 | 点検結果 | 改修履歴 | 劣化状況<br>評価 |
|---|---|---|---|
| 外壁 | ・ 外壁にふくれ等が見られる。【写真 1】 | なし | B |

柏ケ谷保育園のコミセン内増築部分は、建物の状態はおおむね良好であることから、定期的に保守・点検を行っていく方針とする。今後の施設の方針は、北部地域の保留者数の状況により、コミセン部分として転用し、減数調整を行うこととしているため、コミセン部分の老朽化の状況を見極め、一体的に改修工事をできるか検討する必要がある。

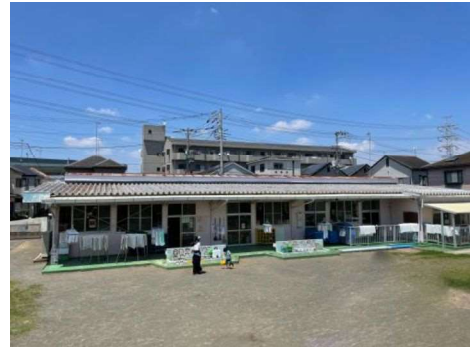
門沢橋保育園

- ・鉄骨造平屋建て一部木造1階建ての保育園である。
- ・鉄骨造部分が1972年（昭和47年）に当初建設され、1983年（昭和58年）に木造部分が増築されている。定員は60名となっている。
- ・1998年（平成10年）に耐震補強工事が行われている。

| 部位 | 点検結果 | 改修履歴 | 劣化状況<br>評価 |
|---|---|---|---|
| 屋根・屋上 | ・ 屋根の劣化が目立つ。【写真 1・2】 | なし | D |

全体的に劣化が目立ち老朽化が進んでいるが、残り使用年数を考慮すると、部分的な修繕対応とすることが望ましい。

門沢橋保育園は、外部を中心に施設の劣化が進んでいる状態である。また、2028年（令和10年）3月に廃園を予定している。

今後の保守については、施設運営を行うために必要なもののみとする。

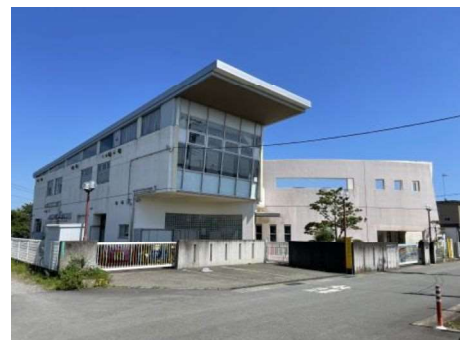
中新田保育園 本館

- ・1998年（平成10年）竣工の鉄筋コンクリート造2階建ての保育園である。定員200名の保育園であり、本館のほかに増築棟が3棟ある。
- ・新耐震基準に基づき建設されている。
- ・2021年（令和3年）～2022年（令和4年）に空調改修工事を実施している。

| 部位 | 点検結果 | 改修履歴 | 劣化状況<br>評価 |
|---|---|---|---|
| 屋根・屋上 | ・ 屋上パラペットのひび割れ、錆汁、エフロ<br>レシセンス等の劣化【写真 1】 | なし | C |
| 外壁 | ・ 外壁にひび割れ、錆汁、多数あり。<br>【写真 2】<br>・ 外壁仕上げ材の劣化 | なし | C |
| 外部開口部 | ・ サッシのシールが劣化している。【写真 3】 | なし | B |

外壁にひび割れ等の劣化が多く、また、室内の天井に漏水跡が複数箇所あり、外部の劣化が進んでいる。改修等を行うことで建物性能を維持していくことは可能である。

中新田保育園は、外壁にひび割れ、屋上パラペットのひび割れ等の経年劣化がみられ、これまで外装改修工事の実績がない点も加味すると早期に屋根・外壁等の改修工事の実施を検討する必要がある。また、空調設備の改修工事については2021年（令和3年）～2022年（令和4年）に実施済みである。

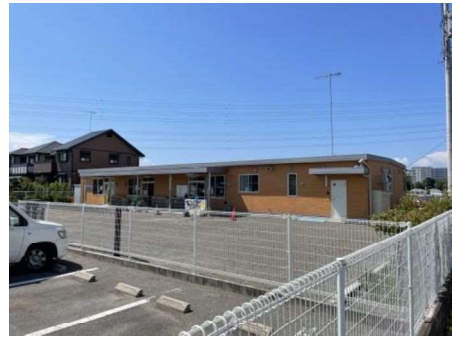
中新田保育園 増築棟③

- ・ 2015 年（平成 27 年）竣工の鉄骨造 1 階建ての保育園である。
- ・ 新耐震基準に基づき建設されている。
- ・ 2020 年（令和 2 年）3 月にリース契約を満了し、5 年間の延長更新をしている。

| 部位 | 点検結果 | 改修履歴 | 劣化状況<br>評価 |
|---|---|---|---|
| 屋根・屋上 | ・ 庇鉄部に錆。【写真 1】 | なし | A |
| 内部仕上 | ・ 廊下の壁クロス、下地に亀裂箇所があるものの、限定的でその他の箇所は問題ない。<br>【写真 2】 | なし | A |

細かな劣化はあるものの概ね良好である。今後も、定期的に点検・改修等を行うことで建物性能を維持していくことが可能である。

中新田保育園 増築棟③（西棟）は、建物の状態は良好である。また、2020年（令和2年）にリース契約の5年更新を行い、再契約は2025年（令和7年）となるため、中部地域の保留者の推移を見極め、廃止するか、維持するか判断する。

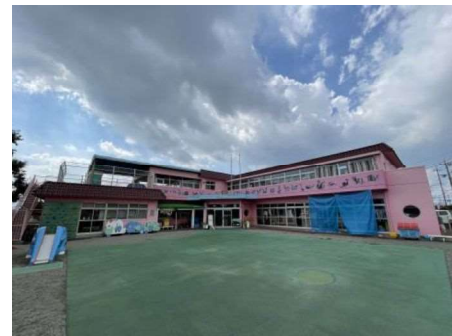
上河内保育園

- ・ 1988 年（昭和 63 年）竣工の鉄筋コンクリート造 2 階建ての保育園である。定員は 120 名となっている。
- ・ 新耐震基準に基づき建設されている。
- ・ 建設時には、民間の保育施設として運営されていたが、2015 年（平成 27 年）に市に移管された。

| 部位 | 点検結果 | 改修履歴 | 劣化状況<br>評価 |
|---|---|---|---|
| 屋根・屋上 | <ul style="list-style-type: none"> <li>・屋上防水が劣化し、排水不良も起きている。【写真 1】</li> <li>・屋根材が重量のある瓦のため、固定状況の確認が必要。</li> </ul> | なし | C |
| 外壁 | <ul style="list-style-type: none"> <li>・外壁にひび割れ、仕上げ材の剥離が目立つ。【写真 2】</li> </ul> | なし | C |

市へ移管前に修繕を実施している部分があるものの、外壁のひび割れや屋根・屋上防水の劣化等、内外部共に劣化が目立つ。定期的に点検・改修等を行うことによって、建物性能を維持することは可能である。

上河内保育園は、外壁のひび割れや屋上防水の劣化等がみられるため、屋根・外壁等の改修工事の実施を検討する必要がある。また、耐用年数を考慮すると、空調設備改修工事の検討も必要である。
