海老名市個別施設計画  
(消防施設)

令和 6 年 8 月改定

海老名市

施設の劣化状況等（2023 年（令和 5 年）12 月時点）

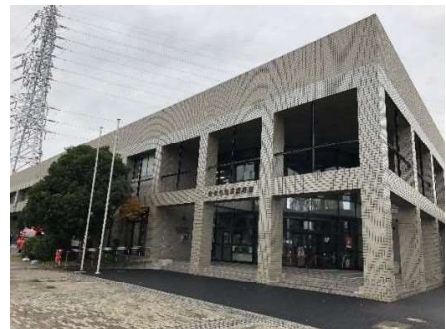
消防庁舎（庁舎棟）

- ・ 庁舎棟は 1989 年（平成元年）竣工の鉄筋コンクリート造 2 階建ての施設である。
- ・ 執務室、災害対策室、訓練室、緊急車両車庫等で構成されている。
- ・ 庁舎棟は 2016 年（平成 28 年）に女性隊員配置のため、女子仮眠室設置等一部内部改修を実施、2018 年に外装改修工事を実施している。
- ・ 増築棟は 2011 年（平成 23 年）竣工の地上 2 階建てで、主に仮眠室で構成されている。
- ・ 増築棟は築後 13 年以上経過しているが、劣化を補修するような改修を行ったことはない。ただし、倉庫を仮眠室に改修したことがある。
- ・ 庁舎棟、増築棟共に新耐震基準に基づき建設された施設である。
- ・ 2023 年（令和 5 年）に庁舎棟 1 階及び 2 階のトイレを改修した。
- ・ 2024 年（令和 6 年）に緊急車両車庫のオーバーヘッドドアの改修を予定している。

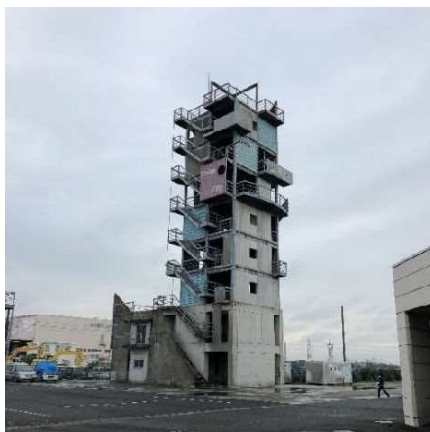
消防署南分署（訓練棟 B 塔）

- ・ 1984 年（昭和 59 年）竣工の地上 2 階建ての施設で、執務室、訓練室、緊急車両車庫、仮眠室等で構成されている。
- ・ 分署内部にコミュニティ防災センターがある。
- ・ 敷地内に 1997 年（平成 9 年）竣工の訓練棟が 3 塔ある。
- ・ 訓練棟は本市で最も大規模な訓練施設である。
- ・ 全棟新耐震基準に基づき建設されている。
- ・ 適宜メンテナンスを行っているが、大規模改修は行っていない。
- ・ 新南分署が建設された後は、訓練施設として運用を続ける予定であるが、庁舎については、雨漏れ等の劣化が進んでいることから、小規模な事務所へ再建を予定している。

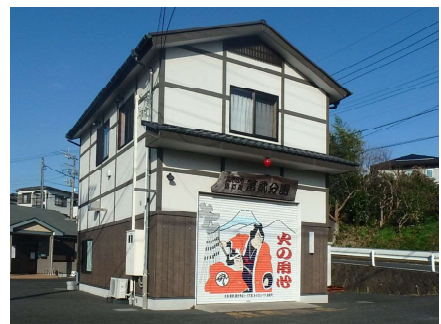
第 2 分団器具置場

- ・ 2009 年（平成 21 年）竣工の地上 2 階建ての施設で、1 階が車庫・資機材置場、2 階が団員の待機室として和室・キッチン等で構成されている。
- ・ 新耐震基準に基づき建設されている。
- ・ 築 14 年と比較的新しく、改修したことはない。
- ・ ホース塔の手摺部に錆があり、防錆処理を行う必要がある。

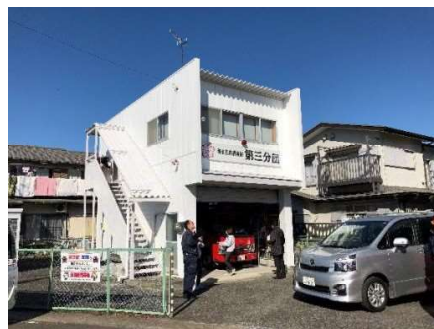
第3分団器具置場

- ・ 1992 年（平成 4 年）竣工の地上 2 階建ての施設で、1 階が車庫・資機材置場、2 階が団員の待機室として和室・キッチン等で構成されている。
- ・ 新耐震基準に基づき建設されている。
- ・ 屋根、外壁の塗り替えと建具廻りシーリング打替え、ホース塔塗り替えを行ったことがある。
- ・ 築後 30 年以上経過しており、かなり老朽化している。

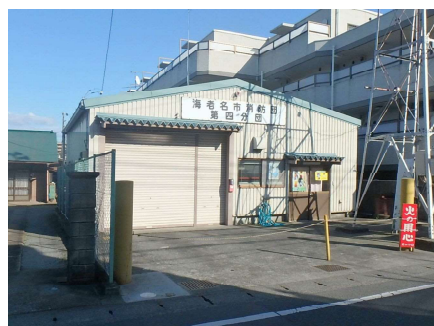
第4分団器具置場

- ・ 1988 年（昭和 63 年）竣工の 1 階建ての施設で、車庫・資機材置場、団員の待機室として和室・キッチン等で構成されている。
- ・ 新耐震基準に基づき建設されている。
- ・ 電源引込改修、ホース塔の塗り替えを行ったことがある。
- ・ 築後 35 年以上経過しており、かなり老朽化している。

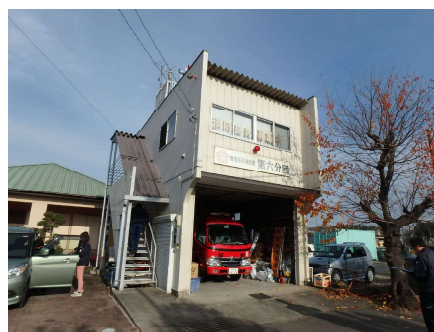
第6分団器具置場

- ・ 1990 年（平成 2 年）竣工の地上 2 階建ての施設で、1 階が車庫・資機材置場、2 階が団員の待機室として和室・キッチン等で構成されている。
- ・ 新耐震基準に基づき建設されている。
- ・ 屋根、外壁及びホース塔の塗り替え、公共下水道接続工事を行っている。
- ・ 築後 30 年以上経過しており、かなり老朽化している。

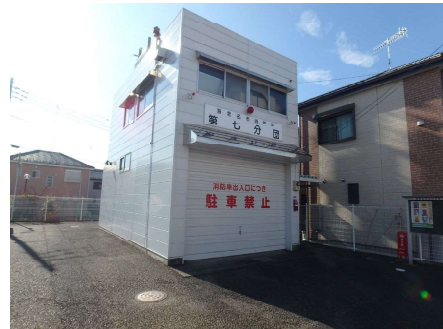
第 7 分団器具置場

- ・ 1997 年（平成 9 年）竣工の地上 2 階建ての施設で、1 階が車庫・資機材置場、2 階が団員の待機室として和室・キッチン等で構成されている。
- ・ 新耐震基準に基づき建設されている。
- ・ 屋根、外壁、ホース塔及び器具置場の塗り替えをそれぞれ行ったことがある。
- ・ 築 25 年以上経過しており、外部・内部ともに劣化が進んでいる。

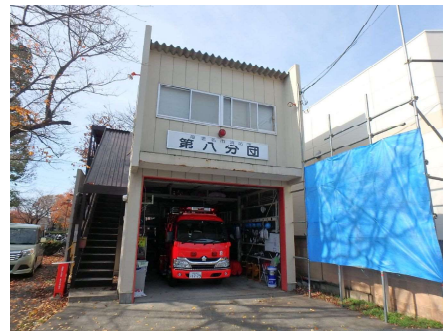
第 8 分団器具置場

- ・ 1992 年（平成 4 年）竣工の地上 2 階建ての施設で、1 階が車庫・資機材置場、2 階が団員の待機室として和室・キッチン等で構成されている。
- ・ 新耐震基準に基づき建設されている。
- ・ 屋根、外壁及びホース塔の塗り替え、公共下水道接続を行ったことがある。
- ・ 築 30 年以上経過しており、外部については全体的に経年劣化が見られる。

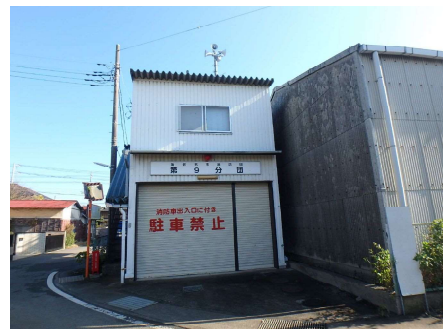
第 9 分団器具置場

- ・ 1988 年（昭和 63 年）竣工の地上 2 階建ての施設で、1 階が車庫・資機材置場、2 階が団員の待機室として和室・キッチン等で構成されている。
- ・ 新耐震基準に基づき建設されている。
- ・ 屋根、外壁及びホース塔の塗り替えを行ったことがある。
- ・ 現在休団中であり、今後の方向性を検討する必要がある。
- ・ 電気系統については、早急な対応が必要である。
