海老名市個別施設計画
(文化スポーツ施設 (文化施設))

令和4年3月策定

海老名市

建築物の劣化状況（2023年（令和5年）12月時点）

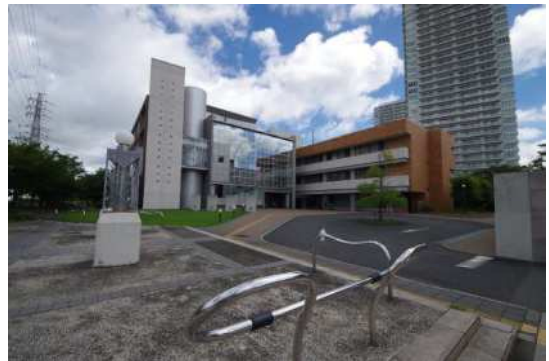
文化会館

- ・1980年(昭和55年)に大ホール棟・海老名市中央公民館(鉄筋コンクリート造3階建て)、1995年(平成7年)に文化会館小ホール棟(鉄筋コンクリート造4階建て)として建築された複合施設であった。
- ・1階フロアレベルは海拔21.47mに設定されている。
- ・停電時を想定して、自家用発電装置が設置されており、定期的に保守点検を行っている。
- ・2010年(平成22年)に大規模改修及び耐震補強工事がなされており、これに伴い、海老名市中央公民館は廃止され、大ホール棟及び小ホール棟からなる単独施設となった。

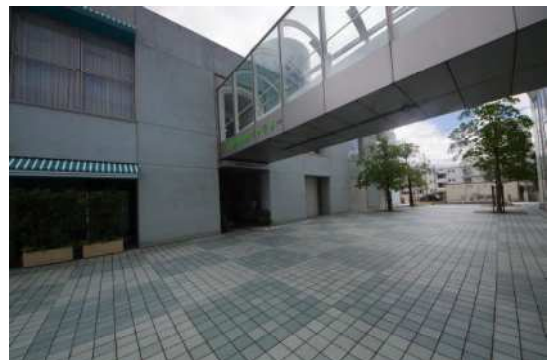
市民ギャラリー

- ・1995年(平成7年)竣工、1階の一部を区分所有している施設である。ギャラリーは、第1展示室、第2展示室からなる。
- ・建物全体の管理、保守点検は区分所有であるため、建物所有者が行っている。
