海老名市個別施設計画  
(消防施設)

令和 6 年 8 月改定

海老名市

施設の劣化状況等（2023 年（令和 5 年）12 月時点）

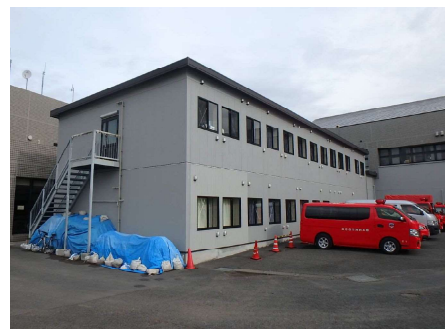
消防庁舎（増築棟）

- ・ 庁舎棟は 1989 年（平成元年）竣工の鉄筋コンクリート造 2 階建ての施設である。
- ・ 執務室、災害対策室、訓練室、緊急車両車庫等で構成されている。
- ・ 庁舎棟は 2016 年（平成 28 年）に女性隊員配置のため、女子仮眠室設置等一部内部改修を実施、2018 年に外装改修工事を実施している。
- ・ 増築棟は 2011 年（平成 23 年）竣工の地上 2 階建てで、主に仮眠室で構成されている。
- ・ 増築棟は築後 13 年以上経過しているが、劣化を補修するような改修を行ったことはない。ただし、倉庫を仮眠室に改修したことがある。
- ・ 庁舎棟、増築棟共に新耐震基準に基づき建設された施設である。
- ・ 2023 年（令和 5 年）に庁舎棟 1 階及び 2 階のトイレを改修した。
- ・ 2024 年（令和 6 年）に緊急車両車庫のオーバーヘッドドアの改修を予定している。

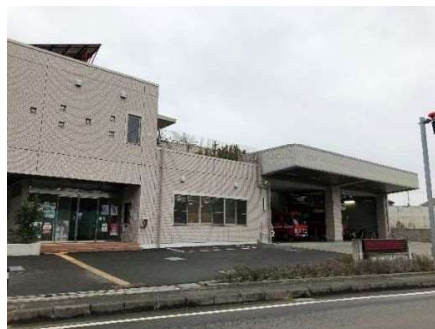
消防署北分署

- ・ 2010 年（平成 22 年）竣工の地上 2 階建ての施設で、執務室、訓練室、緊急車両車庫、仮眠室、会議室等で構成されている。
- ・ 新耐震基準に基づき建設されている。
- ・ 築後 14 年以上と比較的新しく、改修を行ったことはない。
- ・ 屋上緑化・ソーラーパネル・風力発電・雨水利用など環境配慮型の施設である。

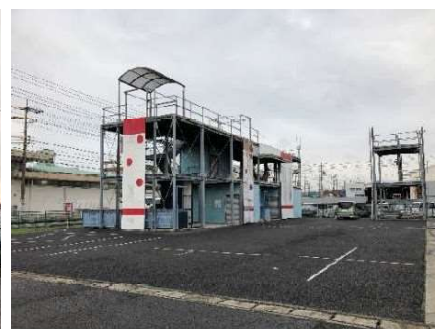
消防署南分署（訓練棟 C 塔（左）A 塔（右））

- ・ 1984 年（昭和 59 年）竣工の地上 2 階建ての施設で、執務室、訓練室、緊急車両車庫、仮眠室等で構成されている。
- ・ 分署内部にコミュニティ防災センターがある。
- ・ 敷地内に 1997 年（平成 9 年）竣工の訓練棟が 3 塔ある。
- ・ 訓練棟は本市で最も大規模な訓練施設である。
- ・ 全棟新耐震基準に基づき建設されている。
- ・ 適宜メンテナンスを行っているが、大規模改修は行っていない。
- ・ 新南分署が建設された後は、訓練施設として運用を続ける予定であるが、庁舎については、雨漏れ等の劣化が進んでいることから、小規模な事務所へ再建を予定している。

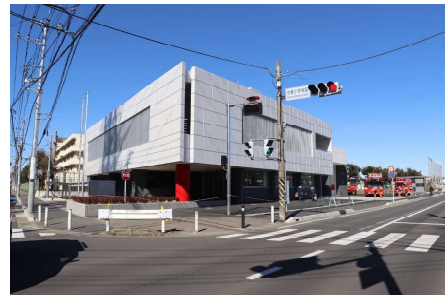
西分署

- ・ 2021 年（令和 3 年）竣工の地上 2 階建ての施設で、執務室、訓練室、緊急車両車庫、仮眠室等で構成されている。
- ・ 敷地内で揚水から放水までの訓練ができる。
- ・ 室内には高機能訓練施設を備えている。

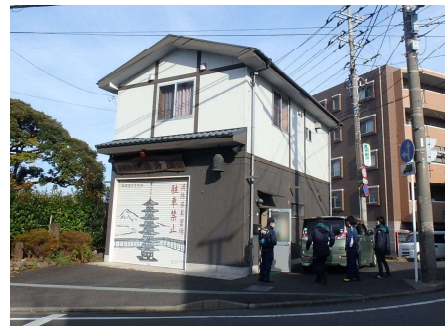
第 1 分団器具置場

- ・ 2007 年（平成 19 年）竣工の地上 2 階建ての施設で、1 階が車庫・資機材置場、2 階が団員の待機室として和室・キッチン等で構成されている。
- ・ 新耐震基準に基づき建設されている。
- ・ ホース塔塗り替えを行ったことはあるが、改修したことがない。

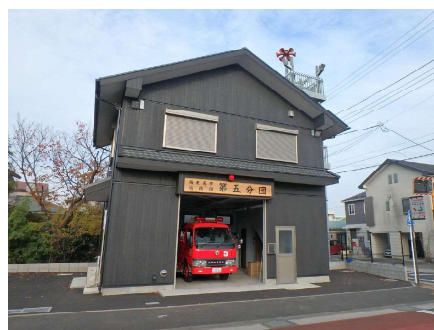
第5分団器具置場

- ・ 2019 年（令和元年）竣工の地上 2 階建ての施設で、1 階が車庫・資機材置場、2 階が団員の待機室として和室・キッチン等で構成されている。
- ・ 新耐震基準に基づき建設されている。
- ・ 消防団施設の中で最も新しく、劣化等は特に見受けられない。

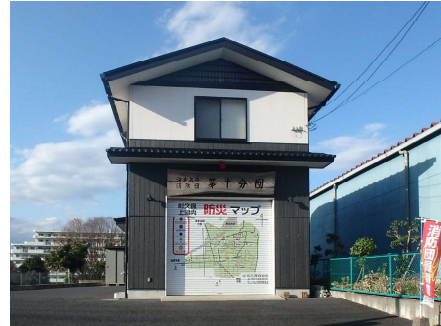
第 10 分団器具置場

- ・ 2011 年（平成 23 年）竣工の地上 2 階建ての施設で、1 階が車庫・資機材置場、2 階が団員の待機室として和室・キッチン等で構成されている。
- ・ 新耐震基準に基づき建設されている。
- ・ 築 13 年と比較的新しく、改修履歴はない。

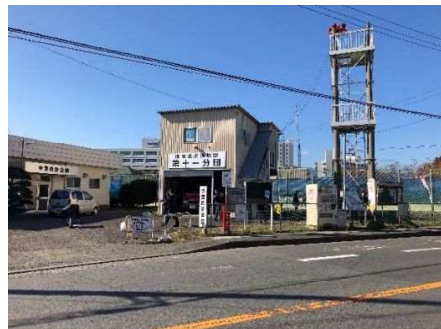
第 11 分団器具置場

- ・ 1987 年（昭和 62 年）竣工の地上 2 階建ての施設で、1 階が車庫・資機材置場、2 階が団員の待機室として和室・キッチン等で構成されている。
- ・ 新耐震基準に基づき建設されている。
- ・ 屋根、外壁及びホース塔の塗り替えを行ったことがある。
- ・ 築後 35 年以上経過しており、かなり古いが、多少の劣化は見受けられるが、問題はない。

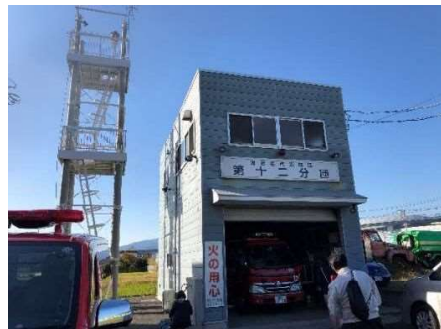
第 12 分団器具置場

- ・ 2004 年（平成 16 年）竣工の地上 2 階建ての施設で、1 階が車庫・資機材置場、2 階が団員の待機室として和室・キッチン等で構成されている。
- ・ 新耐震基準に基づき建設されている。
- ・ 屋根、外壁及びホース塔の塗り替えを行ったことがある。
- ・ 外部・内部ともに劣化は見受けられるが、耐久性の問題はない。

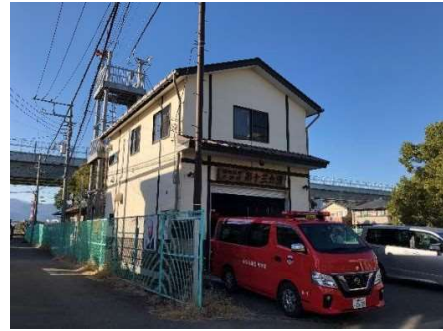
第 13 分団器具置場

- ・ 2008 年（平成 20 年）竣工の地上 2 階建ての施設で、1 階が車庫・資機材置場、2 階が団員の待機室として和室・キッチン等で構成されている。
- ・ 新耐震基準に基づき建設されている。
- ・ 築 16 年と比較的新しく、改修履歴はない。

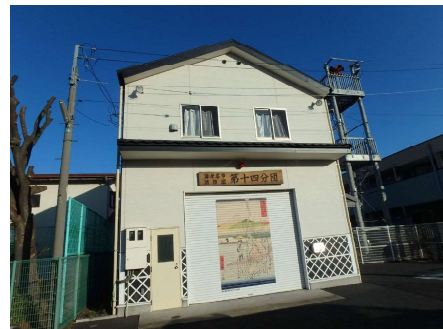
第 14 分団器具置場

- ・ 2013 年（平成 25 年）竣工の地上 2 階建ての施設で、1 階が車庫・資機材置場、2 階が団員の待機室として和室・キッチン等で構成されている。
- ・ 新耐震基準に基づき建設されている。
- ・ 築 11 年と比較的新しく、改修履歴はない。

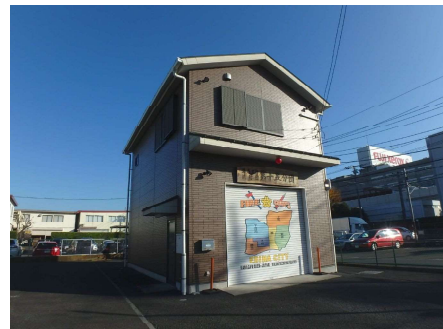
第 15 分団器具置場

- ・ 2010 年（平成 22 年）竣工の地上 2 階建ての施設で、1 階が車庫・資機材置場、2 階が団員の待機室として和室・キッチン等で構成されている。
- ・ 新耐震基準に基づき建設されている。
- ・ 築 14 年と比較的新しく、改修履歴はない。
