今泉小学校校舎外壁補修工事

改修立面図-2<ABC棟東・西立面図>

A-11

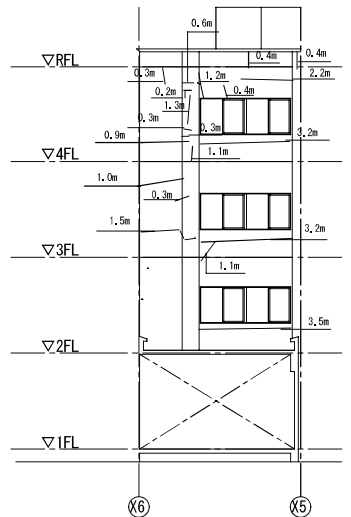
B棟 北側立面図 ※既存外壁吹付タイル仕上

| 凡例 | B・C棟北側 | 計 | 凡例 | B・C棟南側 | 計 |
| ヒビ割れ箇所0.3mm未満 | 44m | | ヒビ割れ箇所0.3mm未満 | 79.8m | |
| ヒビ割れ箇所0.3mm以上 | 91m | | ヒビ割れ箇所0.3mm以上 | 28.1m | |
| 爆裂箇所0.1x0.1程度 | 25ヶ所 | | 爆裂箇所0.1x0.1程度 | 261ヶ所 | |
| 欠損 | 34ヶ所 | | 欠損 | 44ヶ所 | |
| 塗膜浮き | 0.49㎡ | | 塗膜浮き | | |
| モルタル浮き注入 | 111穴 | | モルタル浮き注入 | 14穴 | |

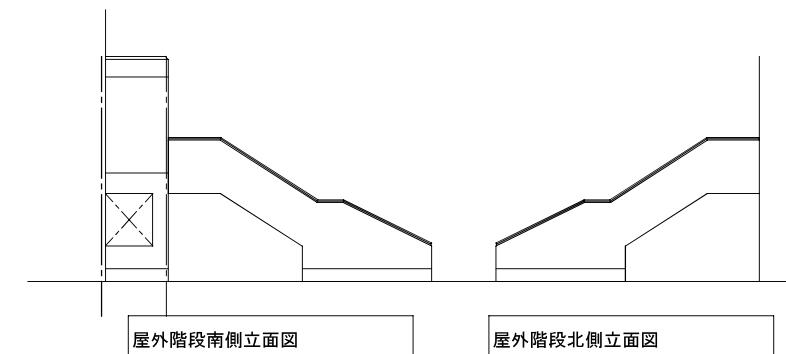
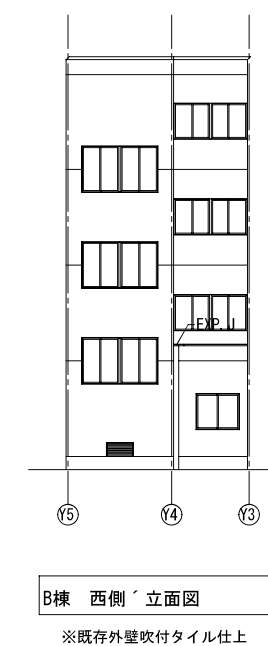
| A, B, C棟 西側立面図 | | | A, B棟 東側立面図 | | |

| A, B, C棟 西側立面図 | | | A, B棟 東側立面図 | | |
|---|---|---|---|---|---|
| 凡例 | 階段室内側壁 手摺壁天場 | 計 | 凡例 | 手摺壁天場 | 計 |
| ————— | ヒビ割れ箇所0.3mm以上 | 19.7m | ————— | ヒビ割れ箇所0.3mm以上 | 0.8m |
| ・ | 爆裂箇所0.1x0.1程度 | 10ヶ所 | ・ | 爆裂箇所0.1x0.1程度 | |
| ・ | 欠損 | 1ヶ所 | ・ | 欠損 | |
