海老名市個別施設計画  
(行政系施設)

令和 2 年 3 月策定

海老名市

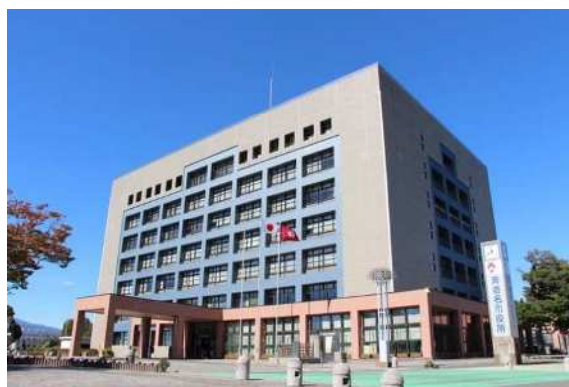
###### ○本館

- ・1989年（平成元年）竣工の鉄骨鉄筋コンクリート造地上7階地下1階建ての施設で、窓口、執務室、議場などがある。
- ・新耐震基準に基づき建設された施設である。
- ・外壁、空調設備（配管を除く）の大規模改修は完了しているが、内装は一度も改修していない。

耐震性に問題はないが、主に改修を行っていない屋上に壁面クラックや鉄筋露出などが生じている。また、内装の全面的な改修はしたことがなく、床、壁、天井が全面的に劣化、損傷が生じており、その他未改修の設備も含めて改修工事の検討が必要である。

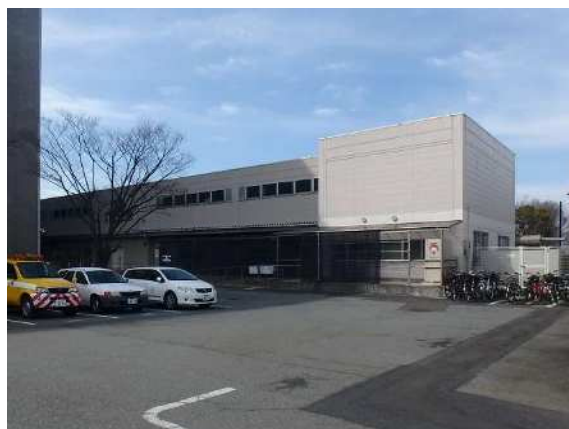
###### ○西棟

- ・1989年（平成元年）竣工の鉄骨造地上2階建ての施設で、執務室、倉庫などがある。
- ・新耐震基準に基づき建設された施設である。
- ・1階を倉庫から会議室に改修し、その後、執務室としている。屋根、2階内部の改修は行われていない。

庇の H 鋼のさびや外壁クラックなどは生じているが、耐震性に問題はない。一方で、2006 年(平成 18 年)に 1 階を倉庫から会議室に改修しているが、床、壁、天井が全体的に劣化、損傷が生じている。

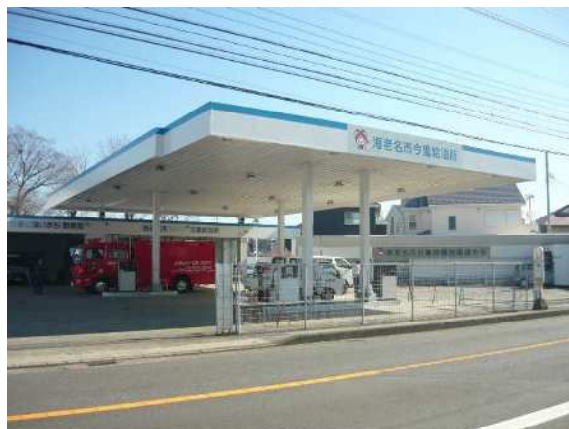
## ②今里給油所

- 1991年（平成元年）竣工の鉄骨造地上2階建ての施設で、給油施設としての役割を果たす。
- 給油施設は公用車の給油施設として利用されている。
- 新耐震基準に基づき建設されている。
- 2023年度（令和5年度）に外装及び設備等の改修工事を実施している。

2023 年度（令和 5 年度）に外装及び設備等改修工事は実施したが、内装等の未改修部には経年相応の劣化がみられる。
