海老名市個別施設計画
(文化スポーツ施設 (スポーツ施設))

令和4年3月策定

海老名市

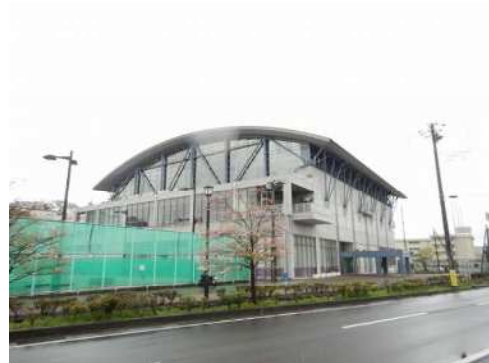
①北部公園（体育館）

- ・ 2001 年（平成 13 年）竣工の鉄筋コンクリート造 3 階建ての建物で、体育館、多目的室、トレーニング室、観覧席、屋内プールなどがある。
- ・ 新耐震基準に基づき建設された施設である。
- ・ 避難所予定施設に指定されている。
- ・ 大規模改修の履歴はない。

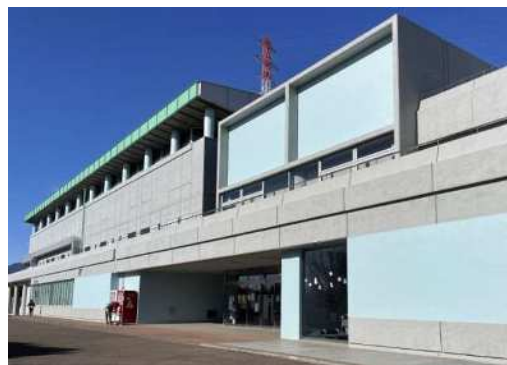
②海老名運動公園(総合体育館)

- ・ 1989 年（平成元年）竣工の鉄筋コンクリート造 地下 1 階地上 3 階建て、メインアリーナ、サブアリーナ、柔道場、剣道場、弓道場、トレーニング室などを持つ複合体育館である。
- ・ 新耐震基準に基づき建設された施設である。
- ・ 外壁改修を実施済。

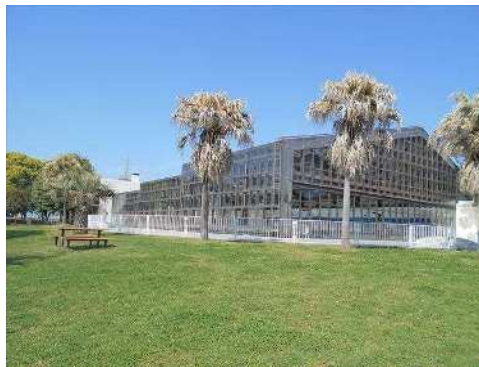
③海老名運動公園（屋内プール）

- ・ 1990 年（平成 2 年）竣工の鉄筋コンクリート造地下 1 階地上 2 階建ての建物で、屋内プールのほか、会議室や研修室などがある。
- ・ 新耐震基準に基づき建設された施設である。
- ・ 大規模改修の履歴はない。

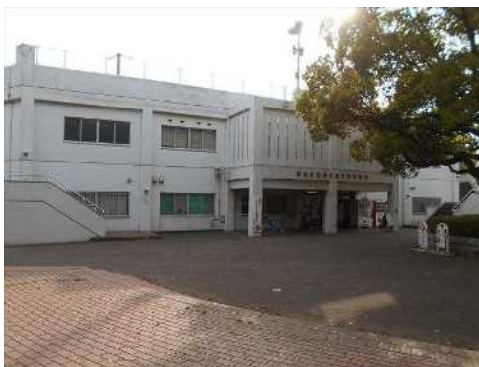
④海老名運動公園（野球場）

- ・ 1983 年（昭和 58 年）竣工の鉄筋コンクリート造 2 階建ての建物で、球場のほか、会議室などがある。
- ・ 新耐震基準に基づき建設された施設である。
- ・ 大規模改修の履歴はない。

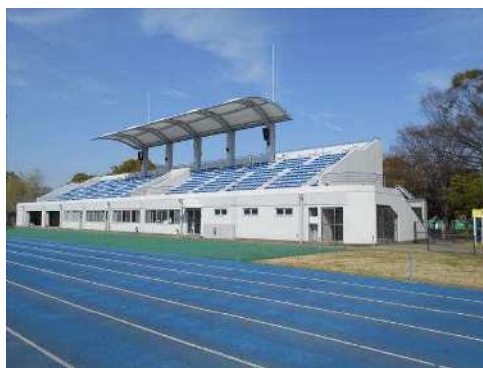
⑤海老名運動公園（陸上競技場）

- ・ 1991 年（平成 3 年）竣工の鉄筋コンクリート造 2 階建ての建物で、競技場のほか、会議室などがある。
- ・ 新耐震基準に基づき建設された施設である。
- ・ 2018 年（平成 30 年）から 2019 年（令和元年）にメインスタンド部分のみではあるが、大規模改修を実施している。

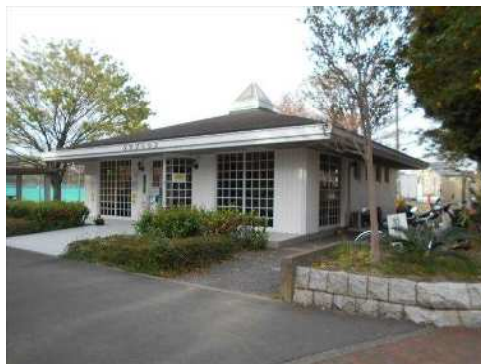
⑥海老名運動公園・庭球場（クラブハウス）

- ・ 2004 年（平成 16 年）竣工の鉄筋コンクリート造 1 階建ての建物で、テニスコートの付帯施設である。
- ・ 内部には更衣室、シャワー室、トイレなどが設置されている。
- ・ 新耐震基準に基づき建設された施設である。
- ・ 大規模改修の履歴はない。

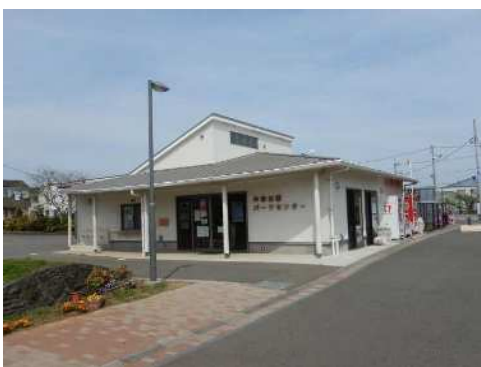
⑦中野公園（管理棟）

- ・ 2017 年（平成 29 年）竣工の木造 1 階建ての建物で、事務所、トイレ、更衣室などが設置されている。
- ・ 新耐震基準に基づき建設された施設である。

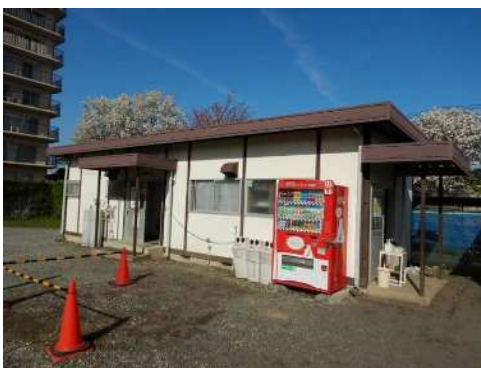
⑧下今泉庭球場

- ・ 1979 年（昭和 54 年）竣工の鉄骨造 1 階建てのクラブハウスで、更衣室、シャワー室、トイレが設置されている。

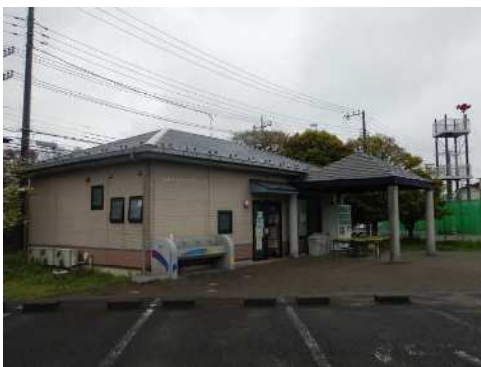
⑨今里庭球場

- ・ 2008 年（平成 20 年）竣工の鉄骨造 1 階建てのクラブハウスで、更衣室、シャワー室、トイレが設置されている。
