海老名市個別施設計画
(保健医療福祉施設 (保育園))

令和4年3月策定

海老名市

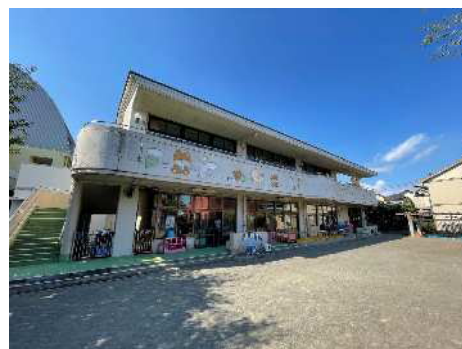
柏ヶ谷保育園 本館

- ・ 1993年（平成5年）竣工の鉄筋コンクリート造2階建ての保育園である。定員120名の保育園の本館である。
- ・ 新耐震基準に基づき建設されている。

柏ヶ谷保育園の本館は外壁にひび割れ、屋根材の破損等の経年劣化がみられ、これまで外装改修工事の実績がない点も加味すると早期に屋根・外壁等の改修工事の実施を検討する必要がある。また、耐用年数を考慮すると、空調設備改修工事の検討も必要である。

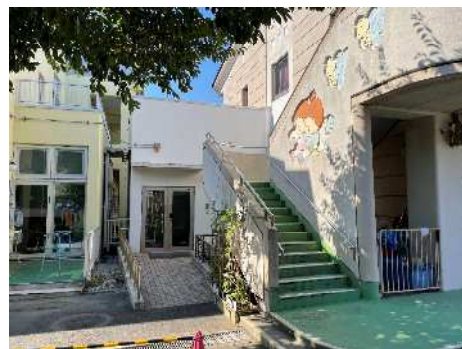
柏ヶ谷保育園 増築棟

- ・ 2009年（平成21年）竣工の鉄筋コンクリート造1階建ての建物であり、柏ヶ谷コミュニティセンターと保育園本館をつなぐ役割となっている。
- ・ 新耐震基準に基づき建設されている。

柏ヶ谷保育園の増築棟は、劣化が軽度であるものの外壁にひび割れ等が発生している。本館の大規模改修工事時期に併せて、外壁・屋根等の改修工事を検討する必要がある。

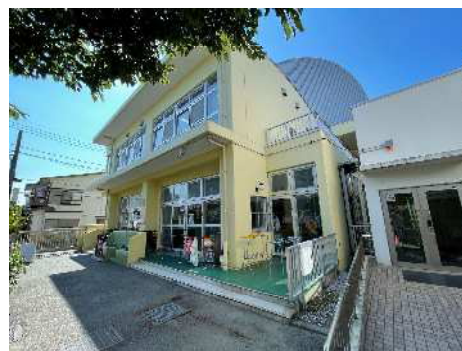
柏ヶ谷保育園 コミセン内増築部分

- ・ 2010年（平成22年）竣工の柏ヶ谷コミュニティセンター内の一部を利用した保育室である。占有面積は119㎡である。
- ・ 新耐震基準に基づき建設されている。

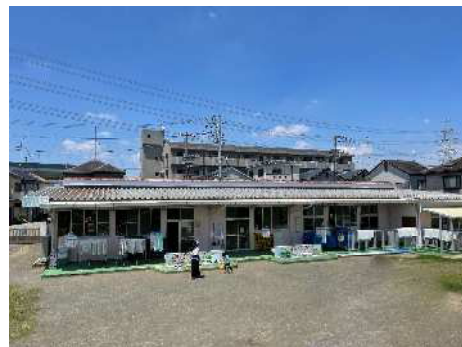
門沢橋保育園

- ・鉄骨造平屋建て一部木造1階建ての保育園である。
- ・鉄骨造部分が1972年（昭和47年）に当初建設され、1983年（昭和58年）に木造部分が増築されている。定員は60名となっている。
- ・1998年（平成10年）に耐震補強工事が行われている。

門沢橋保育園は、外部を中心に施設の劣化が進んでいる状態である。また、2028年（令和10年）3月に廃園を予定している。

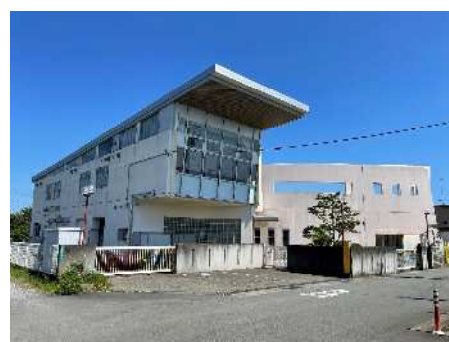
中新田保育園 本館

- ・1998年（平成10年）竣工の鉄筋コンクリート造2階建ての保育園である。定員200名の保育園であり、本館のほかに増築棟が3棟ある。
- ・新耐震基準に基づき建設されている。
- ・2021年（令和3年）～2022年（令和4年）に空調改修工事を実施している。

中新田保育園は、外壁にひび割れ、屋上パラペットのひび割れ等の経年劣化がみられ、これまで外装改修工事の実績がない点も加味すると早期に屋根・外壁等の改修工事の実施を検討する必要がある。また、空調設備の改修工事については2021年（令和3年）～2022年（令和4年）に実施済みである。

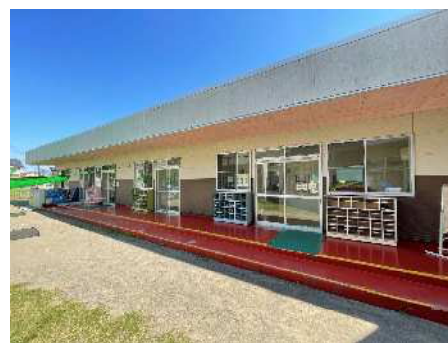
中新田保育園 増築棟①

- ・2012年（平成24年）竣工の鉄骨造1階建ての保育園である。
- ・新耐震基準に基づき建設されている。

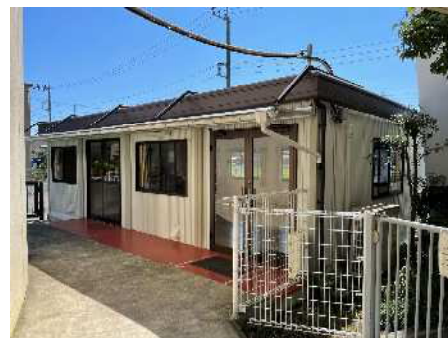
中新田保育園 増築棟②

- ・2015年（平成27年）竣工の鉄骨造1階建ての保育園である。
- ・新耐震基準に基づき建設されている。
- ・2020年（令和2年）3月にリース契約を満了し、5年間の延長更新をしている。

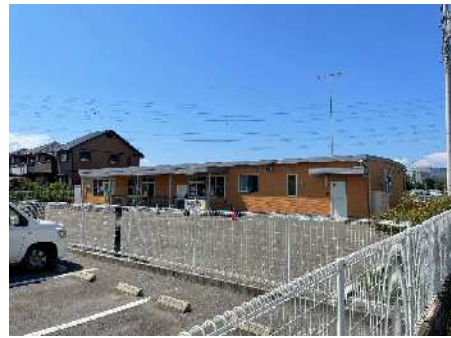
中新田保育園 増築棟③

- ・ 2015 年（平成 27 年）竣工の鉄骨造 1 階建ての保育園である。
- ・ 新耐震基準に基づき建設されている。
- ・ 2020 年（令和 2 年）3 月にリース契約を満了し、5 年間の延長更新をしている。

中新田保育園の増築棟③はリース契約しているプレハブの園舎であり、園の隣接地に設置されている。

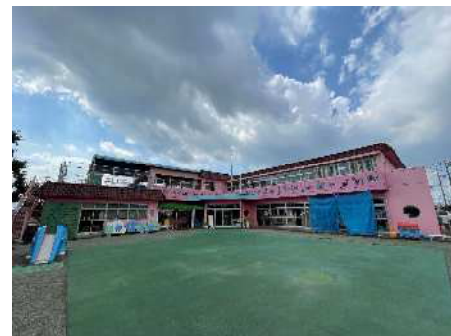
上河内保育園

- ・ 1988 年（昭和 63 年）竣工の鉄筋コンクリート造 2 階建ての保育園である。定員は 120 名となっている。
- ・ 新耐震基準に基づき建設されている。
- ・ 建設時には、民間の保育施設として運営されていたが、2015 年（平成 27 年）に市に移管された。

上河内保育園は、外壁のひび割れや屋上防水の劣化等がみられるため、屋根・外壁等の改修工事の実施を検討する必要がある。また、耐用年数を考慮すると、空調設備改修工事の検討も必要である。
