海老名市個別施設計画
(環境施設)

令和4年12月策定

海老名市

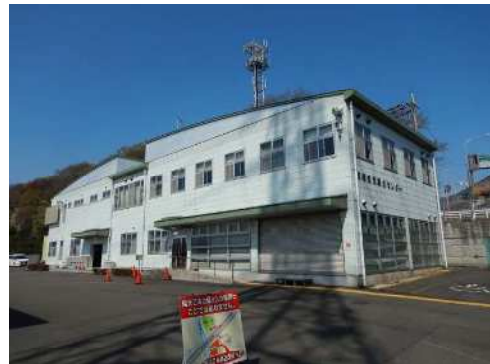
○事務所棟

- ・ 1999年（平成11年）竣工の鉄骨造2階建ての建物で、燃やせるごみ、美化デーごみの収集、し尿・汚水の汲み取りなどを担っている。
- ・ 新耐震基準に基づき建設された施設である。
- ・ 大規模改修の実施履歴はない。
- ・ 外構部分は1979年（昭和54年）竣工。

事務所棟は、外装材の劣化による雨漏りや、鉄骨階段の錆、空調設備の不具合等、経年による劣化が生じており、今後も行政サービスの継続と職員の多様性に対応するため、改修（大規模修繕）・改築（建て替え）の実施を検討する。また、収集体制等を考慮した施設運営を行う。

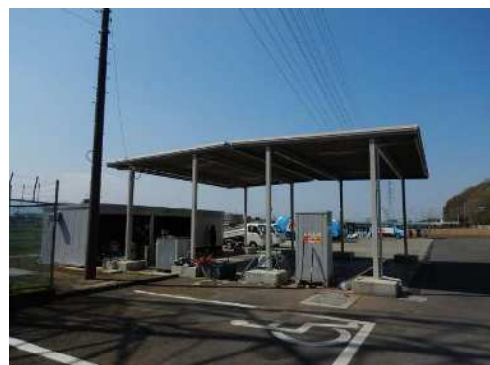
○洗車場・倉庫

- ・ 2019年（平成31年）竣工の鉄骨造1階建ての建物で、塵芥車、し尿車用具の保管倉庫である。
- ・ 新耐震基準に基づき建設された施設である。
- ・ 衛生的な環境を維持するため、使用後の塵芥車及びし尿車の洗車場である。
- ・ 油水分離槽を設置し、適正な排水処理を行っている。

洗車場・倉庫は目立った劣化は見られないが、施設が引き続き良好な状態を保っていけるよう定期的な点検とメンテナンスを実施していく。

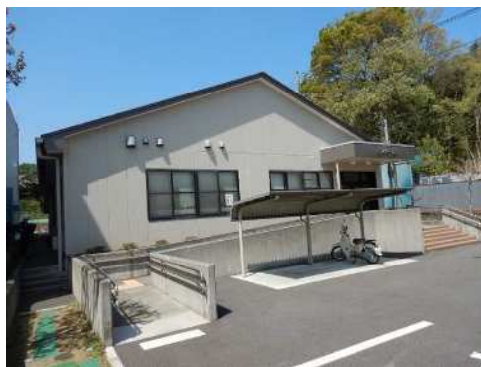
○ビジター棟

- 2001年（平成13年）竣工の鉄骨造1階建ての施設である。
- 新耐震基準に基づき建設された施設である。
- 元々はリサイクルプラザの建物で、再生家具の販売等を実施していた。
- 現在は市民等へ資源化の推進を啓発する施設となっている。
- 2017年（平成29年）から2019年（令和元年）にかけて部分改修を実施し、現用途に変更された。

2019年（令和元年）に改修しているが、2001年（平成13年）施工時部分は、基礎のひび割れや雨天時の排水不良等の劣化がみられる。

2019年（令和元年）に改修していない部分の劣化（雨天時の外構排水不良、基礎ひび割れ、内装材ひび割れ等）は、引き続き経過観察と定期的な点検により修繕時期を検討していく。

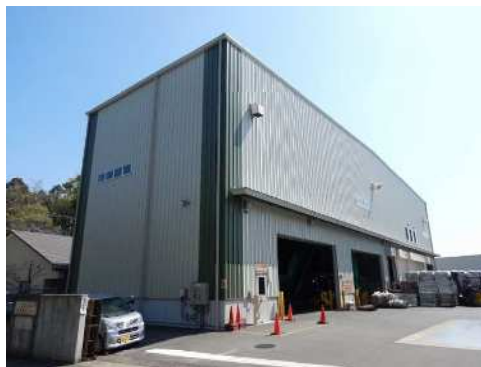
○缶・びん類処理棟

- 2019年（令和元年）竣工の鉄骨造2階建ての建物で、缶・びんの処理を行っている。
- 新耐震基準に基づき建設された施設である。

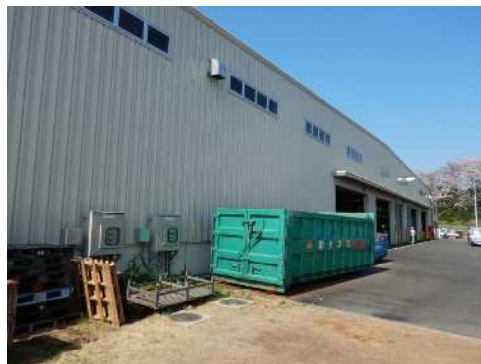
○ペット・プラ処理棟

- 2019年（令和元年）竣工の鉄骨造2階建ての建物で、回収されたペットボトルや容器包装プラスチックの保管および処理を行っている。
- 新耐震基準に基づき建設された施設である。

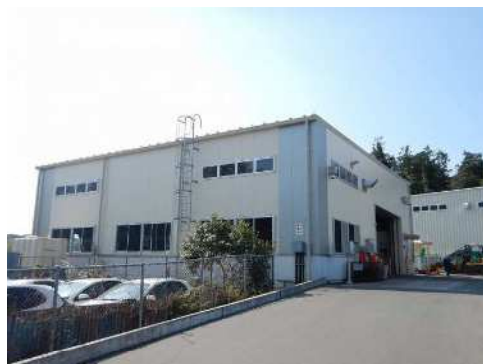
○不燃物処理設備棟

- 2019年（令和元年）竣工の鉄骨造1階建ての建物で、回収された不燃物の保管および処理を行っている。
- 新耐震基準に基づき建設された施設である。

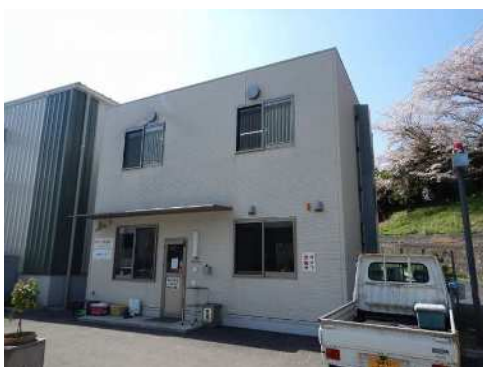
○事務所棟

- 2019年（令和元年）竣工の鉄骨造2階建ての建物である。
- 新耐震基準に基づき建設された施設である。

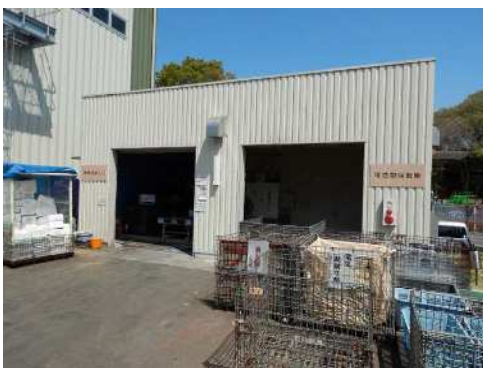
○可燃物保管棟

- 2019年（令和元年）竣工の鉄骨造1階建ての建物で、回収された廃食用油の貯留やスプレー缶の処理を行っている。
- 新耐震基準に基づき建設された施設である。
