海老名市個別施設計画
(教育施設 (文化財施設))

令和4年12月策定

海老名市

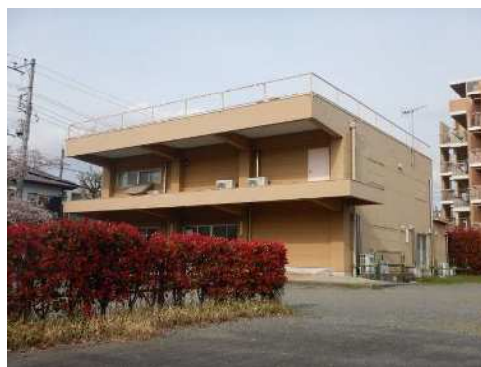
①歴史資料収蔵館

- ・ 1970年（昭和45年）竣工の鉄筋コンクリート造地上2階建て（屋上あり）の施設で、かつての河原口児童館を改修した建物である。
- ・ 閲覧コーナー、事務室、移動式書庫などがある。
- ・ 旧耐震基準に基づき建設された施設である。
- ・ 2009年（平成21年）に用途転用に伴う大規模改修を実施している。

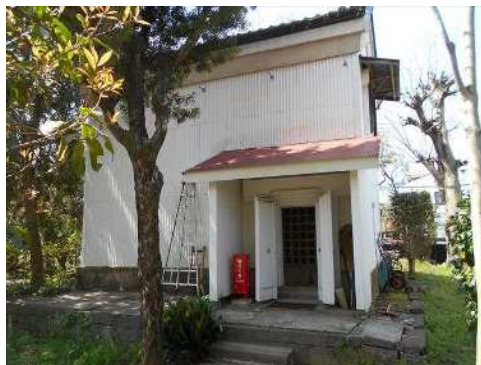
②旧今福家住宅

- 建築物として 1847 年（弘化 4 年）上棟の木造 3 階建ての文庫蔵の他に、1853 年（嘉永 6 年）上棟の表門及び塀、大正時代に設置された裏門から構成される施設である。
- 今福薬医門公園内に所在し、文庫蔵は外観のみの公開としている。
- 2018 年（平成 30 年）11 月 2 日付で国の登録有形文化財に登録された。

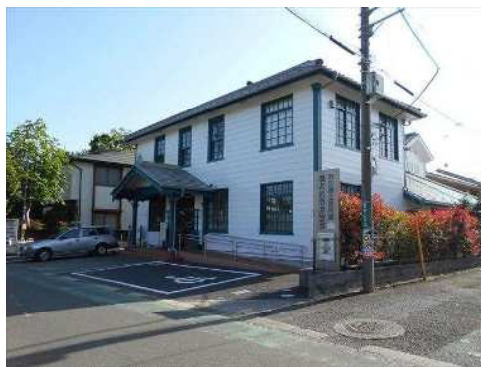
③海老名市温故館

- 1918 年（大正 7 年）竣工の木造一部鉄骨造地上 2 階建ての施設で、かつての海老名村役場庁舎を改修した建物である。
- 2011 年（平成 23 年）に耐震改修を兼ねた移築が実施された。
- 2021 年（令和 3 年）に外壁塗装など改修工事を実施した。
- 2023 年（令和 5 年）8 月 7 日付で国登録有形文化財に登録された。

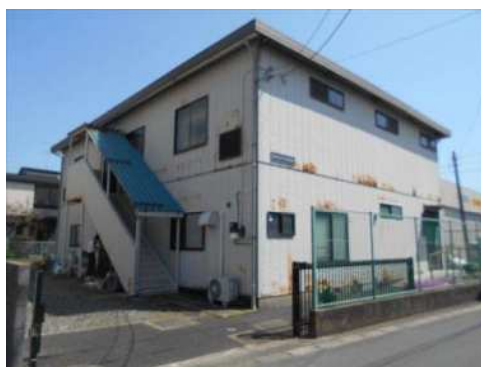
④文化財収蔵庫

- 1994 年（平成 6 年）竣工の鉄骨造地上 2 階建ての施設である。
- 新耐震基準に基づき建設された施設である。
- 2011 年（平成 23 年）に 1 階を倉庫から休憩室、会議室に改修し、西側に入り口を新設した。
