海老名市個別施設計画  
(文化スポーツ施設（スポーツ施設）)

令和 4 年 3 月策定

令和 6 年 8 月改定

海老名市

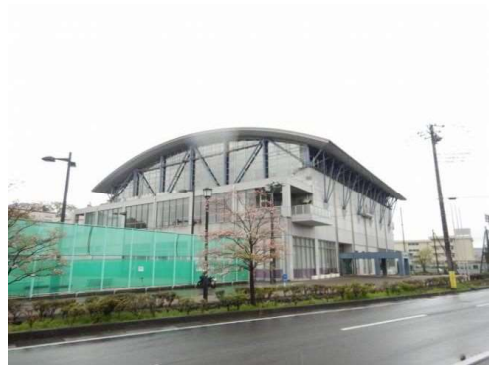
##### ①北部公園（体育館）

- ・ 2001 年（平成 13 年）竣工の鉄筋コンクリート造 3 階建ての建物で、体育館、多目的室、トレーニング室、観覧席、屋内プールなどがある。
- ・ 新耐震基準に基づき建設された施設である。
- ・ 避難所予定施設に指定されている。
- ・ 大規模改修の履歴はない。

全体的に老朽化が進んでおり、体育館については外壁のひび割れや屋根からの雨漏り、水垂れ、内装のタイルやプール天井の浮き及びずれと問題点がある。

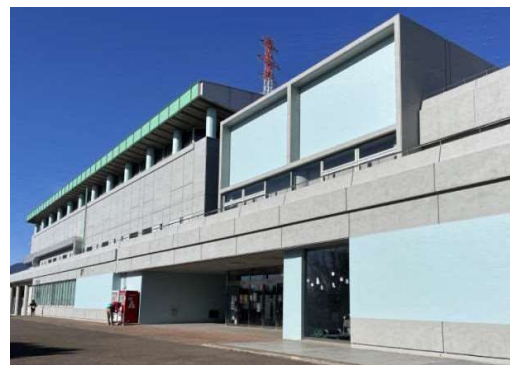
##### ②海老名運動公園(総合体育館)

- ・ 1989 年（平成元年）竣工の鉄筋コンクリート造 地下 1 階地上 3 階建て、メインアリーナ、サブアリーナ、柔道場、剣道場、弓道場、トレーニング室などを持つ複合体育館である。
- ・ 新耐震基準に基づき建設された施設である。
- ・ 外壁改修を実施済。

建築及び設備全体として、一度も大規模改修を実施したことがなく、外部については外壁こそ 2022 年(令和 4 年)に全面的な改修を実施しているため、良好であるものの、屋上については更新、修繕が必要である。内部も、経年劣化に伴い、部分的な改修・更新、修繕が必要である。設備（体育器具関係設備、電気関係設備、空気調和等設備、給排水衛生設備）は、一部更新周期を超えており、改修・更新、修繕が必要である。建物の耐震性に問題はないが、建築の劣化現象のレベルとしては中度に進行している。建物性能を維持していくためには、大規模改修もしくは劣化部位に応じた計画的な改修・更新、修繕が必要である。

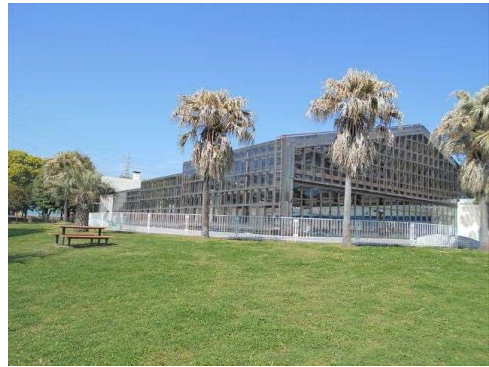
③海老名運動公園（屋内プール）

- 1990 年（平成 2 年）竣工の鉄筋コンクリート造地下 1 階地上 2 階建ての建物で、屋内プールのほか、会議室や研修室などがある。
- 新耐震基準に基づき建設された施設である。
- 大規模改修の履歴はない。

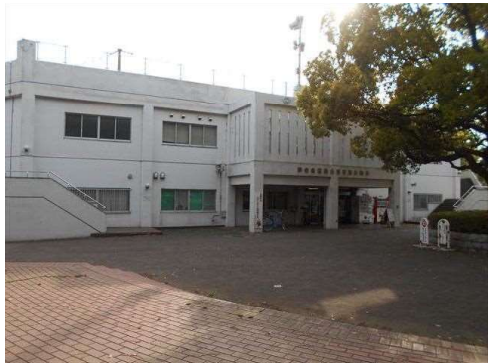
④海老名運動公園（野球場）

- 1983 年（昭和 58 年）竣工の鉄筋コンクリート造 2 階建ての建物で、球場のほか、会議室などがある。
- 新耐震基準に基づき建設された施設である。
- 大規模改修の履歴はない。

築 40 年に達しており、大規模改修を実施していないため、老朽化が著しい。特に錆汁を伴ったひび割れが多くみられる等、外壁の劣化、スタンドからの雨漏りが進んでおり、改修が必要である。

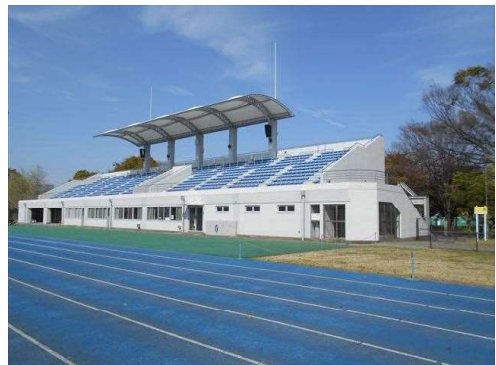
⑤海老名運動公園（陸上競技場）

- 1991 年（平成 3 年）竣工の鉄筋コンクリート造 2 階建ての建物で、競技場のほか、会議室などがある。
- 新耐震基準に基づき建設された施設である。
- 2018 年（平成 30 年）から 2019 年（令和元年）にメインスタンド部分のみではあるが、大規模改修を実施している。

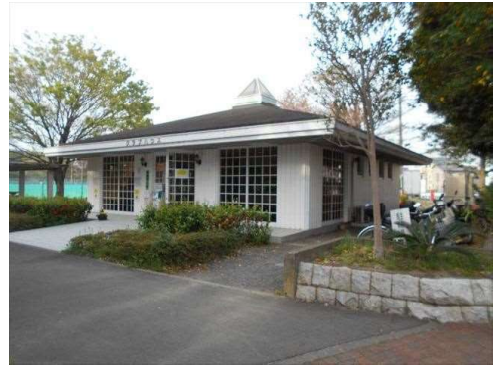
⑥海老名運動公園・庭球場（クラブハウス）

- ・ 2004 年（平成 16 年）竣工の鉄筋コンクリート造 1 階建ての建物で、テニスコートの付帯施設である。
- ・ 内部には更衣室、シャワー室、トイレなどが設置されている。
- ・ 新耐震基準に基づき建設された施設である。
- ・ 大規模改修の履歴はない。

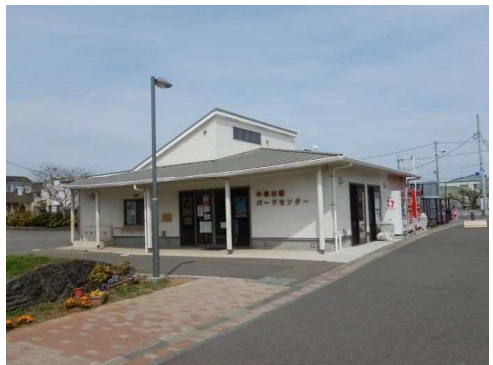
⑦中野公園（管理棟）

- ・ 2017 年（平成 29 年）竣工の木造 1 階建ての建物で、事務所、トイレ、更衣室などが設置されている。
- ・ 新耐震基準に基づき建設された施設である。

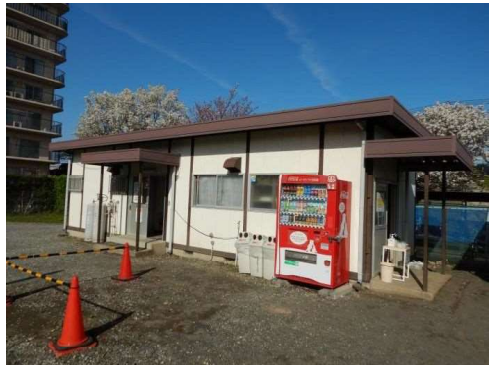
⑧下今泉庭球場

- ・ 1979 年（昭和 54 年）竣工の鉄骨造 1 階建てのクラブハウスで、更衣室、シャワー室、トイレが設置されている。

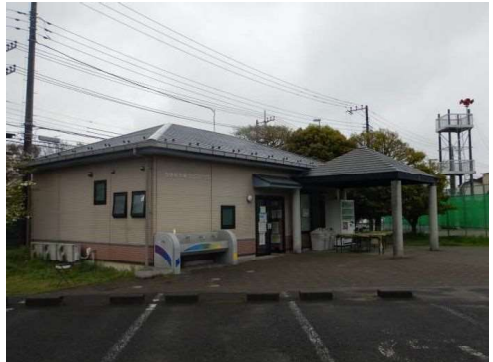
⑨今里庭球場

- ・ 2008 年（平成 20 年）竣工の鉄骨造 1 階建てのクラブハウスで、更衣室、シャワー室、トイレが設置されている。
