海老名市個別施設計画  
(行政系施設(庁舎・給油所))

令和 2 年 3 月策定  
令和 6 年 8 月改定  
海老名市

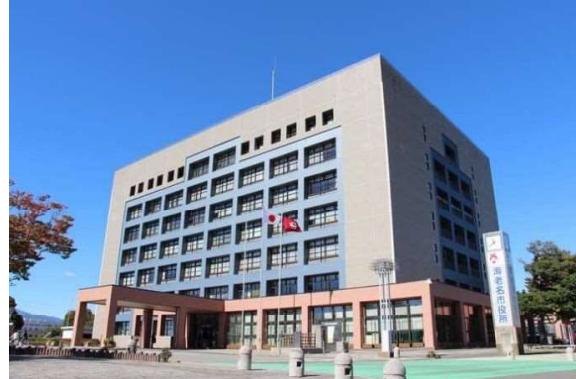
###### ○本館

- ・1989年（平成元年）竣工の鉄骨鉄筋コンクリート造地上7階地下1階建ての施設で、窓口、執務室、議場などがある。
- ・新耐震基準に基づき建設された施設である。
- ・外壁、空調設備（配管を除く）の大規模改修は完了しているが、内装は一度も改修していない。

耐震性に問題はないが、主に改修を行っていない屋上に壁面クラックや鉄筋露出などが生じている。また、内装の全面的な改修はしたことがなく、床、壁、天井が全面的に劣化、損傷が生じており、その他未改修の設備も含めて改修工事の検討が必要である。

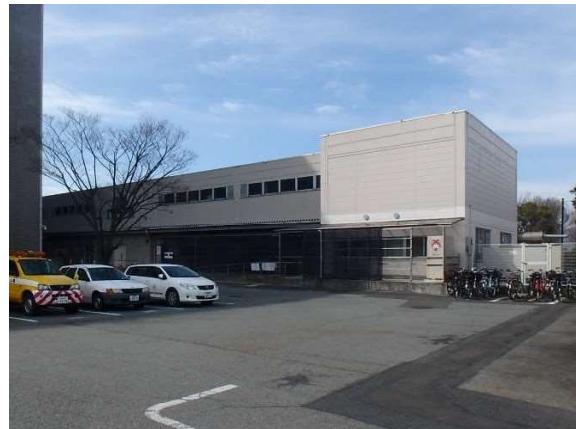
###### ○西棟

- ・1989年（平成元年）竣工の鉄骨造地上2階建ての施設で、執務室、倉庫などがある。
- ・新耐震基準に基づき建設された施設である。
- ・1階を倉庫から会議室に改修し、その後、執務室としている。屋根、2階内部の改修は行われていない。

庇の H 鋼のさびや外壁クラックなどは生じているが、耐震性に問題はない。一方で、2006 年(平成 18 年)に 1 階を倉庫から会議室に改修しているが、床、壁、天井が全体的に劣化、損傷が生じている。

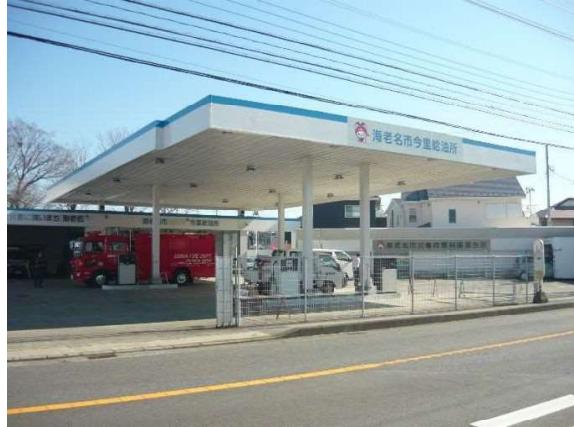
## ②今里給油所

- ・1991年（平成元年）竣工の鉄骨造地上2階建ての施設で、給油施設としての役割を果たす。
- ・給油施設は公用車の給油施設として利用されている。
- ・新耐震基準に基づき建設されている。
- ・2023年度（令和5年度）に外装及び設備等の改修工事を実施している。

2023 年度（令和 5 年度）に外装及び設備等改修工事は実施したが、内装等の未改修部には経年相応の劣化がみられる。
