海老名市個別施設計画  
(地域コミュニティ施設（コミュニティ施設等）)

令和4年12月策定

令和6年8月改定

海老名市

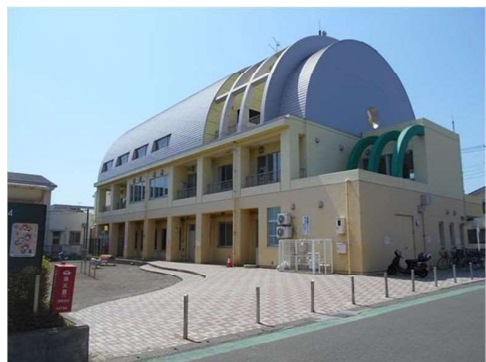
###### ○柏ケ谷コミュニティセンター

- ・ 1986 年（昭和 61 年）竣工の鉄筋コンクリート造 3 階建ての施設で、集会室、保育室、実習室、会議室、レクリエーション室などがある。
- ・ 新耐震基準に基づき建設された施設である。
- ・ 避難所予定施設に指定されている。
- ・ 2008 年（平成 20 年）から 2009 年（平成 21 年）にかけて大規模改修を実施している。

いずれも新耐震基準の建物であり、耐震性に問題はない。また、2008 年（平成 20 年）から 2009 年（平成 21 年）に大規模改修を実施しているが、一部で雨漏りが発生している。

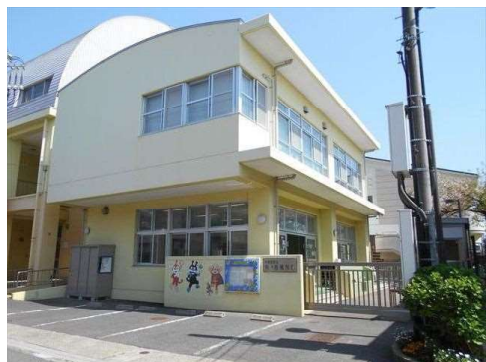
###### ○増築棟

- ・ 2010 年（平成 22 年）竣工の鉄筋コンクリート造 2 階建ての建物で、学習室、休養室などがある。
- ・ 柏ケ谷保育園と隣接しており、1 階部分が柏ケ谷保育園の一部として使用されている。
- ・ 新耐震基準に基づき建設された施設である。

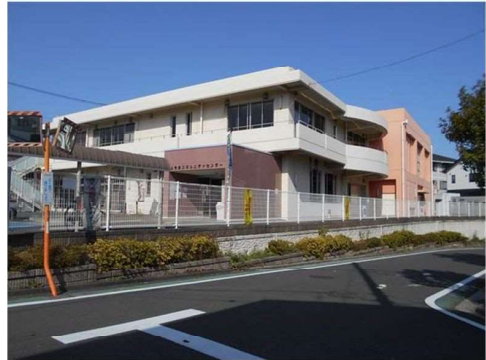
#### ②上今泉コミュニティセンター

- ・ 1991 年（平成 3 年）竣工の鉄筋コンクリート造 2 階建ての施設で、集会室、保育室、レクリエーション室、多目的室、学習室、実習室、会議室などがある。
- ・ 新耐震基準に基づき建設された施設である。
- ・ 避難所予定施設に指定されている。
- ・ 2013 年（平成 25 年）に大規模改修を実施している。

新耐震基準の建物であり、耐震性に問題はない。また、2013 年（平成 25 年）に大規模改修を実施しており、概ね良好であるが、外壁に一部劣化がみられる。

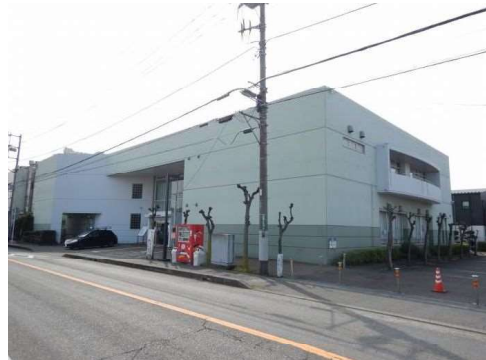
#### ③中新田コミュニティセンター

- ・ 1988 年（昭和 63 年）竣工の鉄筋コンクリート造 2 階建ての施設で、集会室、学習室、休養室、音楽室、保育室、実習室、会議室などがある。
- ・ 新耐震基準に基づき建設された施設である。
- ・ 避難所予定施設に指定されている。
- ・ 2010 年（平成 22 年）から 2011 年（平成 23 年）にかけて大規模改修を実施している。

新耐震基準の建物であり、耐震性に問題はないが、外壁や屋上防水の劣化が進行しており、雨漏りがみられる等、劣化が進んでいる。2010 年（平成 22 年）から 2011 年（平成 23 年）に大規模改修実施。

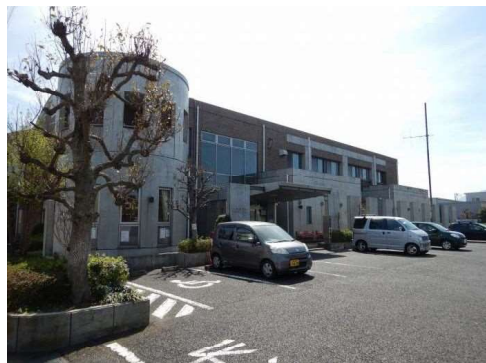
#### ④下今泉コミュニティセンター

- ・ 1997 年（平成 9 年）竣工の鉄筋コンクリート造 2 階建ての施設で、集会室、保育室、レクリエーション室、休養室、実習室、会議室、学習室などがある。
- ・ 新耐震基準に基づき建設された施設である。
- ・ 避難所予定施設に指定されている。
- ・ 大規模改修の履歴はないが、令和 5 年（2023 年）度に空調改修を実施している。

新耐震基準の建物であり、耐震性に問題はないが、外壁タイルに浮きがみられ、過去にも剥落した形跡がある。安全面で懸念があることから、早急な対応が必要である。

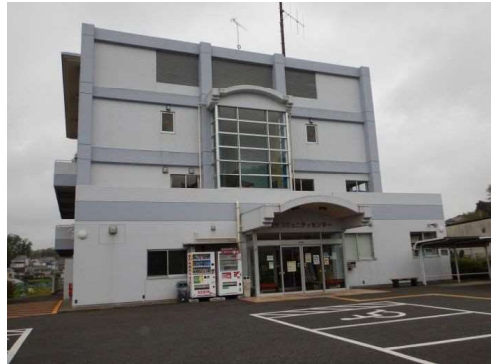
⑤国分コミュニティセンター

- 1992 年（平成 4 年）竣工の鉄筋コンクリート造 3 階建ての施設で、集会室、保育室、音楽室、学習室、実習室、会議室、レクリエーション室などがある。
- 新耐震基準に基づき建設された施設である。
- 避難所予定施設に指定されている。
- 2017 年（平成 29 年）から 2018 年（平成 30 年）にかけて大規模改修を実施している。

新耐震基準の建物であり、耐震性に問題はなく、2017 年（平成 29 年）から 2018 年（平成 30 年）にかけて大規模改修実施済のため、概ね良好であるが、大規模改修時に更新を見送った箇所の劣化が見受けられる。

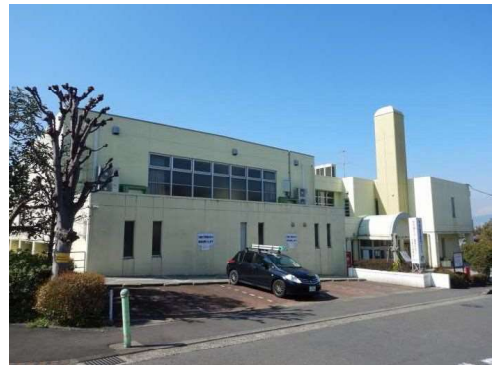
⑥大谷コミュニティセンター

- 1988 年（昭和 63 年）竣工の鉄筋コンクリート造 2 階建ての施設で、集会室、保育室、レクリエーション室、児童遊戯室、実習室、学習室、会議室、休養室などがある。
- 新耐震基準に基づき建設された施設である。
- 避難所予定施設に指定されている。
- 2010 年（平成 22 年）に大規模改修を実施している。

新耐震基準の建物であり、耐震性に問題はない。2010 年（平成 22 年）大規模改修を実施しているが外壁や屋上防水の塗膜が劣化し、雨漏りが発生しており、外部改修または修繕が求められる。

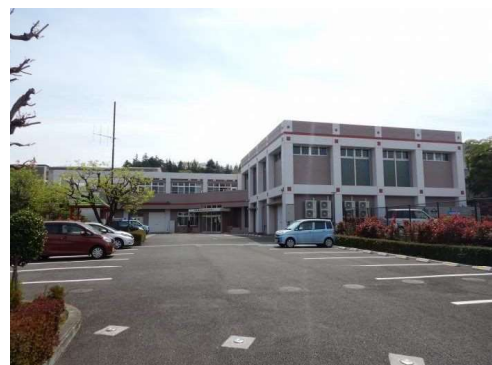
⑦杉久保コミュニティセンター

- 1994 年（平成 6 年）竣工の鉄筋コンクリート造 2 階建ての施設で、集会室、保育室、レクリエーション室、休養室、多目的室、学習室、音楽室、会議室などがある。
- 新耐震基準に基づき建設された施設である。
- 避難所予定施設に指定されている。
- 2019 年（令和元年）から 2020 年（令和 2 年）にかけて大規模改修を実施している。

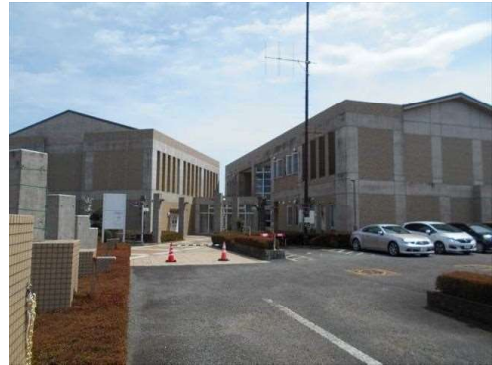
⑧本郷コミュニティセンター

- ・ 1995 年（平成 7 年）竣工の鉄筋コンクリート造 2 階建ての施設で、集会室、保育室、レクリエーション室、休養室、学習室、実習室、会議室などがある。
- ・ 新耐震基準に基づき建設された施設である。
- ・ 避難所予定施設に指定されている。
- ・ 大規模改修の履歴はないが、2023 年（令和 5 年）に空調改修を実施している。

新耐震基準の建物であり、耐震性に問題はないが、外壁や屋上防水の劣化が進行しており、雨漏りがみられるほか、内装も劣化が進んでおり、設備も 2023 年（令和 5 年）度に改修を行った空調以外は、全体的に劣化が進んでいる。

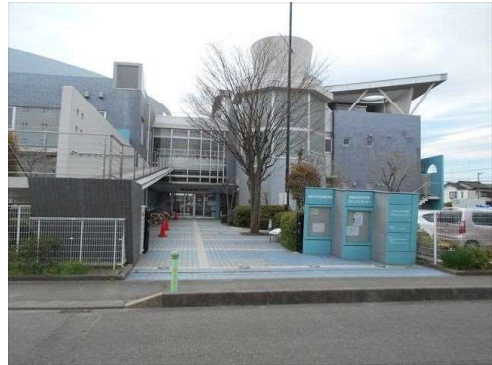
⑨門沢橋コミュニティセンター

- ・ 1995 年（平成 7 年）竣工の鉄筋コンクリート造 2 階建ての施設で、集会室、休養室、スタジオ、多目的室、会議室、学習室、レクリエーション室などがある。
- ・ 有馬図書館と併設しており、図書館は 1 階に同居している。
- ・ 新耐震基準に基づき建設された施設である。
- ・ 避難所予定施設に指定されている。
- ・ 2020 年（令和 2 年）に大規模改修を実施した。

新耐震基準の建物であり、2020 年（令和 2 年）に大規模改修したばかりであるため、問題はみられないが、更新を見送った箇所には部分的な劣化が見られる。

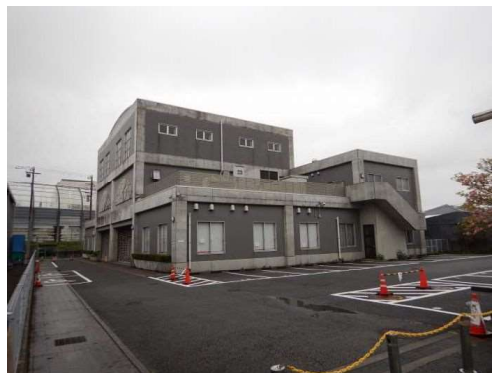
⑩社家コミュニティセンター

- ・ 1996 年（平成 8 年）竣工の鉄筋コンクリート造 2 階建ての施設で、集会室、保育室、休養室、学習室、実習室、会議室、レクリエーション室などがある。
- ・ 新耐震基準に基づき建設された施設である。
- ・ 大規模改修履歴はないが、2022 年（令和 4 年）度に空調改修を実施している。2024 年（令和 6 年）度に残りの共用部と事務室の空調改修を予定している。

新耐震基準の建物であり、耐震性に問題はないが、大規模改修が実施されていないため、全体的に老朽化が進んでいる。特に外部の劣化が著しく、雨漏りが見られるほか、設備や内装も経年劣化が進行している。

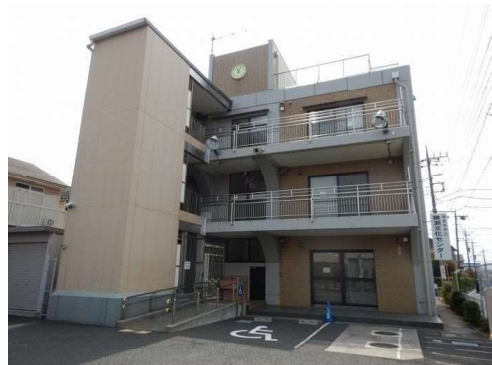
⑪勝瀬文化センター

- 1991 年（平成 3 年）竣工の鉄筋コンクリート造 3 階建ての施設で、遊戯室、談話コーナー、教養室、図書室、学習室、実習室、集会室などがある。
- 新耐震基準に基づき建設された施設である。
- 避難所予定施設に指定されている。
- 2011 年（平成 23 年）から 2012 年（平成 24 年）にかけて大規模改修を実施している。

新耐震基準の建物であり、耐震性に問題はない。また、2011 年（平成 23 年）から 2012 年（平成 24 年）に大規模改修を実施しているが、部分的に外壁の劣化がみられる。

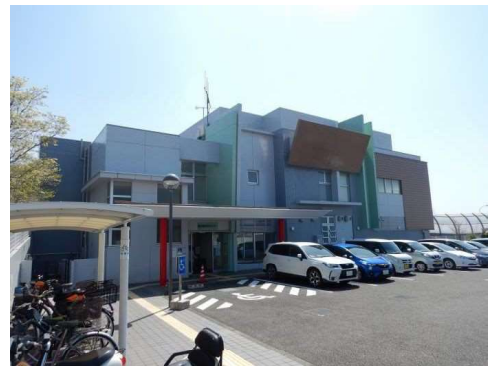
⑫国分寺台文化センター

- 1998 年（平成 10 年）竣工の鉄筋コンクリート造 2 階建ての施設で、集会室、キッズルーム、プレイルーム、多目的室、ヘルスコーナー、会議室、学習室、オアシスルーム、カルチャールーム、図書コーナーなどがある。
- 新耐震基準に基づき建設された施設である。
- 避難所予定施設に指定されている。
- 2018 年（平成 30 年）に大規模改修を実施した。

新耐震基準の建物であり、耐震性に問題はない。また、劣化は経年劣化の範疇であり、建築物としての問題はないが、外構部では、擁壁に亀裂が入っているため、経過観察が必要である。

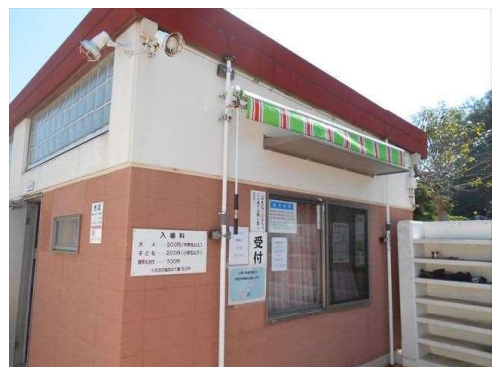
⑬柏ふれあい釣り堀（管理棟）

- 建物としては 1983 年（昭和 58 年）竣工のコンクリートブロック造 1 階建ての建物で、杉本小学校のプール附属棟を改修した簡易な建物である。
- 新耐震基準に基づき建設された施設である。
- 2012 年（平成 24 年）に用途を釣り堀に変更した際、改修を実施している。

新耐震基準の建物であり、耐震性に問題はない。また、劣化も経年劣化の範疇であり、現時点で問題はみられない。もっともコンクリートブロック造の建物は鉄筋コンクリート造や鉄骨造と比較して耐用年数が低いので、今後の老朽化には注意を要する。
