海老名市個別施設計画  
(環境施設)

令和 4 年 12 月策定

令和 6 年 8 月改定

海老名市

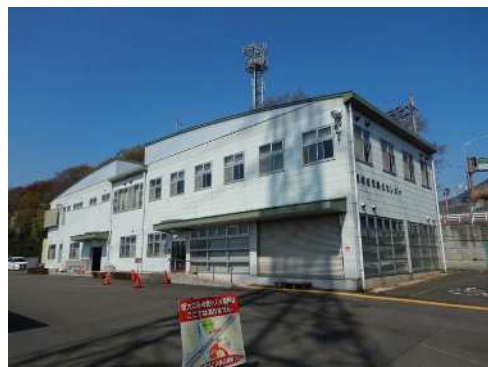
###### ○事務所棟

- ・ 1999年（平成11年）竣工の鉄骨造2階建ての建物で、燃やせるごみ、美化デーごみの収集、し尿・汚水の汲み取りなどを担っている。
- ・ 新耐震基準に基づき建設された施設である。
- ・ 大規模改修の実施履歴はない。
- ・ 外構部分は1979年（昭和54年）竣工。

事務所棟は、外装材の劣化による雨漏りや、鉄骨階段の錆、空調設備の不具合等、経年による劣化が生じており、今後も行政サービスの継続と職員の多様性に対応するため、改修（大規模修繕）・改築（建て替え）の実施を検討する。また、収集体制等を考慮した施設運営を行う。

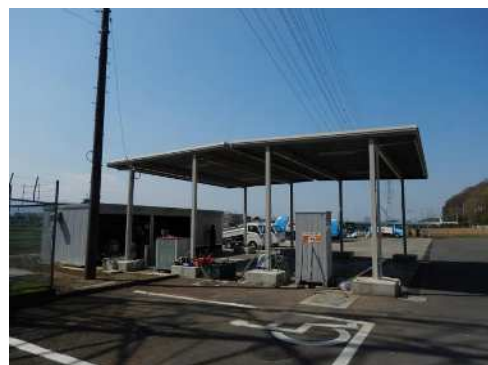
###### ○洗車場・倉庫

- ・ 2019年（平成31年）竣工の鉄骨造1階建ての建物で、塵芥車、し尿車用具の保管倉庫である。
- ・ 新耐震基準に基づき建設された施設である。
- ・ 衛生的な環境を維持するため、使用後の塵芥車及びし尿車の洗車場である。
- ・ 油水分離槽を設置し、適正な排水処理を行っている。

洗車場・倉庫は目立った劣化は見られないが、施設が引き続き良好な状態を保っていけるよう定期的な点検とメンテナンスを実施していく。

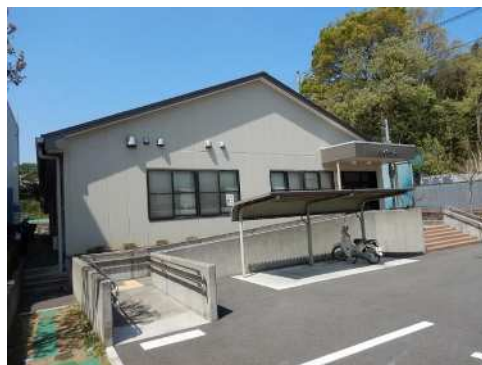
### ○ビジター棟

- ・ 2001 年（平成 13 年）竣工の鉄骨造 1 階建ての施設である。
- ・ 新耐震基準に基づき建設された施設である。
- ・ 元々はリサイクルプラザの建物で、再生家具の販売等を実施していた。
- ・ 現在は市民等へ資源化の推進を啓発する施設となっている。
- ・ 2017 年（平成 29 年）から 2019 年（令和元年）にかけて部分改修を実施し、現用途に変更された。

2019 年（令和元年）に改修しているが、2001 年（平成 13 年）施工時部分は、基礎のひび割れや雨天時の排水不良等の劣化がみられる。

2019 年（令和元年）に改修していない部分の劣化（雨天時の外構排水不良、基礎ひび割れ、内装材ひび割れ等）は、引き続き経過観察と定期的な点検により修繕時期を検討していく。

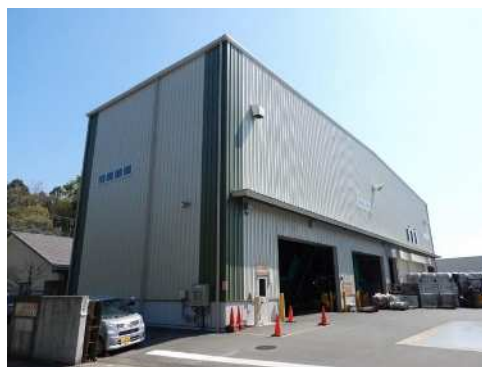
### ○缶・びん類処理棟

- ・ 2019 年（令和元年）竣工の鉄骨造 2 階建ての建物で、缶・びんの処理を行っている。
- ・ 新耐震基準に基づき建設された施設である。

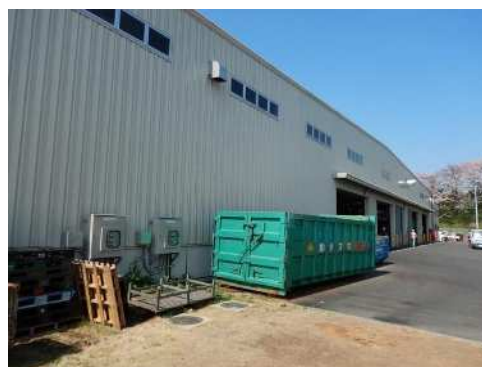
### ○ペット・プラ処理棟

- ・ 2019 年（令和元年）竣工の鉄骨造 2 階建ての建物で、回収されたペットボトルや容器包装プラスチックの保管および処理を行っている。
- ・ 新耐震基準に基づき建設された施設である。

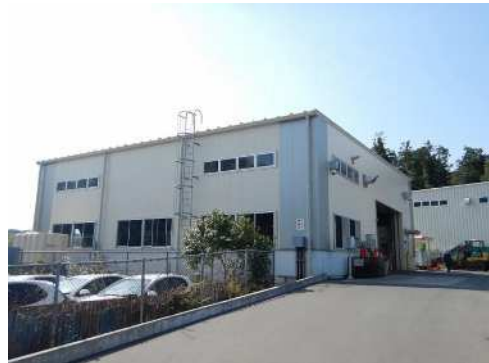
○不燃物処理設備棟

- 2019 年（令和元年）竣工の鉄骨造 1 階建ての建物で、回収された不燃物の保管および処理を行っている。
- 新耐震基準に基づき建設された施設である。

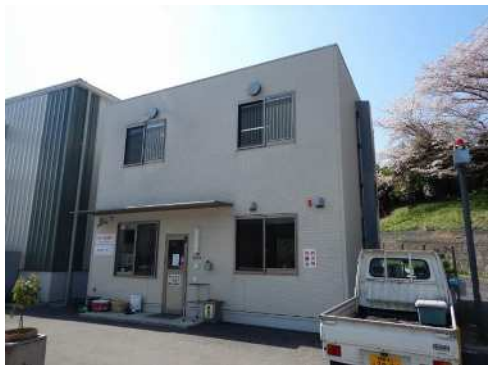
○事務所棟

- 2019 年（令和元年）竣工の鉄骨造 2 階建ての建物である。
- 新耐震基準に基づき建設された施設である。

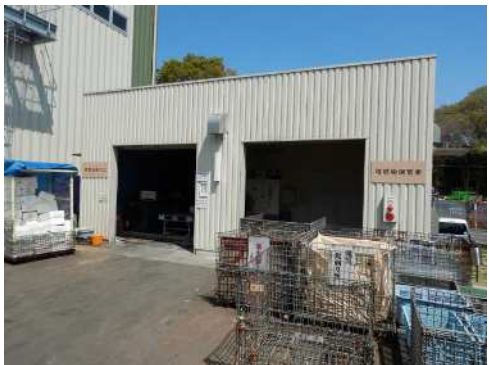
○可燃物保管棟

- 2019 年（令和元年）竣工の鉄骨造 1 階建ての建物で、回収された廃食用油の貯留やスプレー缶の処理を行っている。
- 新耐震基準に基づき建設された施設である。
