海老名市個別施設計画
(その他施設 (大型防災備蓄倉庫))

令和4年3月策定

海老名市

本計画における対象施設は、大型防災備蓄倉庫である。

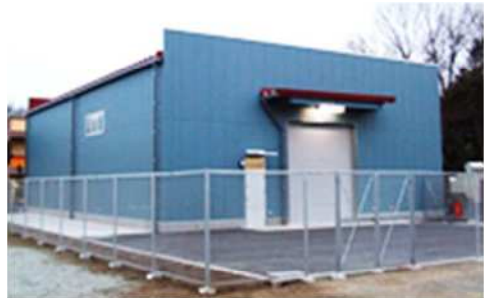
北部大型防災倉庫

- ・ 2011 年（平成 23 年）竣工の 1 階建ての倉庫である。
- ・ 災害支援物資の保管が主用途であり、災害時は各避難所への物資輸送の拠点となる。
- ・ 停電時を想定して、自家用発電装置が設置されている。
- ・ 災害時に仮設シャワー等を利用することを想定して、東側敷地内に散水栓が 11 か所整備されている。
- ・ 新耐震基準に基づき建設されている。
- ・ 令和元年に、大型車両の出入りを可能にするため、隣接する上星小学校校庭側に門扉を増設した。

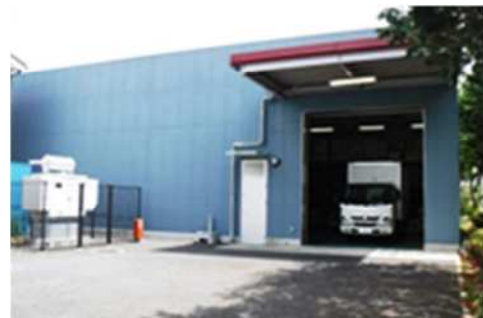
中部大型防災備蓄倉庫

- ・ 2012 年（平成 24 年）竣工の 1 階建ての倉庫である。
- ・ 災害支援物資の保管が主用途であり、災害時は各避難所への物資輸送の拠点となる。
- ・ 停電時を想定して、自家用発電装置が設置されている。
- ・ 新耐震基準に基づき建設されている。

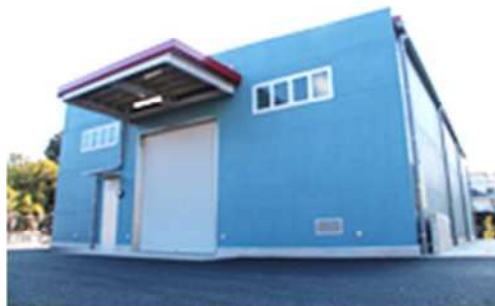
南部大型防災備蓄倉庫

- ・ 2013年（平成25年）竣工の1階建ての倉庫である。
- ・ 災害支援物資の保管が主用途であり、災害時は各避難所への物資輸送の拠点となる。
- ・ 停電時を想定して、自家用発電装置が設置されている。
- ・ 海老名市地域防災計画の中で、消防庁舎及びその他市の施設が被災した場合も想定し、災害対策本部の代替地として、また、国等からのプッシュ型支援にも対応できるよう敷地の拡充整備を図ることとしている。
- ・ 新耐震基準に基づき建設されている。
- ・ 2017年（平成29年）度に隣接する活動用地の整備に伴い、門扉を増設した。
- ・ 2019年（令和元年）度に電動フォークリフト導入に伴い、動力電源の設置工事を行った。
