平成30年度交通安全プログラム 海老名小学校通学路安全対策箇所図

平成30年度交通安全プログラム 柏ヶ谷小学校通学路安全対策箇所図①

平成30年度交通安全プログラム 柏ヶ谷小学校通学路安全対策箇所図②

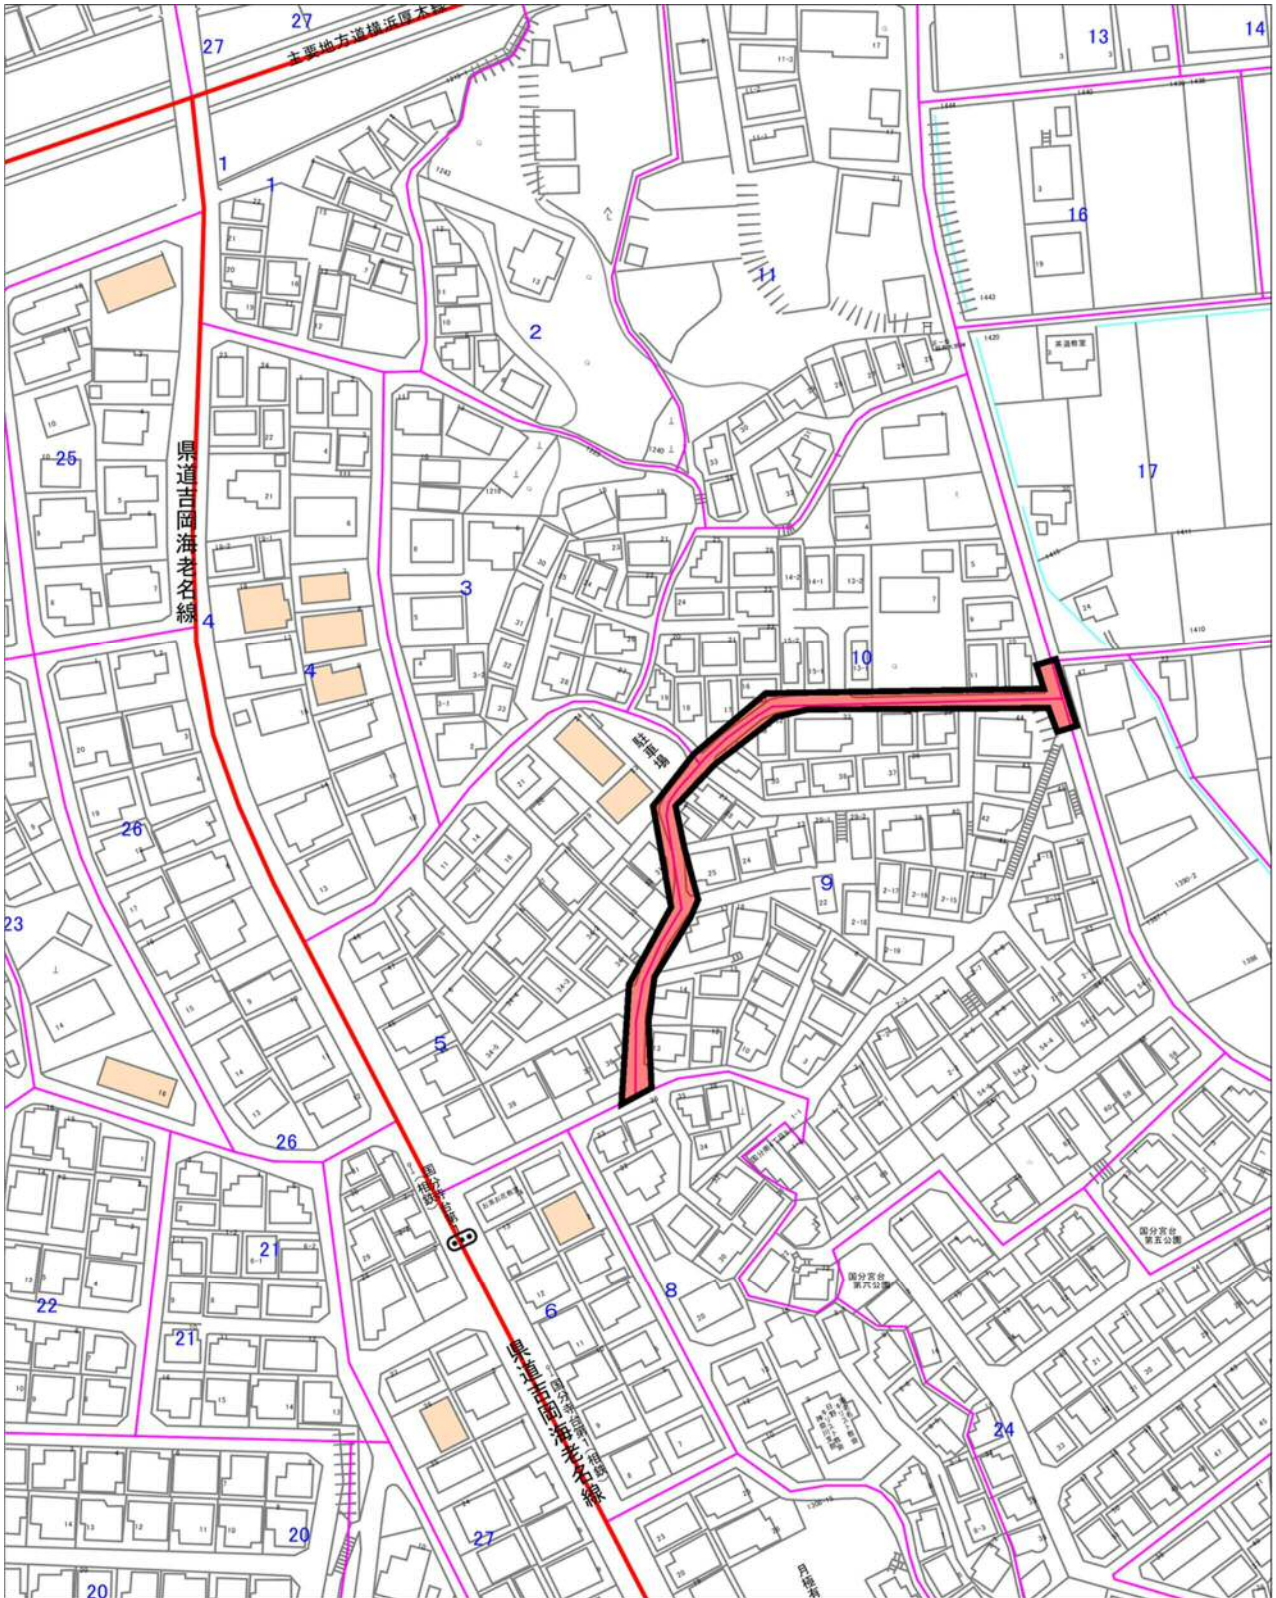
【箇所名・住所】国分南4丁目11番25号付近丁字路

【路線名】市道28、1059、1060号線

- ・道路幅員が狭く、朝の通行車両が多い。・歩行者と車両が近接して通行し危険である。

- ・市道28号線は今年度に路面の修繕を行い、併せてグリーンベルト、T字路の塗装をする。
- ・スクールゾーンは文字なしで絵のみのものを新設する。

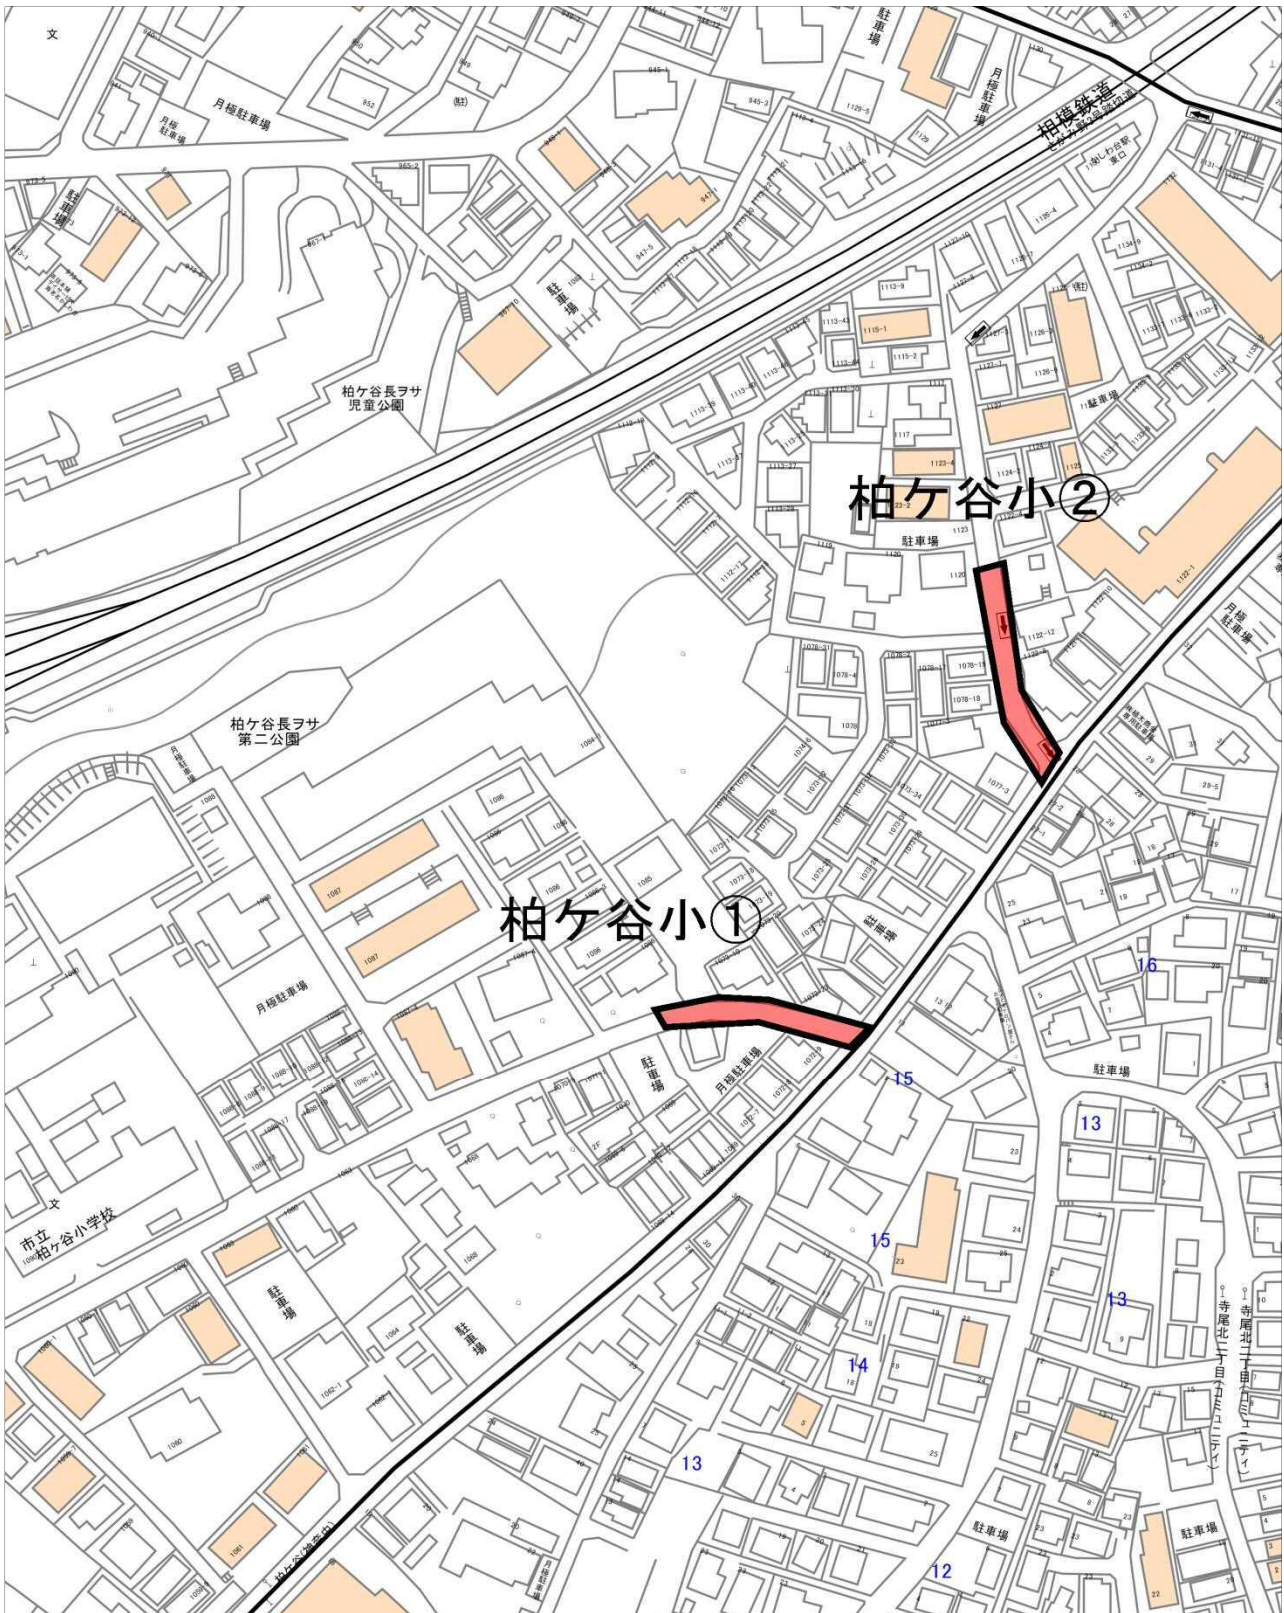
柏ヶ谷小①

【箇所名・住所】 柏ヶ谷1073先

【路線名】 市道3・4号線合流点

- ・ 時間指定（7：00～8：30）の進入禁止だが無視している車両が後を絶たない。
- ・ 交通量が多く、進入してくる車両があると歩行スペースにはみ出してすれ違うため危険。

- ・ 進入禁止箇所において警察官による立哨を行う。

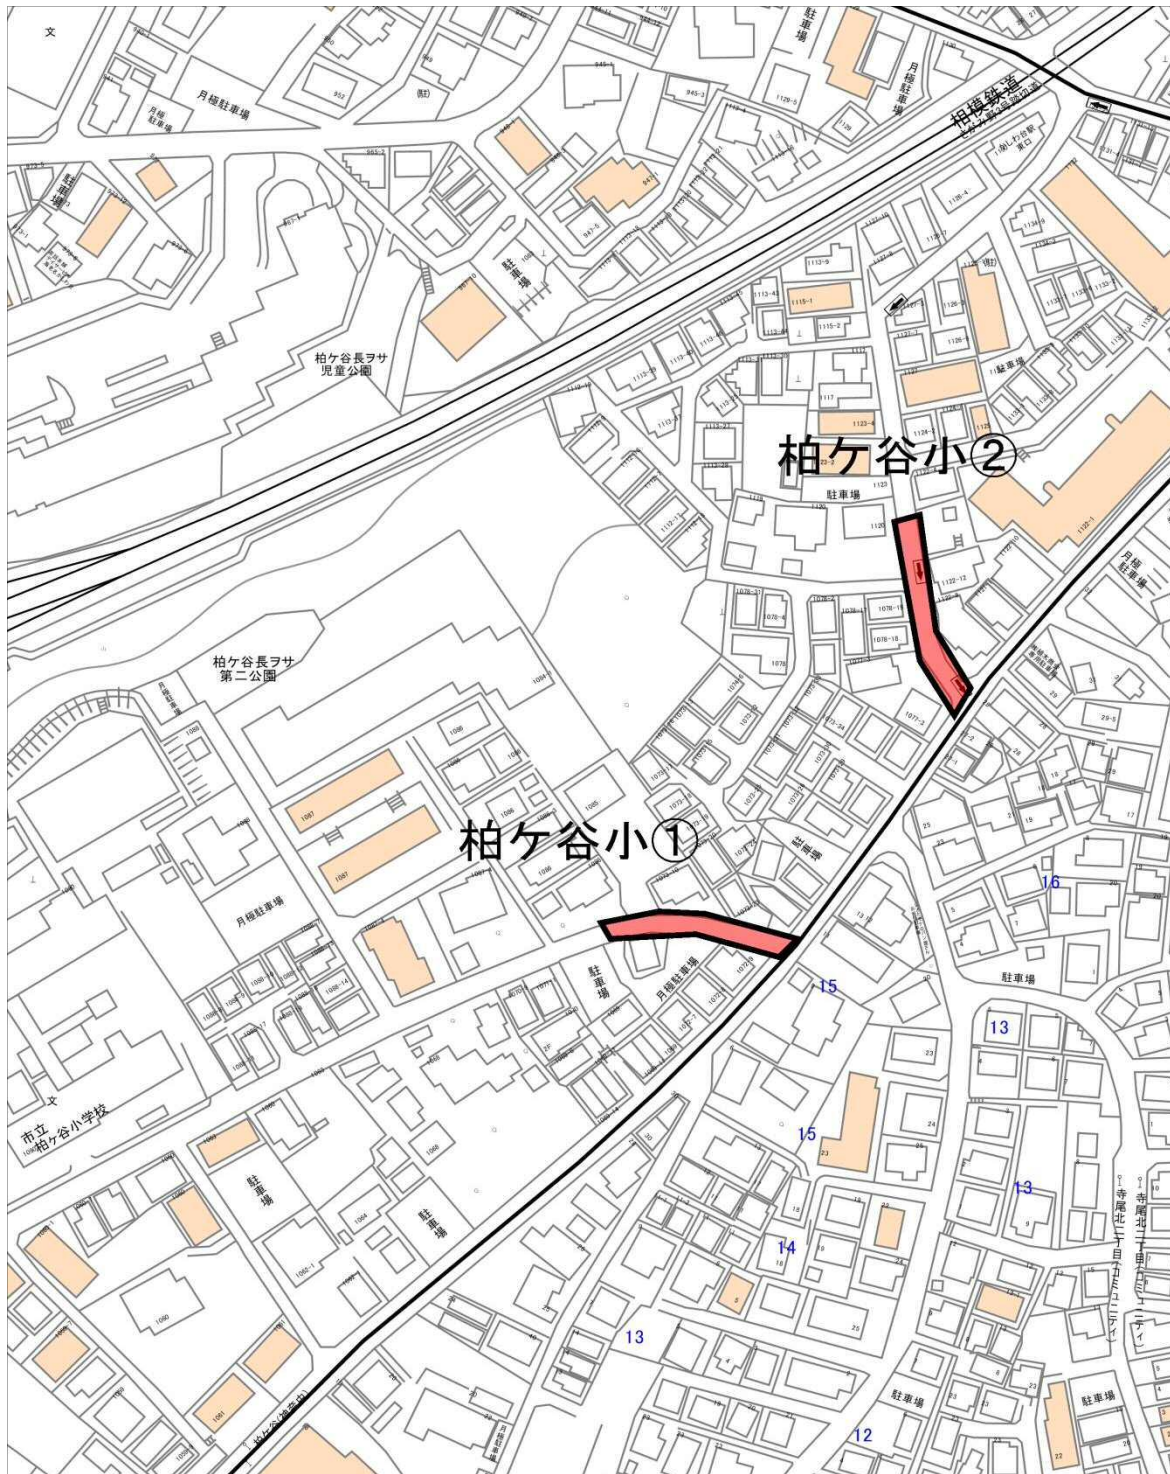
柏ヶ谷小②

【箇所名・住所】 柏ヶ谷1132～1120

【路線名】 市道104号線

- ・一方通行の道路で一時停止があるが、停止線では止まらず、横断歩道上まで出てくる車両がほとんど。
- ・PTAで立哨は実施しているが危険である。

- ・路面標示等は昨年度実施したので、しばらくは効果をみたい。
- ・一時停止においては、警察官が立っていても無視してしまう車両が多いため、立哨では効果が期待できない。
- ・市境のため、大和署と連携できればしていきたい。
- ・警察において、再度、標示、標識の効果の検証を含めて点検する。
- ・市道4号線の外側線が消えている箇所があるので、修繕を検討したい。
