入札に関する質疑

| 件 名 | (一般委託) 7699_海老名市立海老名小学校ほか 18 校屋内外遊具体育器具安全点検保守 | | |

| 点検写真台帳 | | | |
| 製品名 | 15 | 吊下式バスケットゴール | |

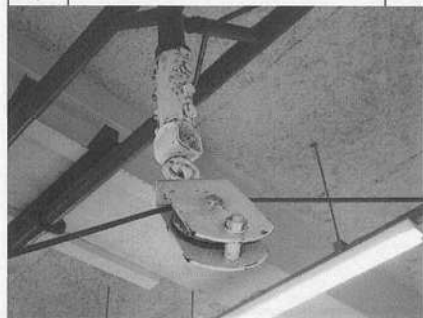
| 3 | | - | 4 | | - |

| 写真No. | 滑車状況 | 判定 | 写真No. | ワイヤー巻取部状況 | 判定 |

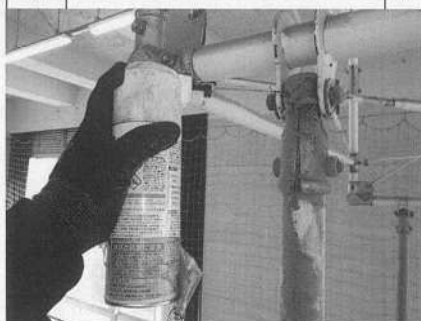
| 5 | | - | 6 | | 済 |

| 写真No. | ワイヤー巻取機 | 判定 | 写真No. | 給油 | 判定 |

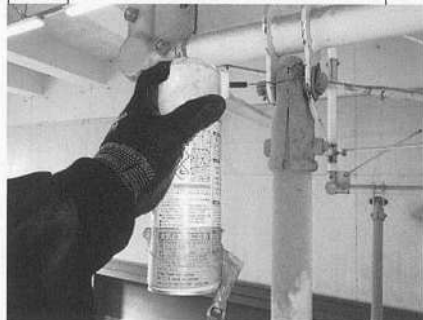
| 13 | | 済 | 14 | | - |

| 写真No. | 給油 | 判定 | 写真No. | 上部点検状況 | 判定 |

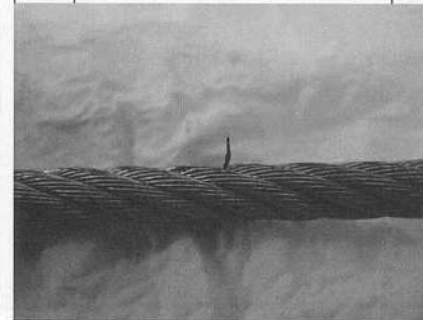
| 9 | | - | 10 | | D |

| 写真No. | 全景 ステージ側 | 判定 | 写真No. | ワイヤー索線切れ | 判定 |

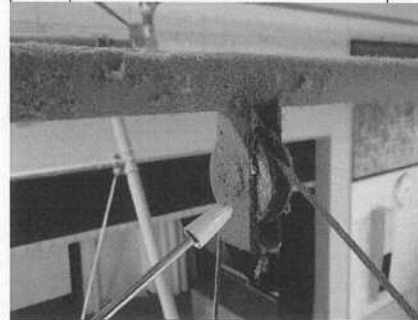
| 11 | | C | 12 | | C |

| 写真No. | 滑車回転不良 | 判定 | 写真No. | ワイヤークリップ取付不良 | 判定 |

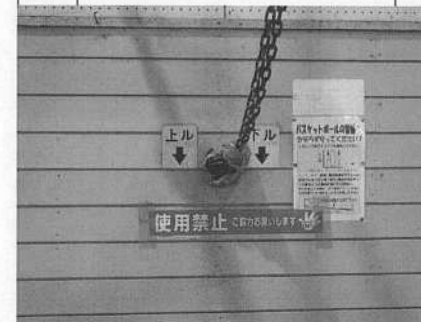
| 19 | | - |

| 写真No. | 使用禁止 | 判定 |

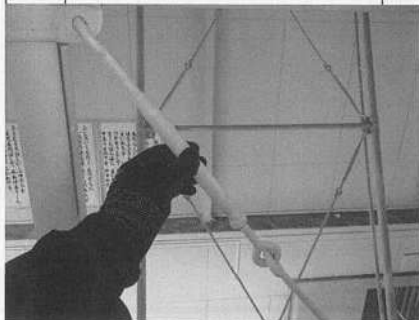
| 写真No. | 筋交い緩み | 判定 | 写真No. | 滑車回転不良 | 判定 |
| 3 | | B | 4 | | C |

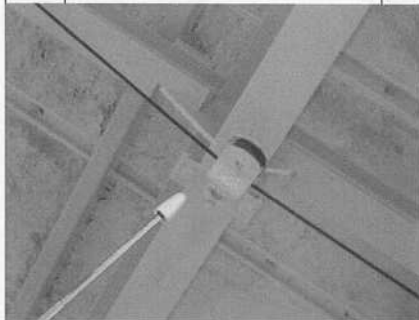
| 写真No. | 滑車回転不良 | 判定 | 写真No. | 滑車状況 | 判定 |

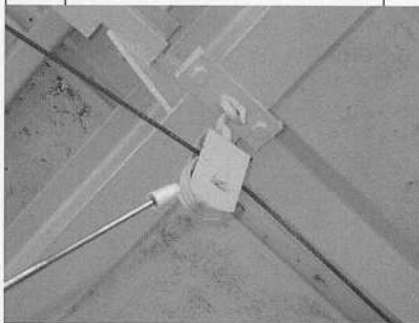
| 写真No. | 滑車回転不良 | 判定 |
| 14 | | C |

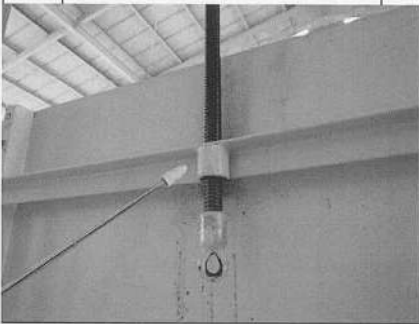
| 点検写真台帳 | | | | | |
|---|---|---|---|---|---|
| 写真No. | 全景 妻側 | 判定 | 写真No. | ボード上下昇降不良 | 判定 |
| 1 | | - | 2 | | C |

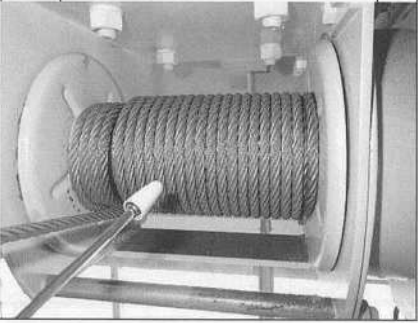
| 点検写真台帳 | | | | | |
|---|---|---|---|---|---|
| 写真No. | ワイヤー選定不良 (油気なし) | 判定 | 写真No. | 滑車状況 | 判定 |
| 3 | | C | 4 | | - |

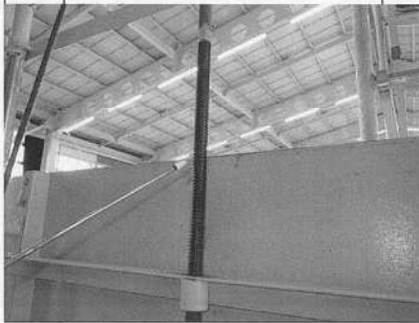
| 点検写真台帳 | | | | | |
|---|---|---|---|---|---|
| 写真No. | 全景 ステージ側 | 判定 | 写真No. | ボード上下昇降不良 | 判定 |
| 9 | | - | 10 | | C |

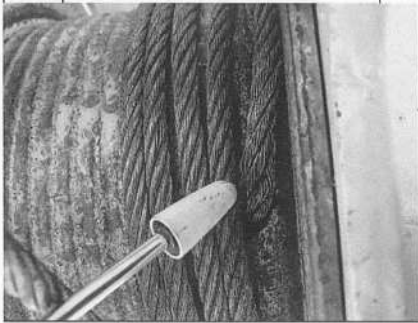
| 点検写真台帳 | | | | | |
|---|---|---|---|---|---|
| 写真No. | ワイヤー潰れ | 判定 | 写真No. | 滑車回転不良 | 判定 |
| 11 | | C | 12 | | C |

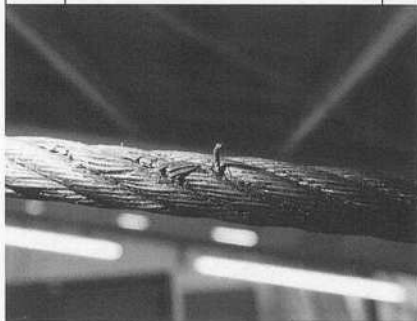
| 点検写真台帳 | | | |
|---|---|---|---|
| 写真No. | ワイヤー素線切れ | 判定 | |
| 3 | | D | |

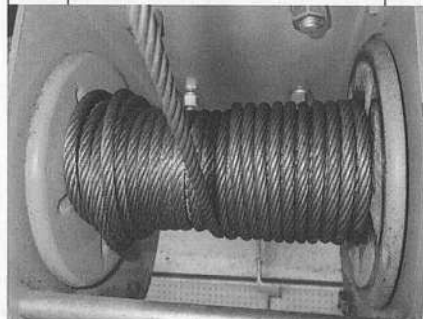
| 写真No. | ワイヤー巻取部状況 | 判定 | 写真No. | ワイヤー巻取機 | 判定 |

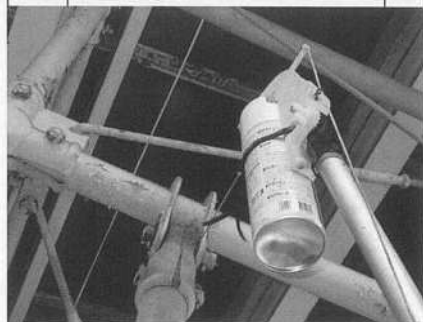
| 写真No. | 給油 | 判定 | 写真No. | 上部点検状況 | 判定 |

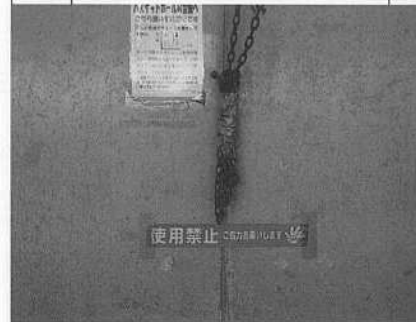
| 写真No. | 使用禁止 | 判定 | 写真No. | 全景 ステージ側 | 判定 |

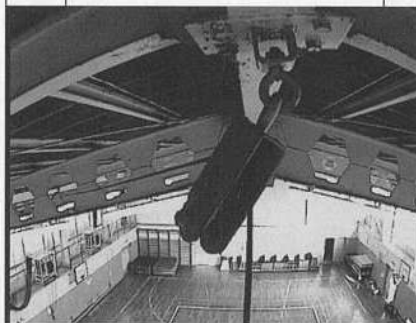
| 写真No. | ワイヤーフレーム接触 | 判定 | 写真No. | 滑車状況 | 判定 |

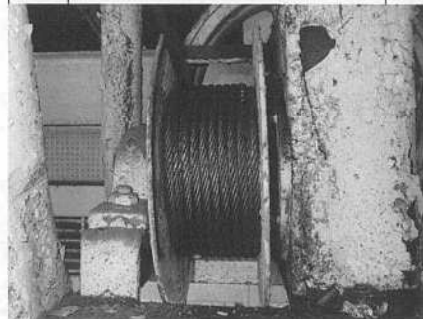
| 写真No. | ワイヤー巻取部状況 | 判定 | 写真No. | ワイヤー巻取機 | 判定 |

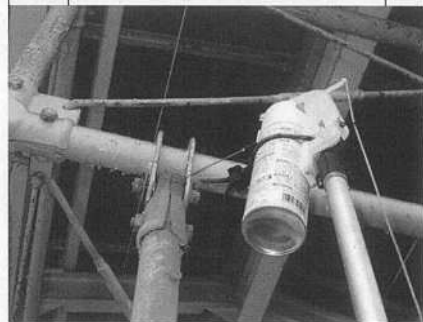
| 写真No. | 給油 | 判定 | 写真No. | 上部点検状況 | 判定 |

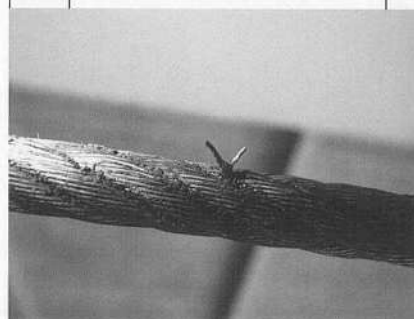
| 写真No. | ワイヤー素線切れ | 判定 | 写真No. | 滑車状況 | 判定 |
| 9 | | D | 10 | | - |

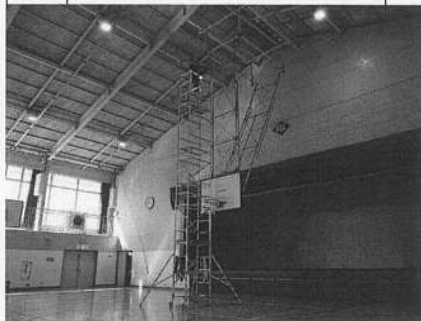
| 写真No. | 給油 | 判定 | 写真No. | 上部点検状況 | 判定 |

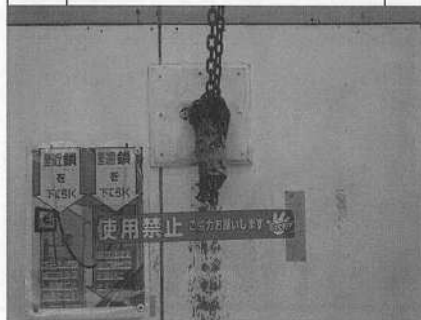
| 写真No. | 使用禁止 | 判定 |

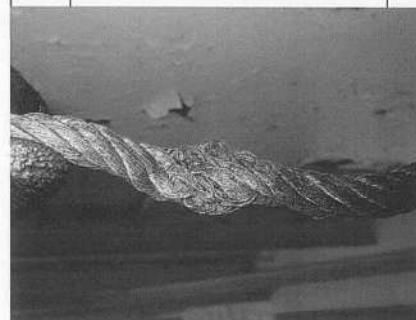
| 写真No. | ワイヤーキンク | 判定 | 写真No. | ワイヤーキンク | 判定 |
| 5 | | D | 6 | | D |

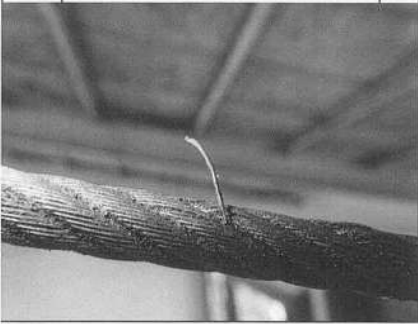
| 点検写真台帳 | | | | | |
|---|---|---|---|---|---|
| 写真No. | ワイヤー素線切れ | 判定 | 写真No. | 滑車状況 | 判定 |
| 7 | | D | 8 | | - |

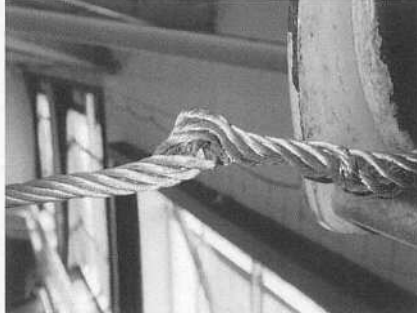
| 点検写真台帳 | | | | | |
|---|---|---|---|---|---|
| 写真No. | ワイヤーキンク | 判定 | 写真No. | 滑車状況 | 判定 |
| 17 | | D | 18 | | - |

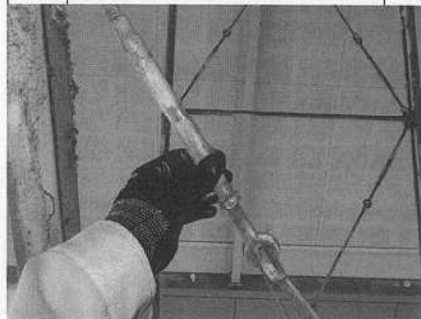
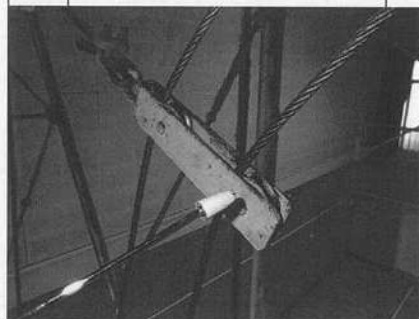
| 写真No. | 筋交い緩み | 判定 | 写真No. | 滑車回転不良 | 判定 |
| 3 | | B | 4 | | C |

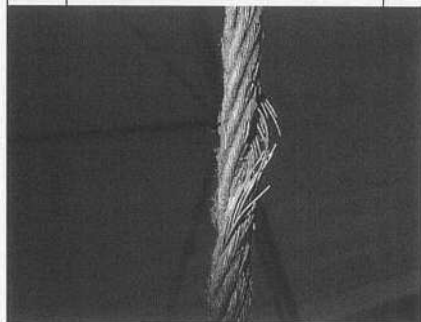
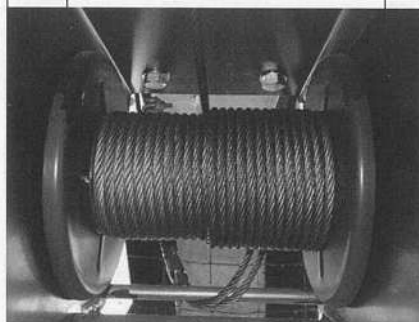
| 写真No. | 引寄せワイヤー素線切れ | 判定 | 写真No. | ワイヤー巻取部状況 | 判定 |
| 5 | | C | 6 | | - |

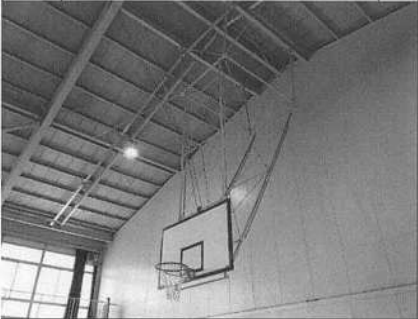
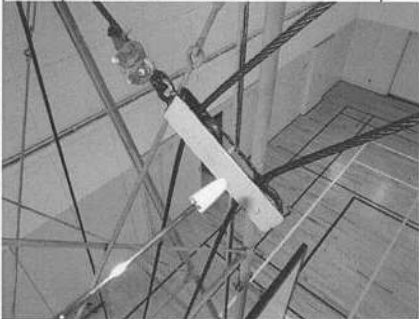
| 点検写真台帳 | | | | | |
|---|---|---|---|---|---|
| 写真No. | 全景 妻側 | 判定 | 写真No. | 滑車回転不良 | 判定 |
| 1 | | - | 2 | | C |

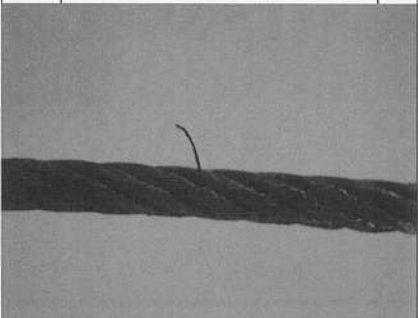
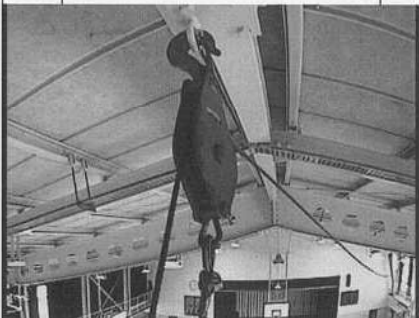
| 点検写真台帳 | | | | | |
|---|---|---|---|---|---|
| 写真No. | ワイヤー素線切れ | 判定 | 写真No. | 滑車状況 | 判定 |
| 3 | | D | 4 | | - |

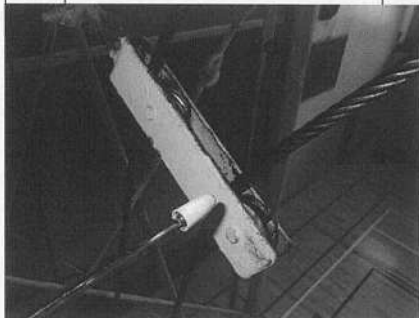
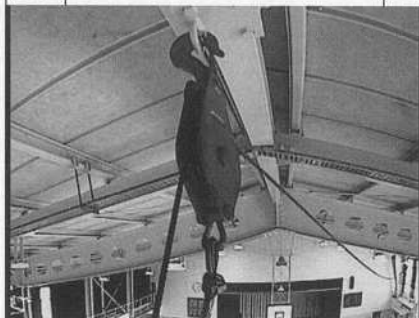
| 点検写真台帳 | | | | | |
|---|---|---|---|---|---|
| 写真No. | 滑車回転不良 | 判定 | 写真No. | 滑車状況 | 判定 |
| 11 | | C | 12 | | - |

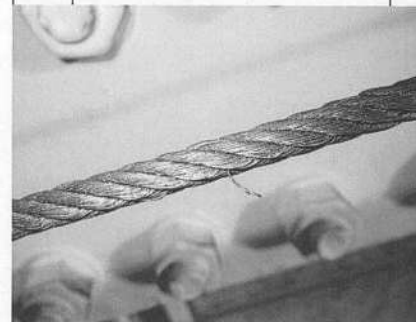
| 写真No. | ワイヤー素線切れ | 判定 | 写真No. | 給油 | 判定 |
| 13 | | D | 14 | | 済 |
